| | <b>CONCEPTO TÉCNICO DE AMENAZA RUINA</b> | Código: | GPR-FT-06 |

| 1.1 CONCEPTO DE AMENAZA RUINA N° CAR: | 2310 |

| 2.5 DIRECCIÓN: | CARRERA 23 B BIS ESTE No. 11 D – 43 SUR |
| 2.7 FECHA DE VISITA: | 20 DE MAYO DE 2013 |

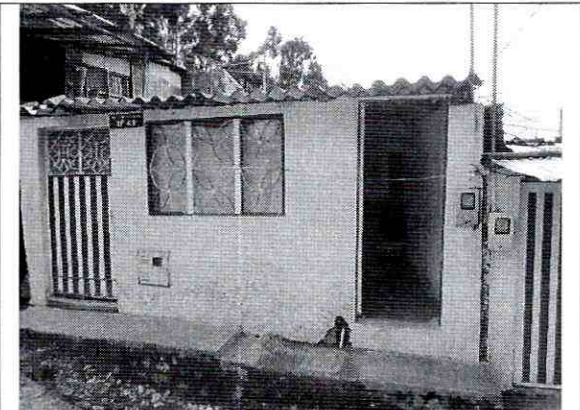
El inmueble objeto de la visita técnica es una edificación de un piso, cuya estructura principal esta compuesta de muros de mampostería ladrillo tolete macizo y bloque de arcilla cocida sin reforzamiento. El muro de fachada tiene acabado de pañete y pintura. Los muros internos, que también conforman la estructura, tienen acabados de pañete y pintura. La cubierta la componen tejas de fibrocemento soportadas por un entramado de elementos de madera apoyados por los muros, algunas de las tejas son plásticas translucidas. El aspecto de la zona externa de la edificación al momento de la visita se puede observar en la foto 1 del registro fotográfico.

En el momento de la visita se observó que el muro de fachada se encuentra en buenas condiciones, no se detectan fracturas ni deformaciones en este muro, se observó deterioro incipiente de los acabados. En las fotografías 1 y 2 se puede ver el estado del muro de fachada.

**Foto 1.** Vista general del exterior del inmueble del concepto

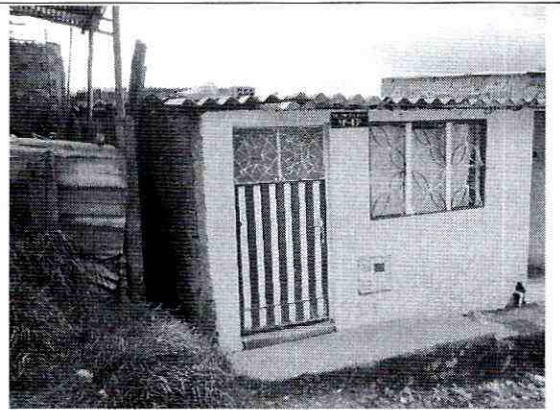
**Foto 2.** No se observan daños de muros de fachada.

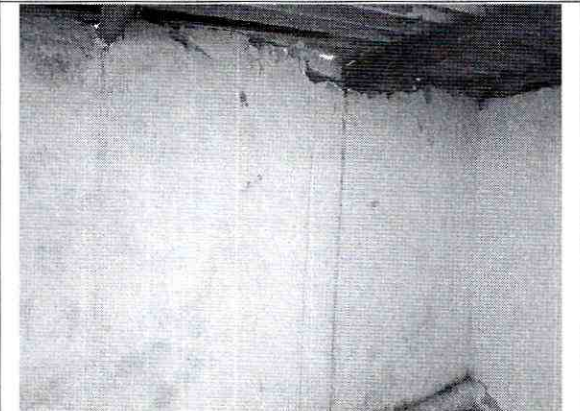
Al interior de la edificación se aprecia que los muros internos están en buenas condiciones y no evidencia ningún tipo de problema de estabilidad o daño estructural, sin embargo en el muro lateral del costado sur se observan manchas y deterioro de los acabados por humedad. En las fotos 3 a 7 se pueden observar las condiciones descritas de los muros internos del inmueble.

**Foto 3.** Muro interno con daño de acabados.

- Realizar la reparación de los acabados de muros afectados por humedad
- Reparar la cubierta y remplazar las tejas que presentan deterioro o daño
- Construir los elementos de contención idóneos para el relleno del predio vecino, reemplazando los de madera que han presentado desplazamiento
- Retirar la sobrecarga del relleno del predio vecino, hasta que se construyan los elementos de contención apropiados
- Hacer buen manejo de las aguas lluvias y de escorrentía, principalmente en el costado sur
- Realizar labores de mantenimiento general, periódicamente, de todos los elementos que conforman la edificación, para prevenir y contrarrestar el deterioro y evitar posibles colapsos parciales de elementos estructurales y no estructurales

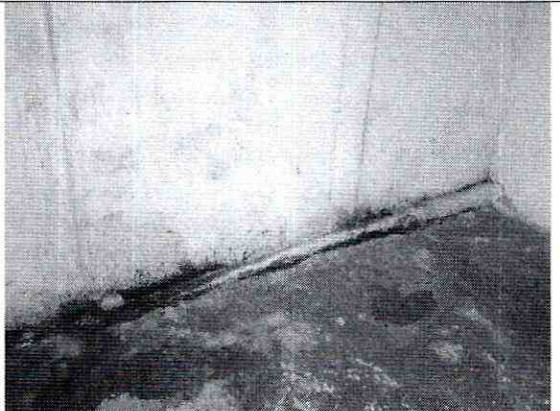
**Foto 4.** Humedad en la base del muro.

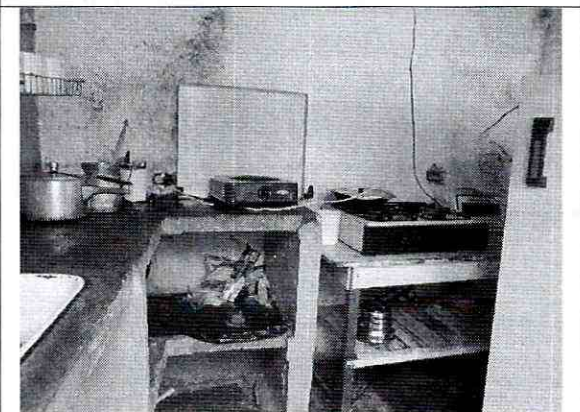
**Foto 5.** Humedad en muro del sector de la cocina.

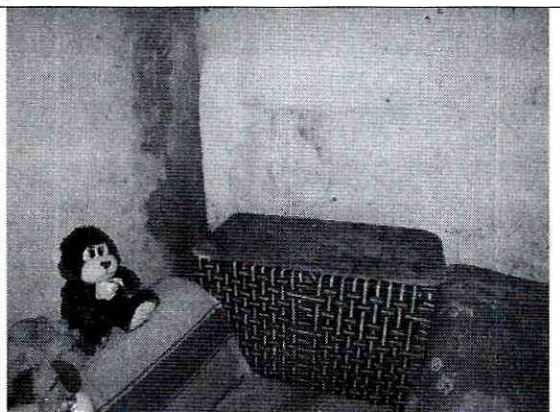
**Foto 6.** Marcas de humedad en muros del costado sur.

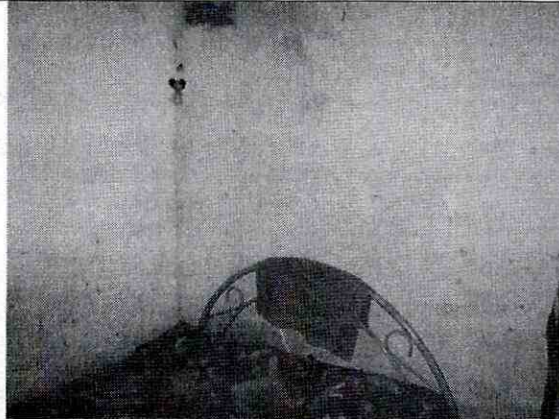
**Foto 7.** Muros sin daño visible, en buenas condiciones.

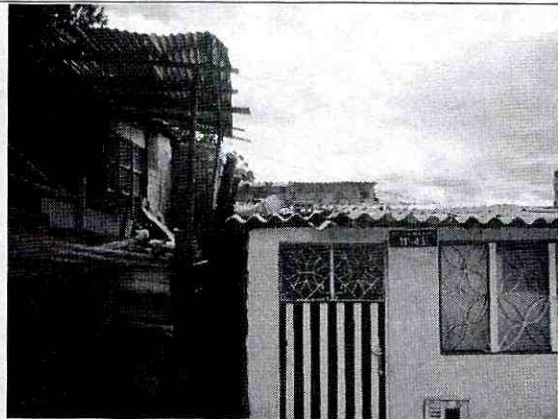
**Foto 8.** Proximidad del relleno del predio vecino.

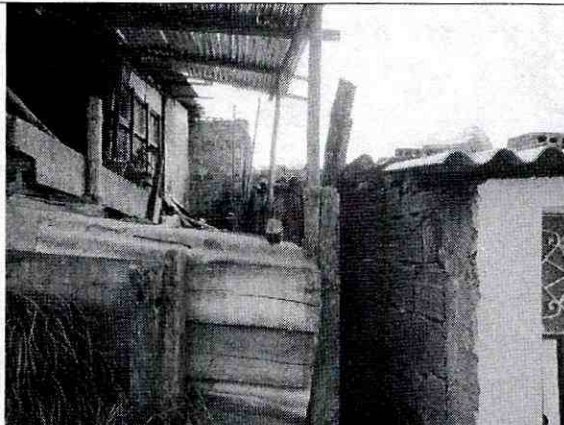
**Foto 9.** Elementos de contención en madera.

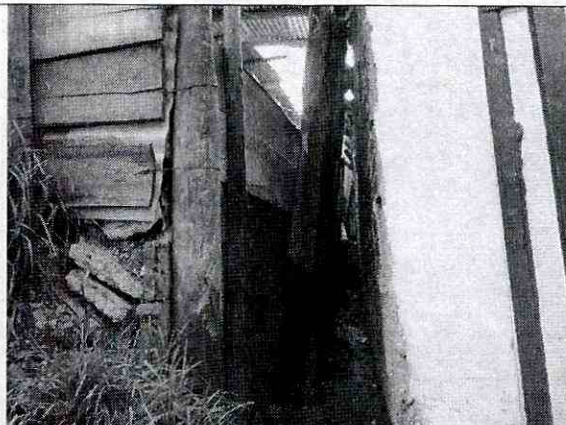
**Foto 10.** Elementos en contacto con cubierta y muros.

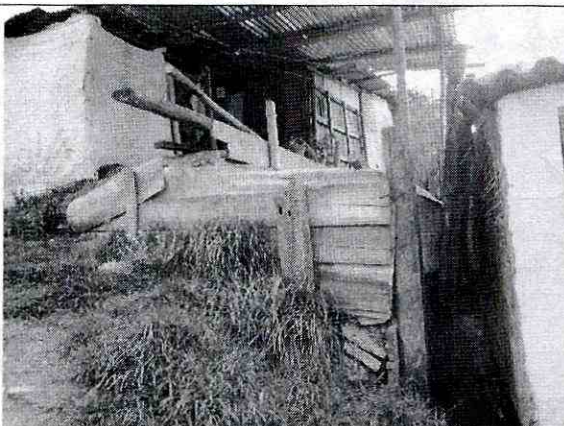
La cubierta no muestra indicios de problemas estructurales sin embargo existen algunos problemas funcionales por daños en las tejas del costado sur, de acuerdo con lo manifestado por la responsable del inmueble se debe a el empuje ejercido por algunos elementos de madera del predio vecino, que sirven como soporte lateral a un relleno, dicha situación se pudo comprobar al observar que en el predio vecino, con nomenclatura urbana Carrera 23 B Bis Este No.11 D - 47 Sur, se realizo un relleno de material diverso que está siendo contenido por un entramado de elementos de madera con postes anclados en el piso los cuales presentan un desplazamiento del extremo superior llegando a tocar la cubierta del predio objeto del concepto. Las condiciones descritas de la cubierta y de la proximidad de los elementos de contención del relleno del predio vecino se pueden apreciar en las fotos 11 a 14 del registro fotográfico.

**Foto 11.** Relleno y elementos de contención vecino.

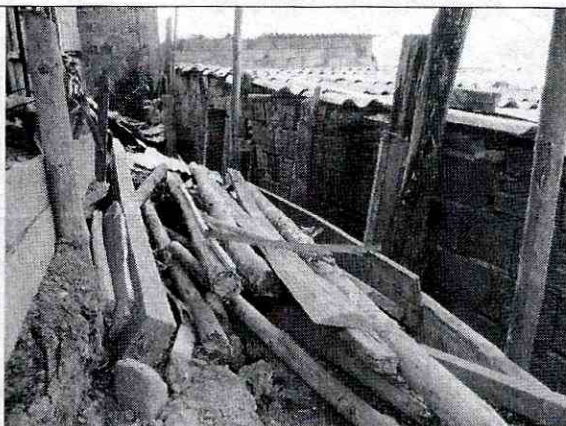
**Foto 12.** Carga sobre el relleno del predio vecino.
