CONCEPTO TÉCNICO DE AMENAZA RUINA	Código:	GPR-FT-06
		Versión:	03
		Código Documental:

1.1 CONCEPTO DE AMENAZA RUINA N° CAR:	2317
1.2 ÁREA:	Técnica y de Gestión
1.3 COORDINACIÓN:	Investigación y Desarrollo
1.4 REFERENCIA CRUZADA RADICADO FOPAE:	2013ER8614
1.5 RESPUESTA OFICIAL No.	RO-63243

2.1 SOLICITANTE:	INSPECCION 9 E DISTRITAL DE POLICIA
2.2 LOCALIDAD:	(9) FONTIBON
2.3 UPZ:	(76) FONTIBON SAN PABLO
2.4 BARRIO O SECTOR CATASTRAL:	PUENTE GRANDE
2.5 DIRECCIÓN:	Carrera 129 No. 17 F – 97 (Muro de Cerramiento)
2.6 CHIP:	AAA0080TLW
2.7 FECHA DE VISITA:	27 DE MAYO DE 2013
2.8 POBLACIÓN BENEFICIADA:	1 Persona – 1 Familia
2.9 ÁREA (m2):	200 m ² (Aproximadamente)

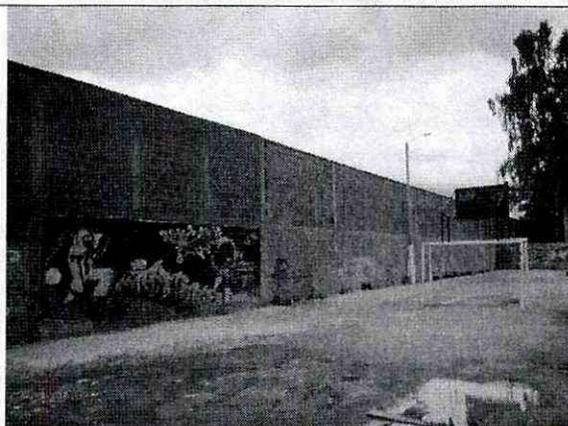
Foto 1. Vista general del muro desde el occidental.

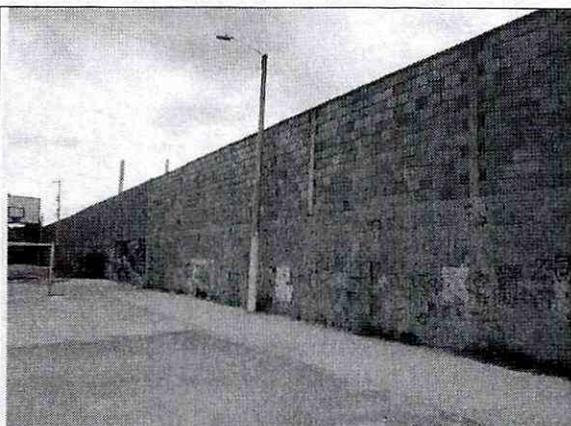
Foto 2. Vista general del muro en el extremo oriental.

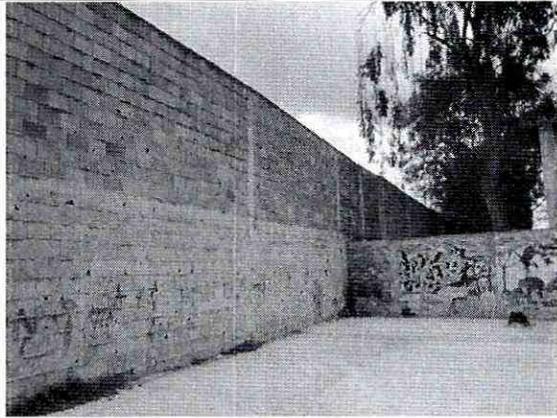
Foto 3. Aspecto tramo oriental con columnas cada 5 m.

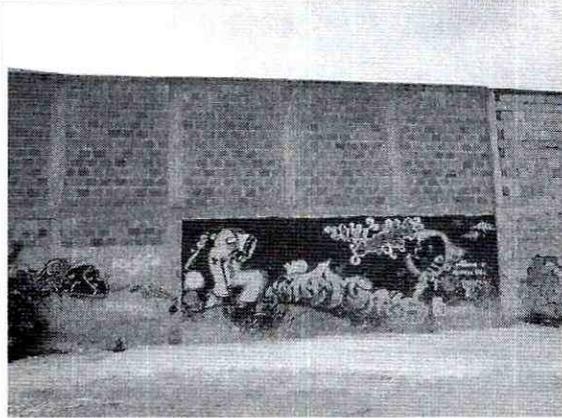
Foto 4. Tramo occidental, columnas cada 3 m aprox.

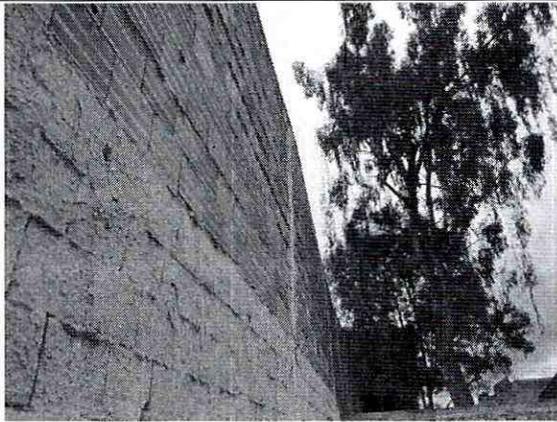
En el momento de la visita se observó que el muro se encuentra en buenas condiciones estructurales a excepción del tramo oriental, en el cual se detectan fisuras que siguen la línea de pega entre bloques especialmente en el sector inferior por debajo de la viga intermedia, también se detectan dos sectores con una ligera pérdida de verticalidad uno en el extremo oriental y otro en el sector en que se da el cambio de tipo de bloque y que marca la diferencia entre tramos, se observa que en la parte baja, cerca de la base, del tramo oriental hay desprendimiento de fragmentos de los bloques y deterioro moderado. El daño del tramo oriental se considera leve con deterioro moderado pero progresivo. En el registro fotográfico se pueden observar algunas de las condiciones antes mencionadas.

Foto 5. Ligera pérdida de verticalidad, extremo oriental.

- Reparar el tramo del extremo oriental en los sitios en que se presentan fisuras
- Reparar las piezas de mampostería afectadas por deterioro en la parte baja del tramo del extremo oriental del muro
- Establecer un sistema de monitoreo en los sectores en que se presentan las ligeras pérdidas de verticalidad con el objeto de detectar la evolución de dichas deformaciones y advertir de posibles condiciones inestables
- Establecer y mantener medidas de seguridad, aislamiento y protección a transeúntes y vecinos hasta que se solucione satisfactoriamente la condición del muro
- Realizar labores de mantenimiento general periódicamente a todos los elementos que conforman el cerramiento para prevenir y contrarrestar el deterioro y evitar posibles colapsos parciales de elementos estructurales y no estructurales

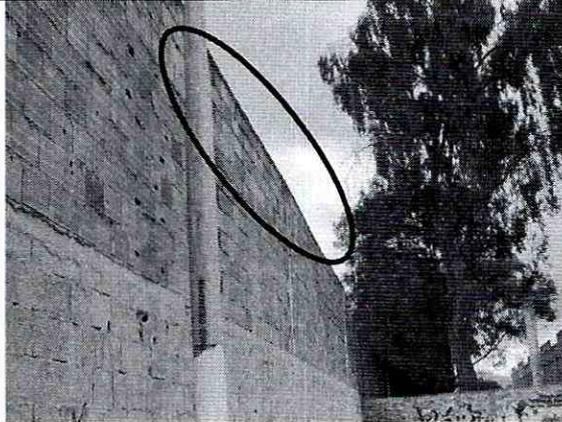
Foto 6. Pérdida de verticalidad en tramo oriental.

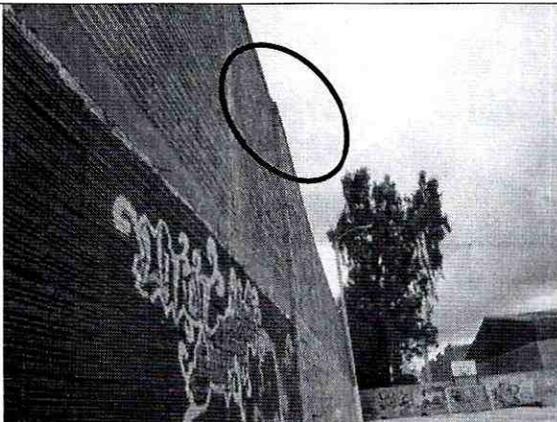
Foto 7. Ligera deformación en el cambio de tramos.

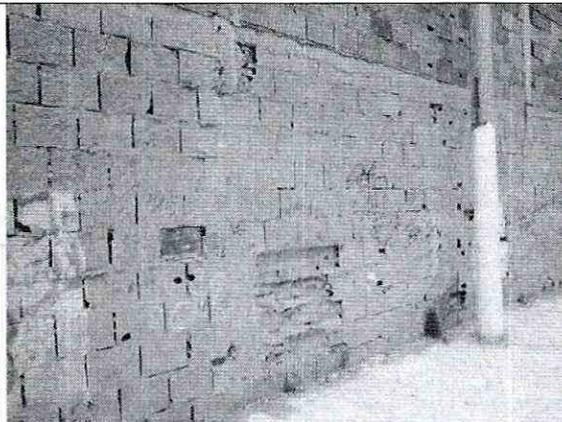
Foto 8. Deterioro de la mampostería de la parte baja.

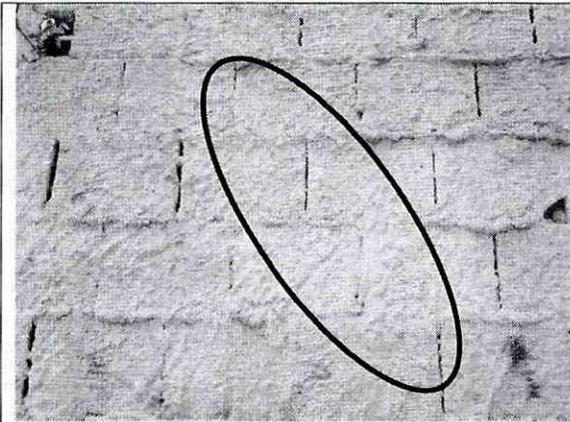
Foto 9. Fisuras siguiendo la línea de pega entre bloques.

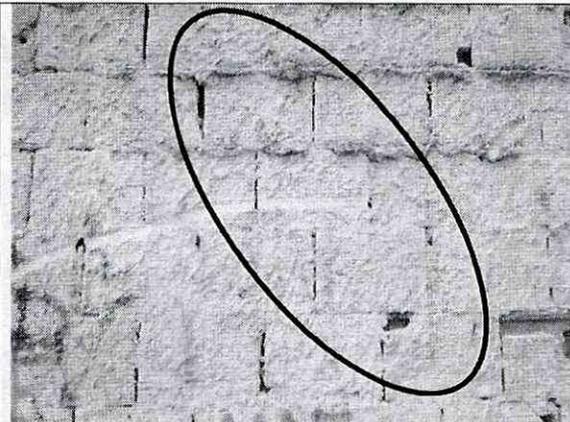
Foto 10. Fisuras en la parte inferior del tramo oriental.

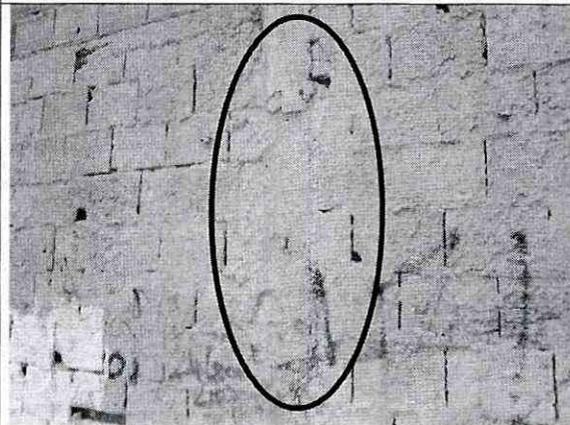
Foto 11. Fisuras entre bloques y en la junta con columnas.

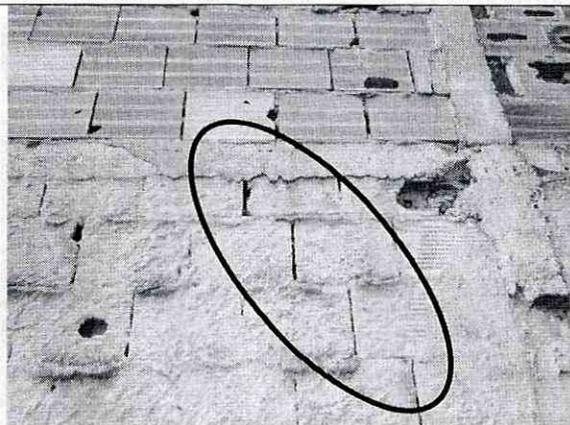
Foto 12. Fisura escalonada, sigue la pega entre bloques.

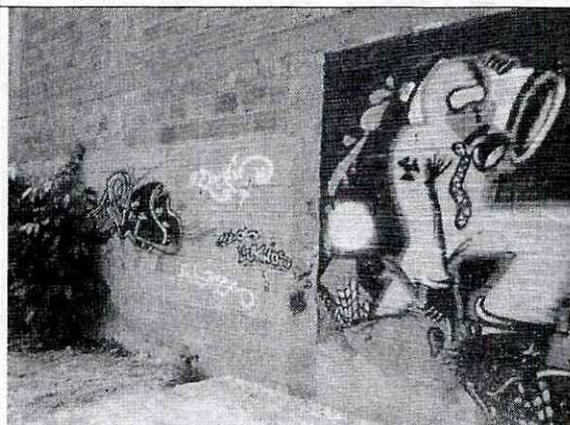
Foto 13. Parte baja del extremo occidental, sin daño.

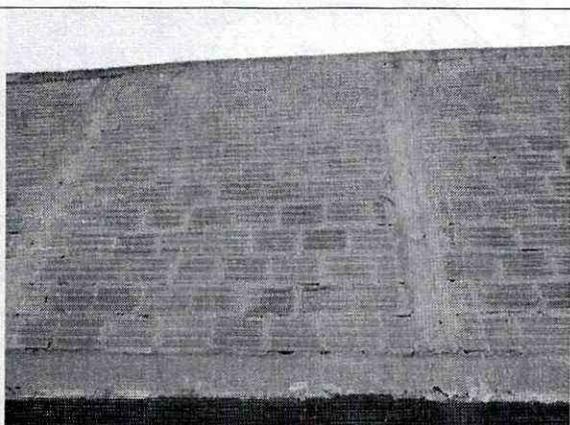
Foto 14. Parte superior del tramo occidental sin daño.
