CONCEPTO TÉCNICO DE AMENAZA RUINA	Código:	GPR-FT-06
		Versión:	03
		Código Documental:

1.1 CONCEPTO DE AMENAZA RUINA N° CAR:	2329
1.2 ÁREA:	Técnica y de Gestión
1.3 COORDINACIÓN:	Investigación y Desarrollo
1.4 REFERENCIA CRUZADA RADICADO FOPAE:	2013ER85171
1.5 RESPUESTA OFICIAL No.	RO-64106

2.1 SOLICITANTE:	INSPECCION 13 A DISTRITAL DE POLICIA
2.2 LOCALIDAD:	(13) TEUSAQUILLO
2.3 UPZ:	(101) TEUSAQUILLO
2.4 BARRIO O SECTOR CATASTRAL:	LA MAGDALENA
2.5 DIRECCIÓN:	AVENIDA CARACAS No.40 A - 15
2.6 CHIP:	AAA0083EEOM
2.7 FECHA DE VISITA:	JULIO 05 DE 2013
2.8 POBLACIÓN BENEFICIADA:	1 Persona - 1 Familia
2.9 ÁREA (m2):	200 m ² (Aproximadamente)

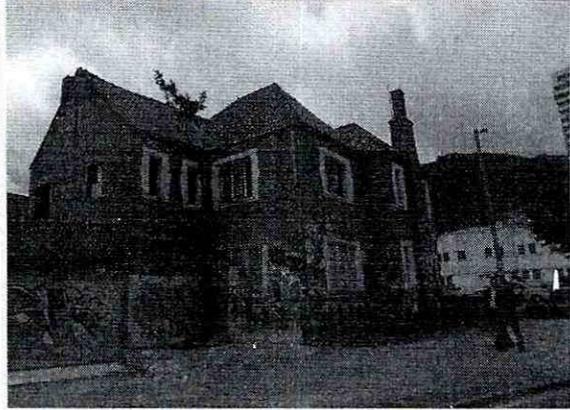
Los muros de fachada se encuentran en buenas condiciones, no se aprecian agrietamientos ni fisuras, las unidades de mampostería no presentan daños ni deterioro, en las fotos 1 a 3 se puede observar el estado de los elementos que conforman la fachada de la edificación. Los muros perimetrales del primer nivel no presentan daños, no se observan condiciones de inestabilidad, como se puede apreciar en la fotografía 4. En general no se observan daños estructurales en los muros de fachada de la edificación.

Foto 1. Vista general de la edificación

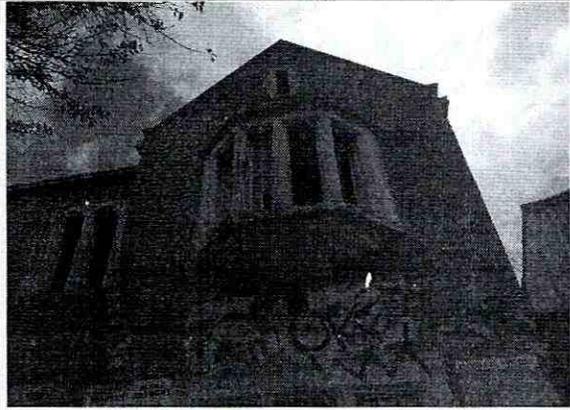
Foto 2. Vista del muro de fachada del costado oriental.

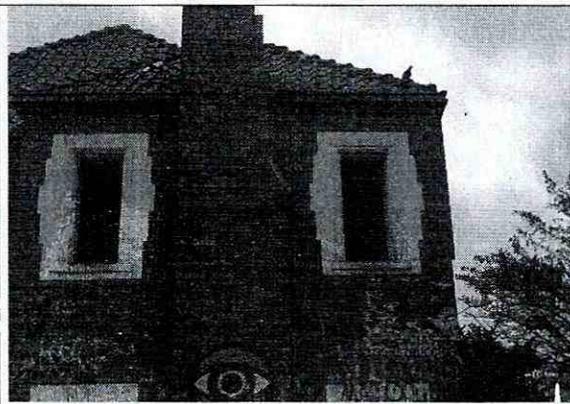
Foto 3. Elementos de fachada del costado sur en buen estado.

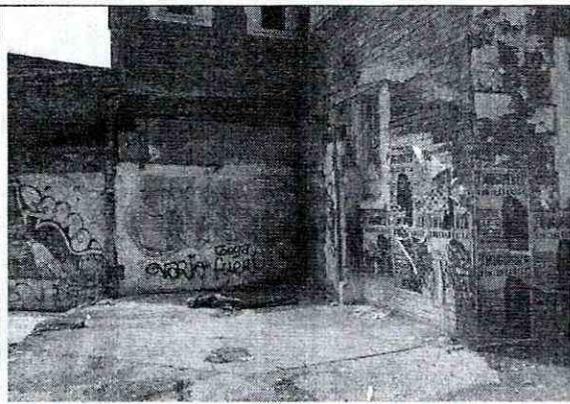
Foto 4. Muros perimetrales de la parte inferior en buenas condiciones.

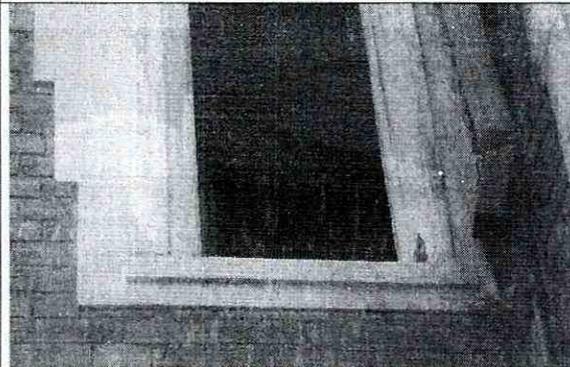
Desde el exterior se puede observar que se presenta humedad en la parte superior de los muros del segundo nivel, se presenta deterioro en los acabados de este sector de los muros, en la foto 5 se aprecia uno de los muros del segundo nivel y la afectación que presenta. Igualmente, se pudo ver que algunos elementos rollizos de madera que conforman la estructura de cubierta presentan leve deterioro, reflejado en astillamiento de los mismos, en la foto 6 se pueden observar algunos elementos de cubierta, es de aclarar que el deterioro que presentan estos elementos no afecta la estabilidad de la edificación.

Foto 5. Humedad en muros internos del segundo piso.
(Vista desde el exterior)

- Realizar las actividades necesarias para evitar la entrada de agua lluvia al interior de la edificación
- Reparar los acabados de los muros del segundo piso que presentan deterioro
- Reparar los elementos de la estructura de cubierta que presentan deterioro
- Realizar mantenimiento general a la edificación para prevenir el deterioro
- Las anteriores actividades deben ser desarrolladas de acuerdo con los decretos y normas que rigen a los inmuebles de interés cultural

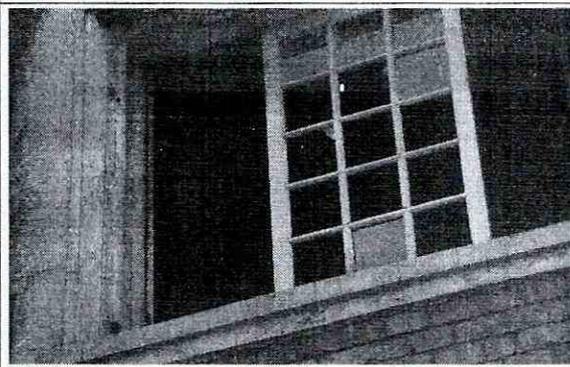
Foto 6. Deterioro en elementos de apoyo de cubierta.
(Vista desde el exterior)
