| | CONCEPTO TÉCNICO DE AMENAZA RUINA | Código: | GPR-FT-06 |

| 1.1 CONCEPTO DE AMENAZA RUINA N° CAR: | 2337 |

| 2.5 DIRECCIÓN: | CL 52 SUR # 15 - 39 |
| 2.7 FECHA DE VISITA: | AGOSTO 20 DE 2013 |

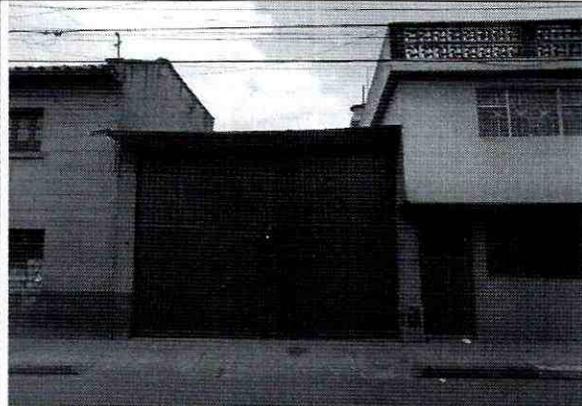
El muro de fachada de la edificación se encuentra en buenas condiciones, no se presentan fisuras ni agrietamientos, no hay deterioro en los acabados, los elementos metálicos de la carpintería de puertas y ventanas están en buen estado, como se puede ver en las fotos 1 y 2.

La edificación de la zona frontal en general está en buen estado, no se evidencian problemas estructurales que afecten la estabilidad de la edificación, no se observan grietas ni fisuras en los muros, los acabados se encuentran en buenas condiciones, las placas de entrepiso y de cubierta se encuentran en buen estado, en las fotos 1 a 3 se puede ver el estado general de la edificación de la zona frontal.

Foto 1. Vista general de la fachada del inmueble.

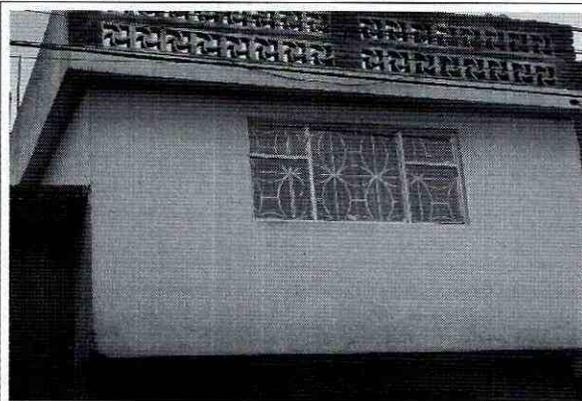
Foto 2. Muros de fachada en buen estado.

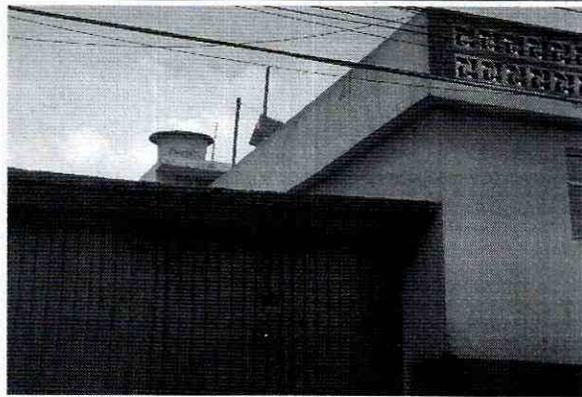
Foto 3. Muros de la construcción de la zona frontal en buen estado.

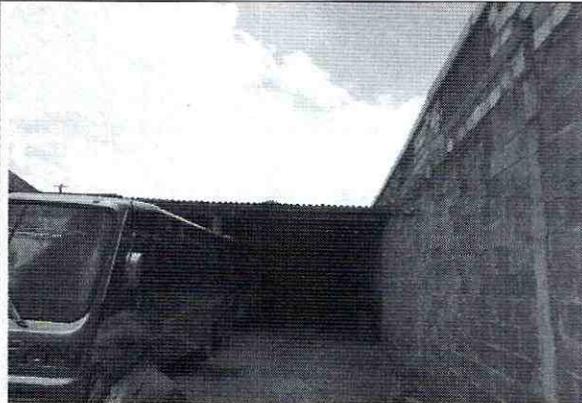
El cobertizo de la zona posterior se encuentra en buenas condiciones, como se ve en la foto 4, las columnas en concreto están en buenas condiciones, no se presentan daños estructurales ni pérdida de verticalidad, como se aprecia en la fotografía 5. Los elementos metálicos de la cubierta están en buen estado, no se aprecia deterioro, no se evidencian deflexiones, en la foto 6 se pueden ver las condiciones de los elementos metálicos de la cubierta. Las tejas no presentan deterioro y se encuentran adecuadamente vinculadas a los elementos de soporte, como se ve en la fotografía 7.

Foto 4. Vista del cobertizo de la zona posterior.

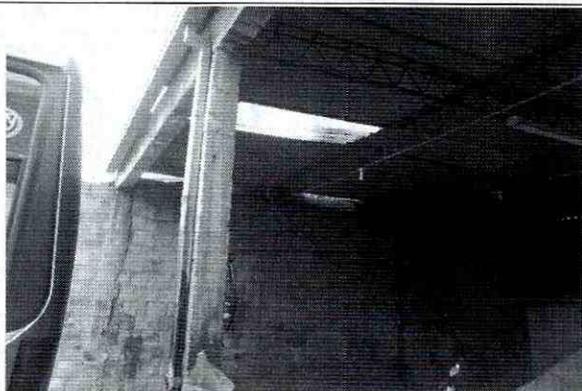
Foto 5. Columnas en concreto del cobertizo en buenas condiciones.

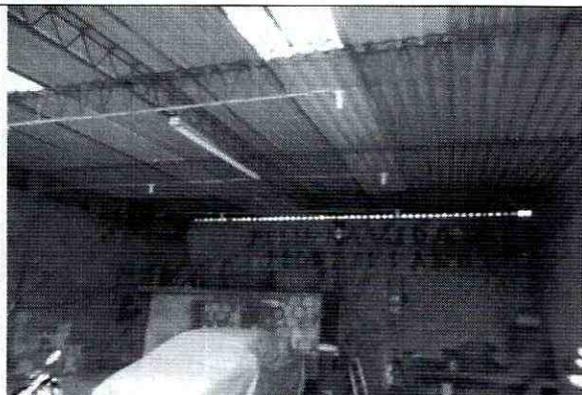
Foto 6. Elementos metálicos del cobertizo en buen estado.

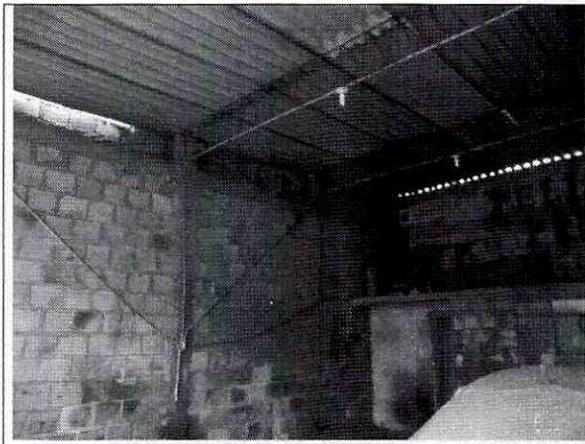
Foto 7. Aspecto de las tejas del cobertizo.
