<b>ALCALDÍA MAYOR DE BOGOTÁ D.C.</b> Fondo Prevención y Atención Emergencias	<b>CONCEPTO TÉCNICO DE AMENAZA RUINA</b>	Código:	GPR-FT-06
		Versión:	03
		Código Documental:

1.1 CONCEPTO DE AMENAZA RUINA N° CAR:	2339
1.2 ÁREA:	Técnica y de Gestión
1.3 COORDINACIÓN:	Investigación y Desarrollo
1.4 REFERENCIA CRUZADA RADICADO FOPAE:	2013ER17037
1.5 RESPUESTA OFICIAL No.	RO-64942

2.1 SOLICITANTE:	Alcaldía Local de Teusaquillo
2.2 LOCALIDAD:	13 – TEUSAQUILLO
2.3 UPZ:	107 – QUINTA PAREDES
2.4 BARRIO O SECTOR CATASTRAL:	ACEVEDO TEJADA
2.5 DIRECCIÓN:	CARRERA 32A No. 26A – 13
2.6 CHIP:	AAA0055CWOE
2.7 FECHA DE VISITA:	5 DE SEPTIEMBRE DE 2013
2.8 POBLACIÓN BENEFICIADA:	6 personas – 2 Familias
2.9 ÁREA (m <sup>2</sup> ):	500 (Aproximadamente)

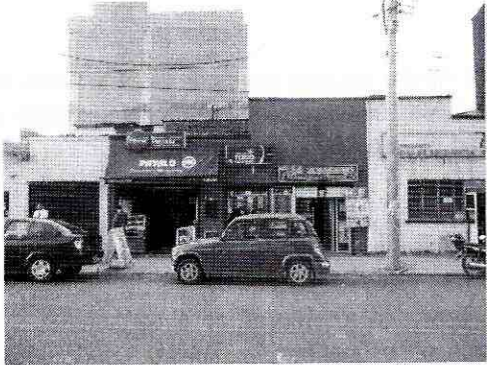
En la actualidad el inmueble se encuentra habitado y es utilizado como vivienda en el segundo piso y de manera comercial en el primer piso. Los muros de fachada se encuentran en buenas condiciones, no presenta afectaciones como fisuras o agrietamientos, la puerta de fachada no tienen daños, el estado actual de estos elementos se puede apreciar en la fotografía 1.

<p><b>Foto 1.</b> Vista de la fachada. Se observa en buen estado.</p>	<p><b>Foto 2.</b> Vista de agrietamientos entre placas de entepiso. Se observa que las dos placas fueron fundidas en tiempos diferentes y no poseen un amarre entre estos dos elementos para que trabajen de manera monolítica.</p>

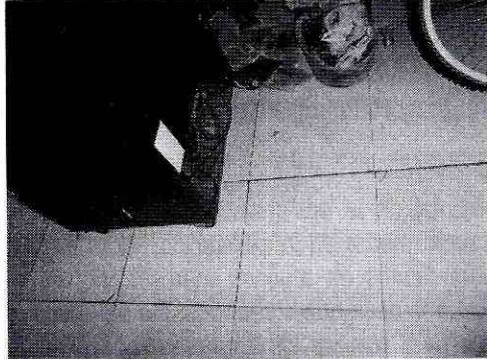
<p><b>Foto 3.</b> Estado actual del piso en la parte posterior de la edificación. No se observan hundimientos ni desprendimientos de elementos del piso.</p>	<p><b>Foto 4.</b> Estado del muro de confinamiento de las escaleras de acceso al segundo piso. Se observa agrietamientos que no comprometen la estructura de las escaleras.</p>

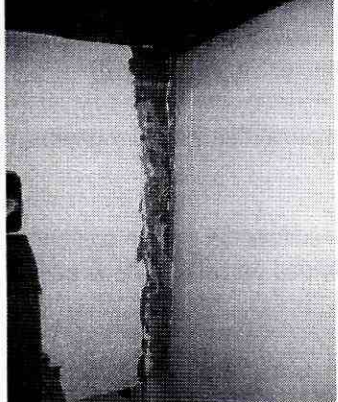
<p><b>Foto 5.</b> Vista general del muro divisorio afectado por asentamientos presentados en la parte posterior de la edificación. Se observa que se demolió parte del muro para realizar amarres al muro de lindero de la parte occidental.</p>	<p><b>Foto 6.</b> Vista general del muro divisorio afectado por asentamientos presentados en la parte posterior de la edificación. Se observa que no hay entramamiento de elementos de los 2 muros en la intersección.</p>

- Reparar los acabados de los muros del primer y segundo piso que presentan deterioro
- Reparar los elementos de la estructura de cubierta que presentan deterioro
- Realizar mantenimiento general a la edificación para prevenir el deterioro
- Reconstruir nuevamente los muros que han sido objeto de intervención por parte del responsable de la edificación, para evitar posibles colapsos parciales de muros divisorios en el segundo piso de la edificación.
- Establecer un programa de mantenimiento de todos los elementos de la edificación.

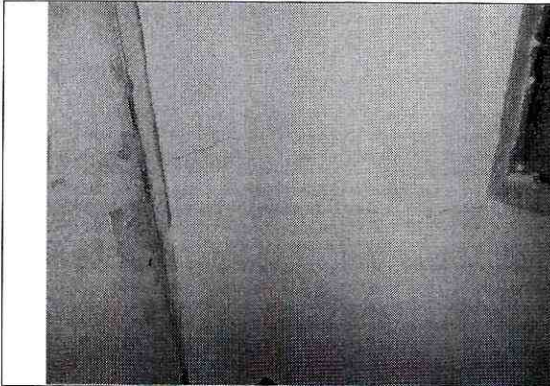
**Foto 7.** Muros afectados por el asentamiento en la parte posterior de la edificación en la segunda planta de la edificación.

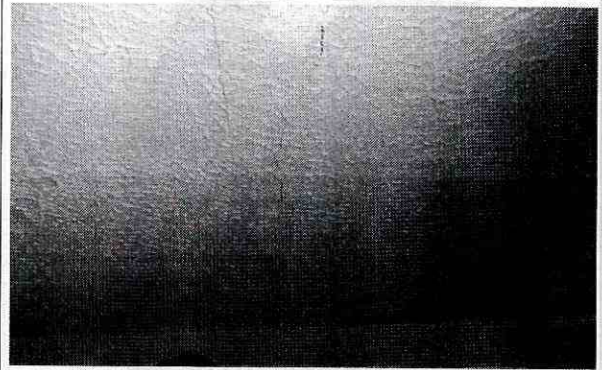
**Foto 8.** Estado actual de la placa de entepiso.. Se observa un deterioro torta interior debido a la falta de mantenimiento.

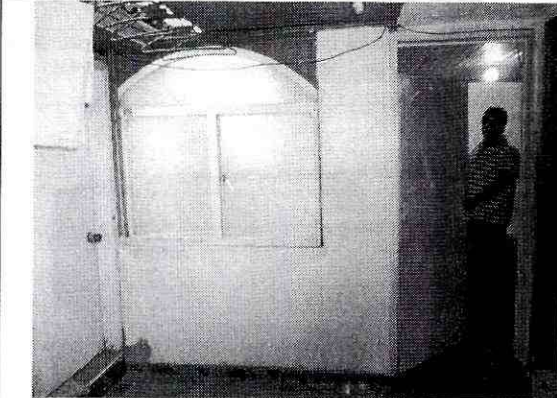
**Foto 9.** Estado actual de los muros interiores en el segundo piso de la edificación. Se observa una leve deformación en el marco de la ventana.

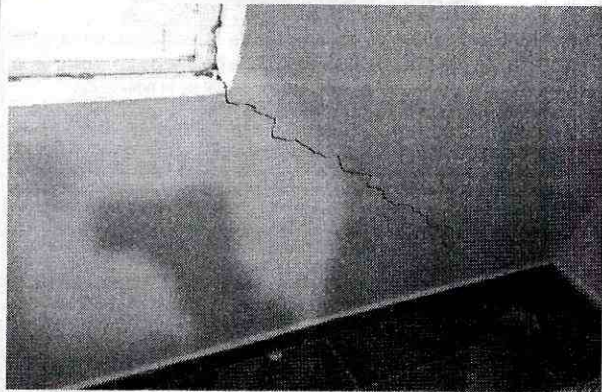
**Foto 10.** Estado actual de los muros interiores en el segundo piso de la edificación. Se observan fisuras de tendencia diagonal.

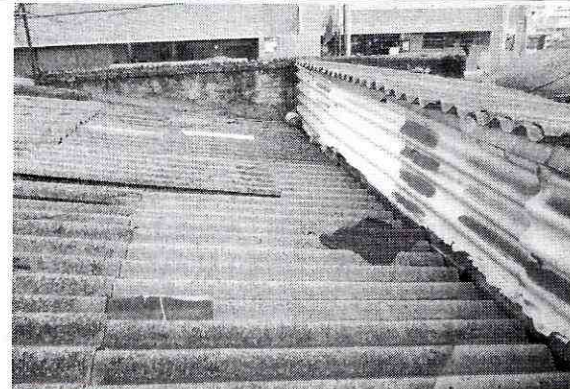
La cubierta es en teja de asbesto cemento la cual no presenta deflexiones ni deterioro en sus elementos estructurales como se puede ver en la fotografías 11 y 16, está cubierta esta soportada por durmientes en madera los cuales se encuentran ocultos por un cielo raso falso en mortero terminado en carraplast. Por otra parte se observa una leve deformación de las bajantes que ha provocado humedad en algunos de los muros de la primera planta de la edificación.

**Foto 11.** Estado actual de la cubierta en el primer piso hacia la parte sur occidental de la edificación. Se observa que las bajantes no se encuentran en buenas condiciones debido a que este elemento se deforma debido a asentamientos en la parte posterior de la edificación.

- Reparar las bajantes de agua en la parte intermedia de la edificación y realizar las actividades necesarias para impedir la entrada de agua lluvia al interior de la edificación y evitar el deterioro de los muros divisorios del primer piso.

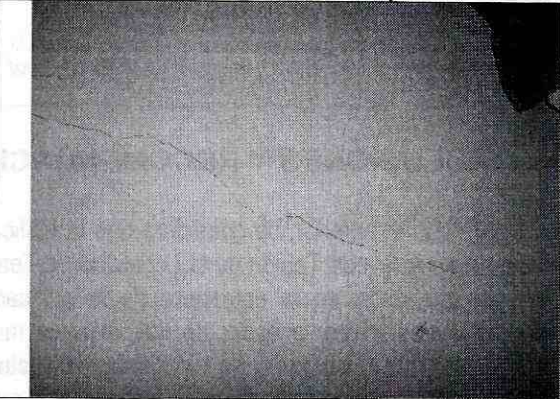
**Foto 12.** Estado actual de los muros interiores en el segundo piso de la edificación. Se observan fisuras de tendencia horizontal. Sin embargo no comprometen la estabilidad de la edificación.

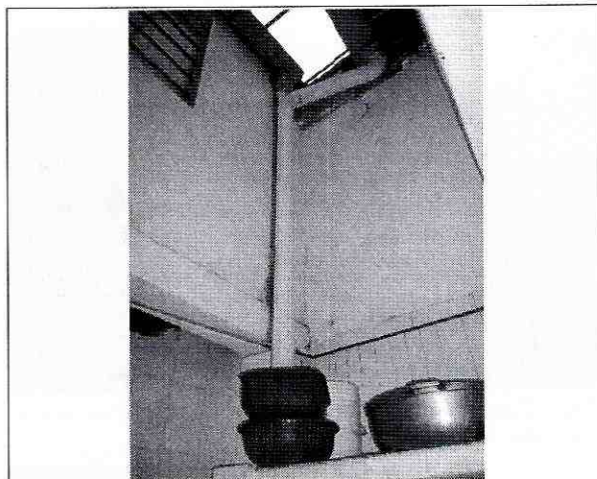
Foto 13. Estado actual de las bajantes de la edificación en la parte intermedia. Se observa una separación de la bajante de los muros de la segunda planta piso hacia la parte sur occidental de la edificación.

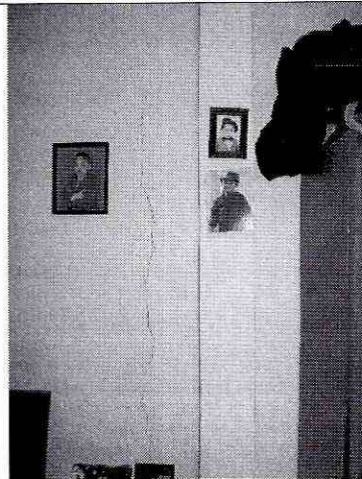
Foto 14. Estado actual de los muros interiores en el primer piso de la edificación. Se observan agrietamientos verticales debido a asentamientos.

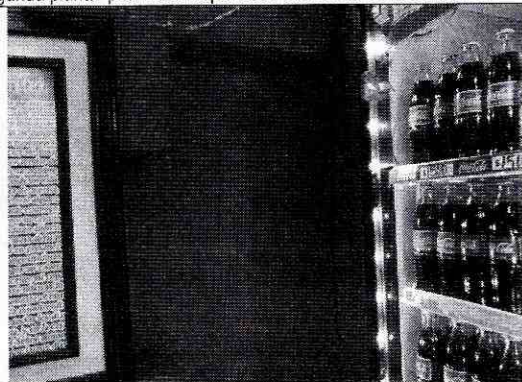
Foto 15. Estado actual de los muros interiores en el primer piso de la edificación. Se observan agrietamientos y fisuras de tendencia horizontal y vertical.

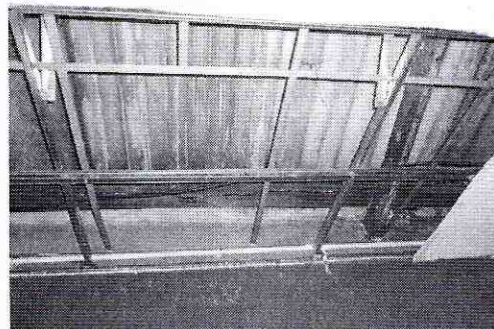
Foto 16. Estado actual de la cubierta en el primer piso. Se observa la falta de un panel de drywall, a pesar de esto las cerchas metálicas se observan en buen estado.
