CONCEPTO DE AMENAZA RUINA N° CAR – 234

VISITA DE SEGUIMIENTO HABILABILIDAD VIVIENDAS INCLUIDAS EN EL PROGRAMA DE REASENTAMIENTO DE FAMILIAS

LOCALIDAD: (03) Santa Fe
UPZ: (92) La Macarena.
BARRIO: La Paz Centro.
DIRECCION: Calle 23 # 1 A - 30
FECHA DE VISITA: Enero 26 de 2005
SOLICITANTE: Inspección 3 "A" Distrital de Policía
POBLACION BENEFICIADA: 10 Personas (1 Familia)
AREA: 90m² (aproximadamente)

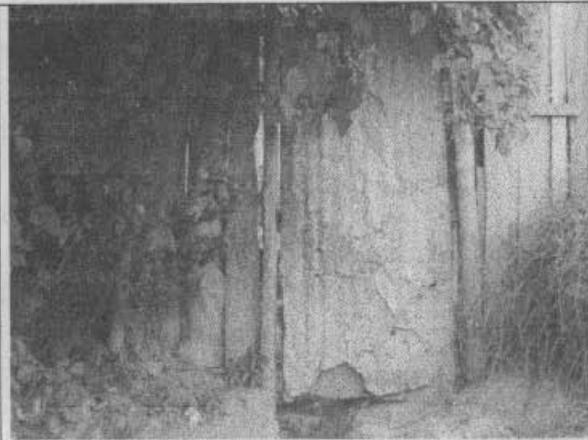
En la dirección de la solicitud, existe un predio de 9.0m de frente (Foto 1) por 30.m de fondo aproximadamente. En la parte superior del lote con un acceso por escaleras labradas en el terreno natural (Foto 2), existe un edificación de un piso, la cual se encuentra construida con materiales de recuperación, específicamente madera y tejas de zinc, tanto para los muros como para la conformación de la estructura de la cubierta.

Foto 1. Cerramiento del Predio objeto del informe.

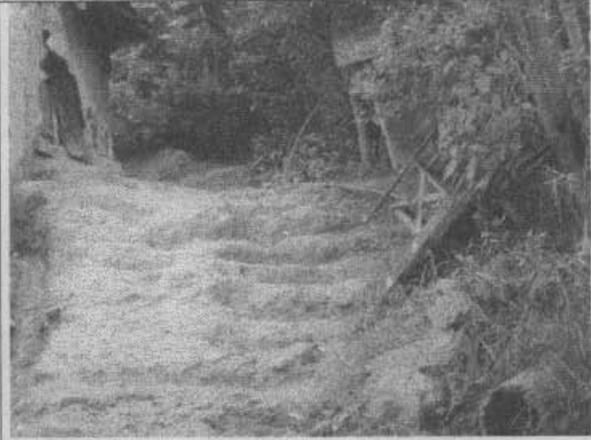
Foto 2. Acceso a la edificación por escalera sobre terreno natural.

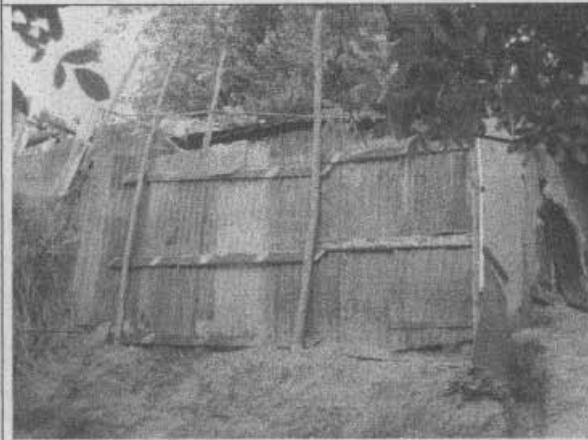
La construcción que se encontró es de muy bajas especificaciones (Foto 3), aunque la estructura es estable y no se encuentran evidencias de problemas estructurales que comprometan la estabilidad de la construcción, aunque en algunos sectores se aprecian indicios de erosión en el terreno natural circundante a la construcción por efecto del agua y la falta de capa vegetal (Foto 4).

Foto 3. Construcción con materiales de recuperación.

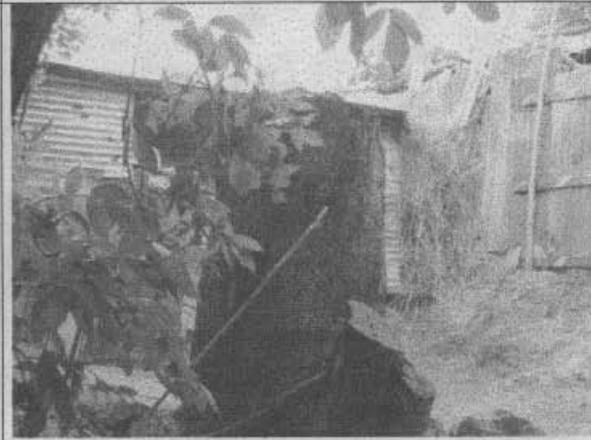
Foto 4. Construcción con materiales de recuperación y evidencia de erosión del terreno natural circundante.

- Debido a que según el concepto técnico CT-3968 antes mencionado, la edificación está localizada en LA Manzana 6, Lote 21 A y se encuentra en Zona de Amenaza por Remoción en Masa calificada como Alta, Riesgo Medio y Vulnerabilidad Media; se deben continuar los trámites para el

reasantamiento de la familia ya iniciados e identificados con el número 2004-3-5499 en la base de datos del "Programa de Reubicación de Familias" del SIRE, continuando con Prioridad Técnica 2.
