CONCEPTO TÉCNICO DE AMENAZA RUINA	Código:	GPR-FT-06
		Versión:	03
		Código Documental:

1.1 CONCEPTO DE AMENAZA RUINA N° CAR:	2346
1.2 ÁREA:	Técnica y de Gestión
1.3 COORDINACIÓN:	Investigación y Desarrollo
1.4 REFERENCIA CRUZADA RADICADO FOPAE:	2013ER11391
1.5 RESPUESTA OFICIAL No.	RO-65212

2.1 SOLICITANTE:	ALCALDÍA LOCAL DE USAQUÉN
2.2 LOCALIDAD:	(1) USAQUÉN
2.3 UPZ:	(16) SANTA BÁRBARA
2.4 BARRIO O SECTOR CATASTRAL:	SANTA BÁRBARA OCCIDENTAL
2.5 DIRECCIÓN:	CARRERA 21 A No. 124 – 55 APT 505 GARAJES 25 Y 26
2.6 CHIP:	AAA0105XSZE
2.7 FECHA DE VISITA:	SEPTIEMBRE 19 DE 2013
2.8 POBLACIÓN BENEFICIADA:	1 Persona – 1 Familia
2.9 ÁREA (m2):	50 m ² (Aproximadamente)

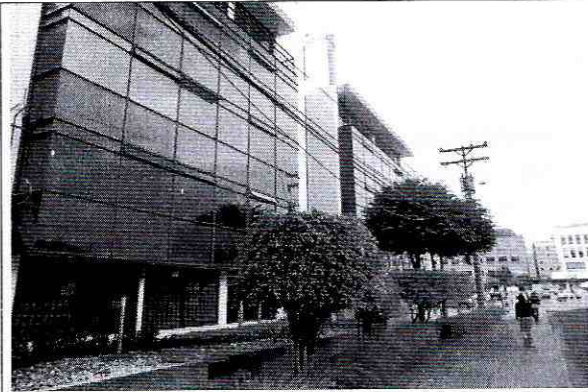
Los garajes 25 y 26 objeto de la visita técnica se encuentran localizados en el sótano de una edificación de cinco pisos cuya estructura principal está conformada por pórticos de concreto reforzado, los entrepisos con placas de concreto. En el sótano se identifican columnas y pantallas en concreto reforzado. El piso del sótano corresponde a una placa maciza de contrapiso en concreto reforzado. En la parte central de la edificación se encuentra localizado el punto fijo conformado por escaleras y ascensor. En la fotografía 1 se puede observar el aspecto general de la edificación donde se localizan los garajes 25 y 26 objeto de la visita.

Foto 1. Vista general de la edificación.

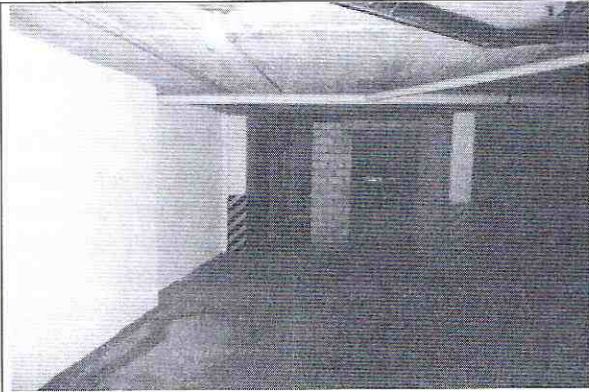
En general la estructura de toda la edificación se encuentra en buenas condiciones, no se identifican problemas estructurales, las columnas y placas del inmueble no presentan daños; los elementos estructurales localizados en la zona cercana a los garajes 25 y 26 se encuentran en buen estado, como se puede apreciar en la foto 2.

Foto 2. Zona de localización de los garajes en el sótano.

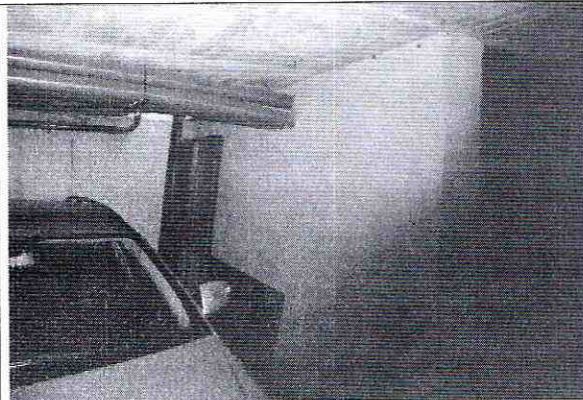
La pantalla cercana al garaje 26 está en buenas condiciones, no se presentan agrietamientos ni fisuras, como se puede ver en la fotografía 3; la placa de entrepiso sobre el sótano se encuentra en buen estado, no se evidencian deflexiones ni daños en los acabados, como se puede observar en la foto 4. En las fotografías 5 y 6 se puede apreciar el estado general de las columnas del sótano, no se aprecian daños estructurales, no se observa pérdida de verticalidad.

Foto 3. Pantallas en la zona de los garajes en buen estado.

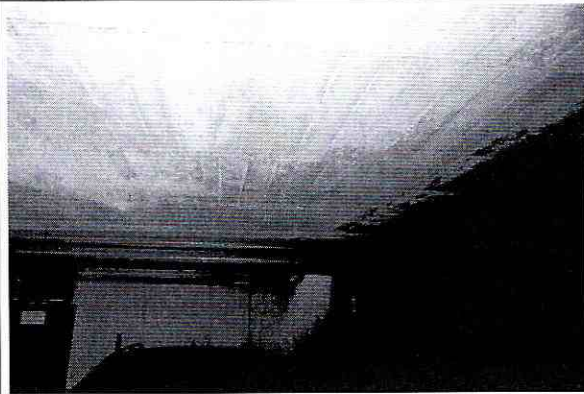
Foto 4. Placa de entepiso en buenas condiciones.

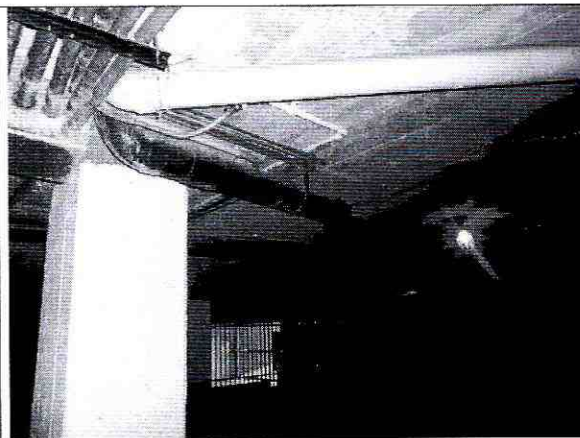
Foto 5. Aspecto general de la estructura de sótano.

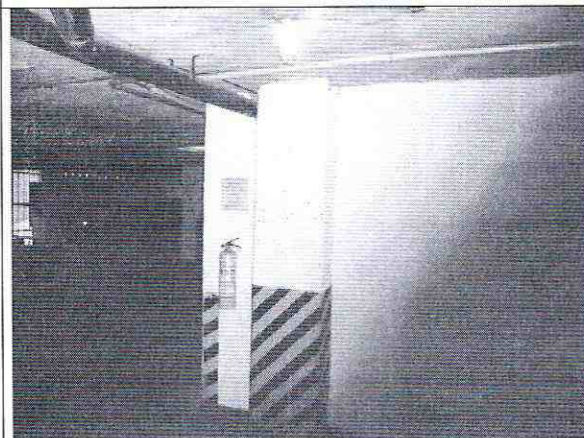
Foto 6. Columnas de sótano en buen estado.
