CONCEPTO TÉCNICO DE AMENAZA RUINA	Código:	GPR-FT-06
		Versión:	03
		Código Documental:

1.1 CONCEPTO DE AMENAZA RUINA N° CAR:	2350
1.2 ÁREA:	TÉCNICA Y DE GESTIÓN
1.3 COORDINACIÓN:	INVESTIGACIÓN Y DESARROLLO
1.4 REFERENCIA CRUZADA RADICADO FOPAE:	2013ER15673
1.5 RESPUESTA OFICIAL No.	RO-65254

2.1 SOLICITANTE:	ALCALDÍA LOCAL TUNJUELITO
2.2 LOCALIDAD:	6 – TUNJUELITO
2.3 UPZ:	62 – TUNJUELITO
2.4 BARRIO O SECTOR CATASTRAL:	ABRAHAM LINCOLN (TUNJUELITO)
2.5 DIRECCIÓN:	CARRERA 11 A No. 51 – 10 SUR *
2.6 CHIP:	AAA0021TRKC
2.7 FECHA DE VISITA:	06 DE SEPTIEMBRE DE 2013
2.8 POBLACIÓN BENEFICIADA:	-
2.9 ÁREA (m ²):	200 (Aproximadamente)

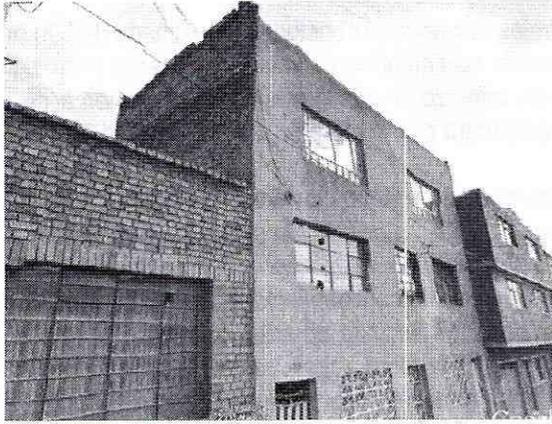
El objeto de la visita es un inmueble de tres (3) pisos o niveles con un área construida aproximada de 500 m² en un lote de cerca de 200 m² (ver foto 1). El sistema estructural se compone de muros cargueros y de rigidez en mampostería simple de ladrillo tolete de arcilla cocida sin refuerzo ni confinamiento y con sistema de aparejo variable en hilera (ver fotos 1 y 4). El muro de fachada se encuentra con mortero de pañete (ver foto 2).

Foto 1. Vista general del inmueble (Google, 2013)	Foto 2. Fachada del inmueble

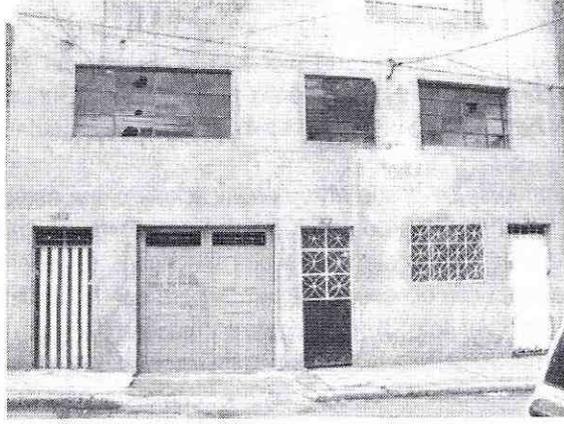
En el primer piso se evidencia la ejecución reciente de modificaciones a la estructura que incluyen la ampliación de una ventana de fachada hasta el nivel de contrapiso para instalación de un portón de acceso vehicular (comparar fotos 1 y 2) y la demolición parcial de dos muros internos que posiblemente fueron muros de carga (ver fotos 3 y 16). Conforme al análisis visual, esta última modificación provocó la pérdida de soporte de los muros superiores induciendo deformaciones o deflexiones del entresijo considerables que se traducen en la aparición de fisuras y grietas en los muros del segundo y tercer piso (ver fotos 13 y 14). Ante esta situación se instalaron cimbras metálicas graduables como estructura auxiliar para sostener provisionalmente el peso de la parte superior de los muros afectados (ver foto 14).

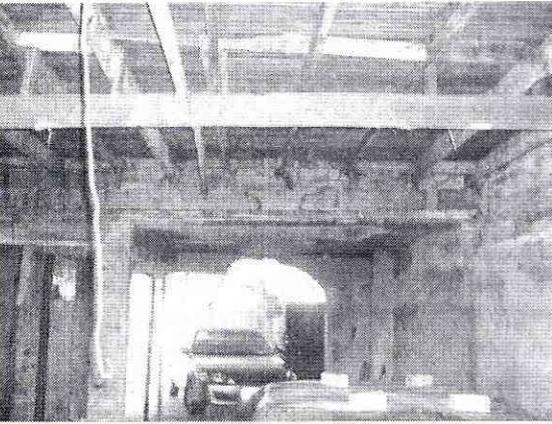
Foto 3. Vista interior del primer piso	Foto 4. Vista de la parte posterior del inmueble

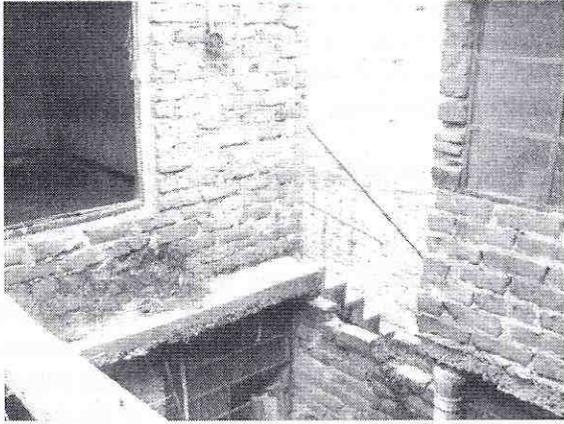
Por su parte, la edificación posterior posee entresijos tipo pesado en placa maciza de concreto reforzado (ver fotos 4 y 7), tiene una cubierta liviana en teja de asbesto-cemento o fibrocemento con elementos de soporte en madera aserrada con uniones inadecuadas entre sí y apoyados sobre los muros de carga que en algunos casos se encuentran simplemente apoyados sin ningún tipo de anclaje (ver foto 5).

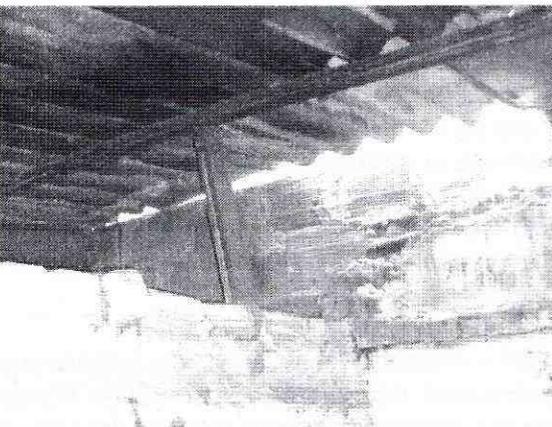
Foto 5. Estructura de cubierta de la parte posterior	Foto 6. Estructura de cubierta de la parte principal

- Contemplar acciones de reforzamiento estructural del entrepiso y de los muros de mampostería que se han mencionado en el numeral 8 – “Descripción del estado actual”, cuya estabilidad se encuentra comprometida bajo las condiciones normales de servicio.
- Anclar, empotrar y arriostrar de manera adecuada los elementos de madera aserrada de la cubierta.
- Realizar mantenimiento correctivo y preventivo de los elementos arquitectónicos (no estructurales) y acabados de la edificación, ajustando adecuadamente la instalación de canaletas, barandas, baldosas, entre otras.
- Como medida preventiva se debe mantener deshabitado el inmueble, hasta tanto no se hayan hecho las reparaciones adecuadas.

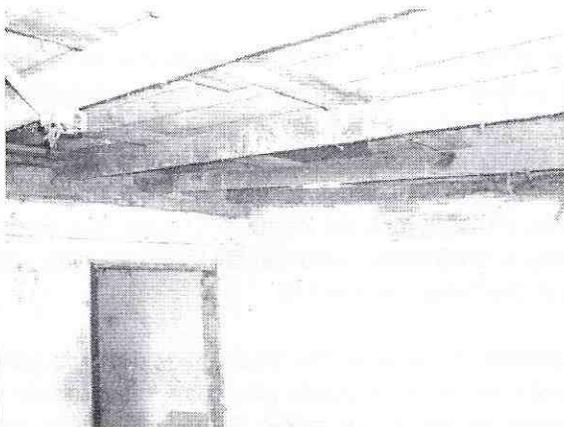
El inmueble se divide en dos edificaciones: una estructura principal y de mayor área construida y una estructura menor en la parte posterior, las dos conservan tres pisos de altura. La edificación principal posee además de los muros en mampostería, algunos machones del mismo ladrillo y/o elementos tipo columna que aparentemente colaboran con el soporte de cargas pero que no realizan algún tipo de confinamiento, posee entresijos livianos en madera (ver foto 3), con vigas de madera aserrada que soportan láminas de madera sobre las cuales reposa material de tierra armada, pañetada y con acabados de baldosa en algunas zonas, tiene una cubierta liviana en teja de asbesto-cemento o fibrocemento con elementos de soporte en madera aserrada con uniones inadecuadas entre sí y apoyados sobre los muros de carga (ver foto 6).

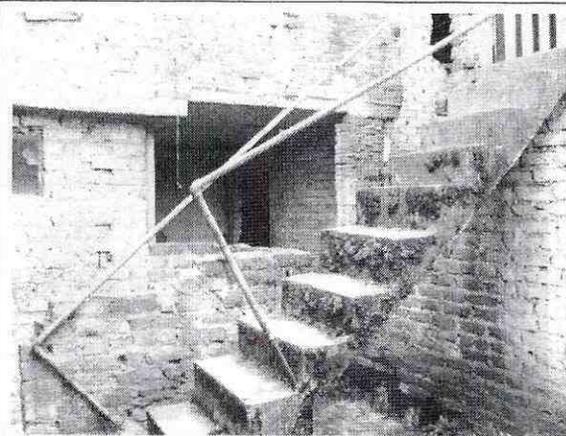
Solo algunas zonas del inmueble presentan acabados como pañete y pintura con un estado de mantenimiento relativamente reciente (ver fotos 10, 11 y 12), la mayor parte de las dos edificaciones mencionadas en el numeral anterior (edificaciones principal y posterior) presentan deterioro considerable asociado a la presencia de humedad, falta de mantenimiento y modificaciones estructurales sin criterios técnicos de estabilidad (ver fotos 7, 8 y 9). Algunos elementos de madera de los entresijos y los cielorrasos de algunas habitaciones se encuentran afectados por la humedad (ver fotos 7, 8, 9 y 13), se encuentran parcialmente desprendidos los elementos arquitectónicos como barandas internas, marcos de puertas y ventanas, así como algunas canaletas, baldosas y tejas (ver fotos 7, 15 y 16).

Foto 7. Deterioro por falta de mantenimiento

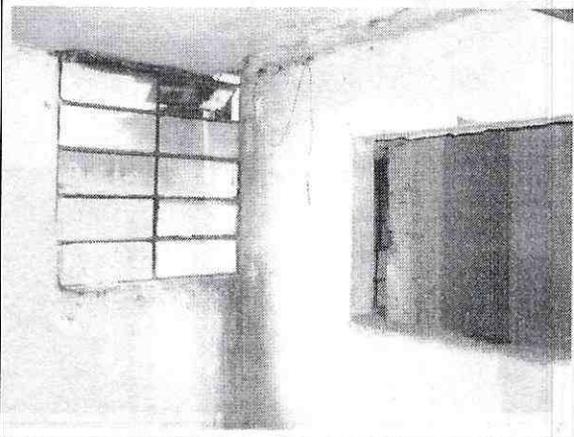
Foto 8. Vista del interior de las habitaciones

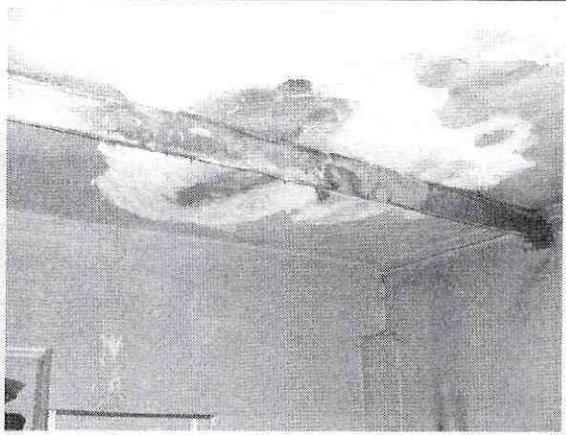
Foto 9. Deterioro de los cielorrasos de las habitaciones

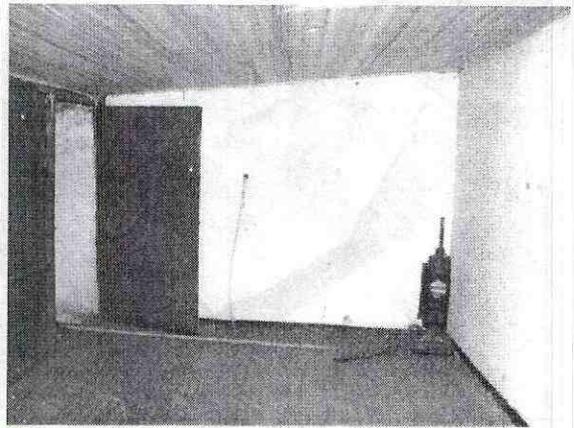
Foto 10. Espacios con mantenimiento reciente

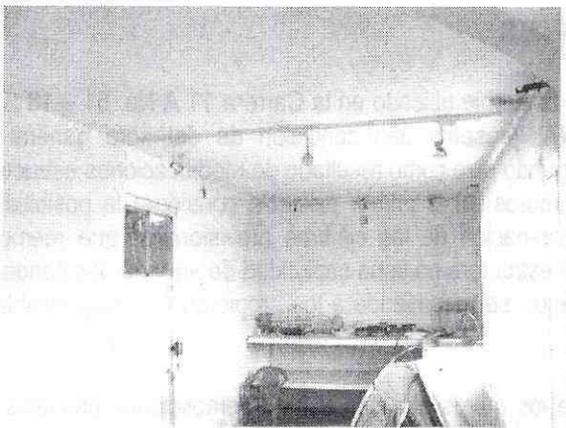
Foto 11. Espacios con mantenimiento reciente

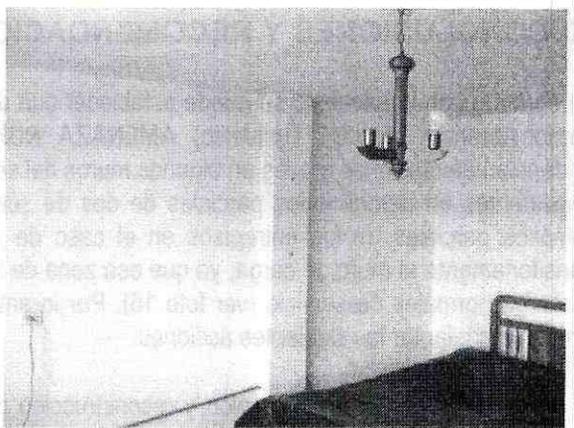
Foto 12. Espacios con mantenimiento reciente

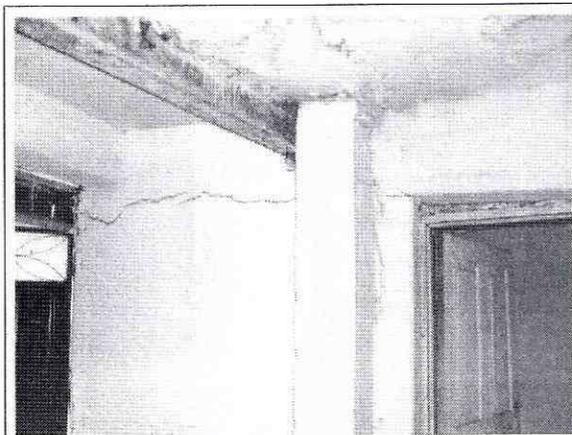
En general se presenta una condición de deterioro general en el inmueble y se evidencian afectaciones graves en algunos muros del segundo piso como resultado de modificaciones estructurales consistentes en demoliciones parciales de dos de sus muros. Se considera la posibilidad de colapsos parciales del entresijo del segundo piso bajo las condiciones de carga normales de servicio en el caso de eliminación de las cimbras provisionales que reemplazan transitoriamente al muro de carga.

Foto 13. Fisuras y grietas en los muros del segundo piso

- Adelantar obras de reparación y reconstrucción de los muros que han sufrido demoliciones parciales en el interior del primer piso considerando especificaciones técnicas que deben ser dadas por personal idóneo que tenga en cuenta la patología de la estructura. Asimismo se deben reparar los muros superiores que presentan

grietas y fisuras y el entrepiso en madera del primer nivel, ya que este último presenta deterior asociado a la falta de mantenimiento.

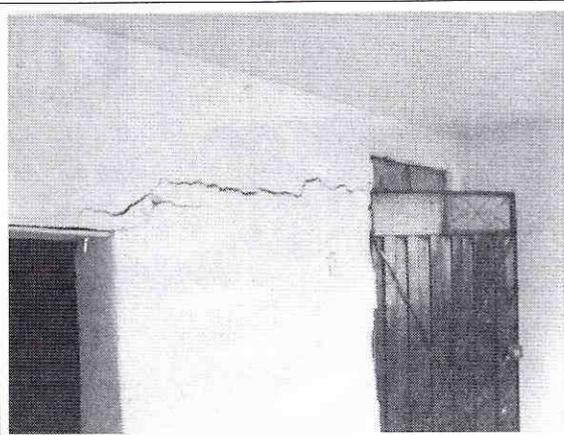
Foto 14. Grietas en los muros del segundo piso

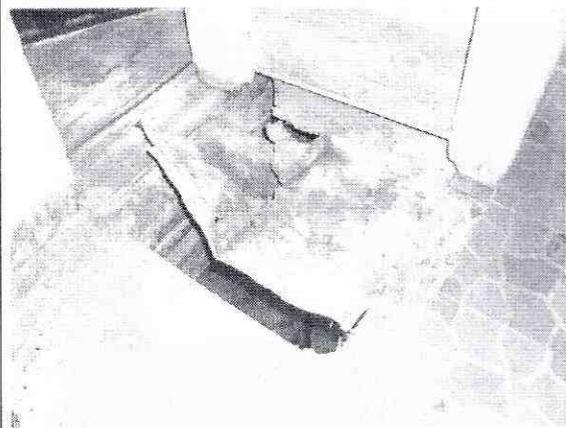
Foto 15. Deterioro del entrepiso de madera

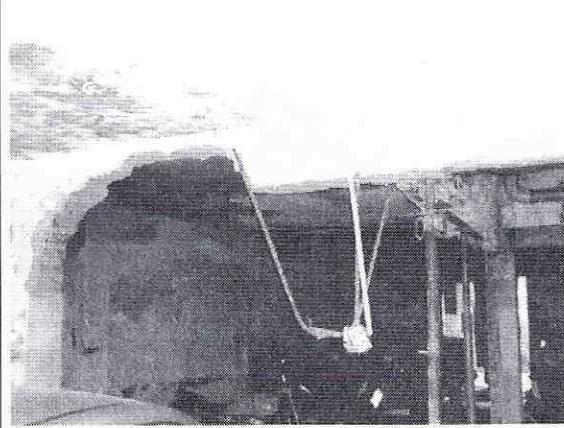
Foto 16. Cimbras para soporte en muros demolidos
