CONCEPTO TÉCNICO DE AMENAZA RUINA	Código:	GPR-FT-06
		Versión:	03
		Código Documental:

1.1 CONCEPTO DE AMENAZA RUINA N° CAR:	2351
1.2 ÁREA:	Técnica y de Gestión
1.3 COORDINACIÓN:	Investigación y Desarrollo
1.4 REFERENCIA CRUZADA RADICADO FOPAE:	2013ER17906
1.5 RESPUESTA OFICIAL No.	RO-65344

2.1 SOLICITANTE:	ALCALDIA LOCAL DE CHAPINERO
2.2 LOCALIDAD:	(2) CHAPINERO
2.3 UPZ:	(99) CHAPINERO
2.4 BARRIO O SECTOR CATASTRAL:	MARIA CRISTINA
2.5 DIRECCIÓN:	Calle 62 No. 5 – 88 (Muro de Contención)
2.6 CHIP:	AAA0163ATUH
2.7 FECHA DE VISITA:	17 DE SEPTIEMBRE DE 2013
2.8 POBLACIÓN BENEFICIADA:	1 Persona – 1 Familia
2.9 ÁREA (m2):	600 m ² (Aproximadamente)

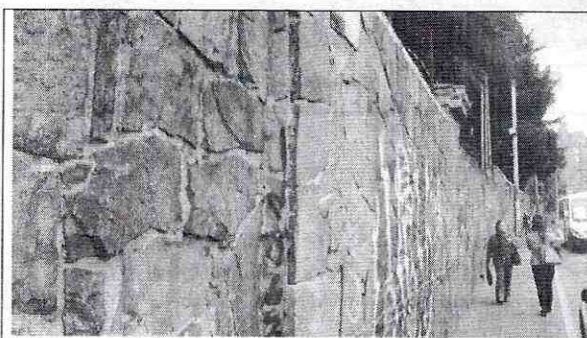
Foto 1. Vista general del muro de contención en el costado occidental del predio, sobre la carrera séptima.

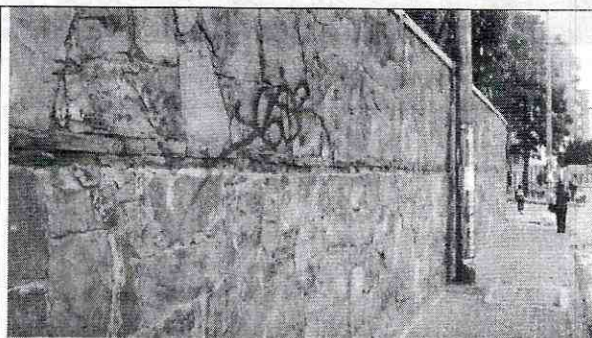
Foto 2. Extremo sur del muro. Se detecta leve pérdida de verticalidad, al igual que en otros tramos.

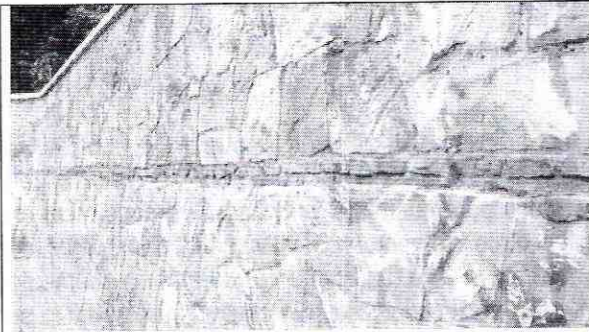
Foto 3. Aspecto tramo sin daño visible.

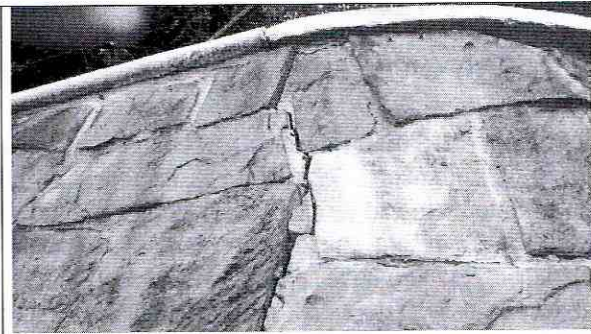
Foto 4. Agrietamiento vertical en la corona del muro.

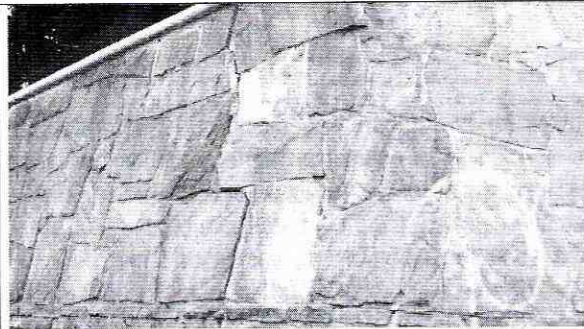
Foto 5. Fisuras que siguen la línea de la pega.

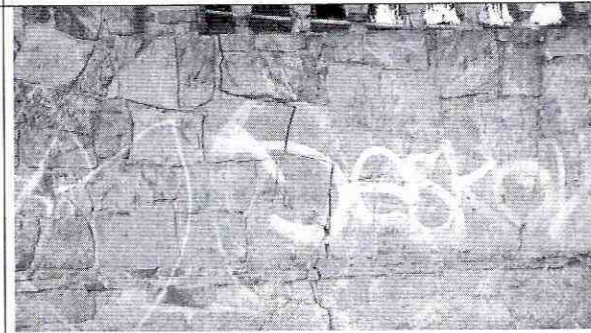
Foto 6. Agrietamiento escalonado, sigue la línea de pega.

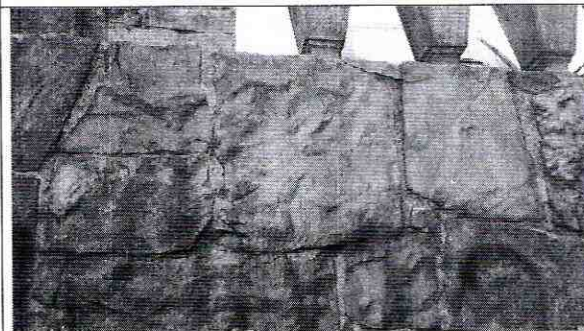
Foto 7. Fisuras en la superficie del muro.

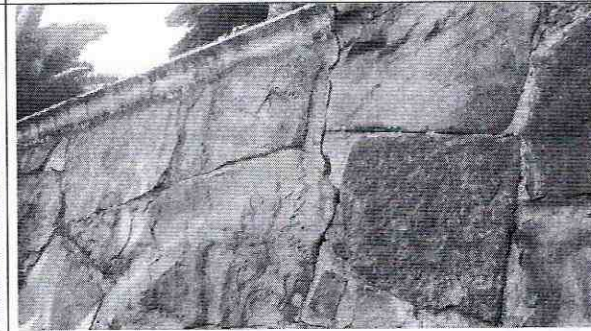
Foto 8. Fisuras y agrietamientos incipientes.

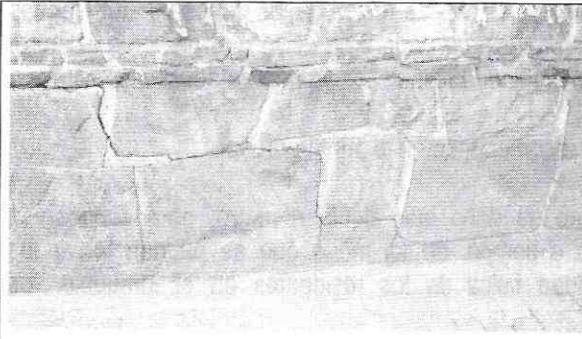
Foto 9. Grieta en la base siguiendo la pega entre bloques.

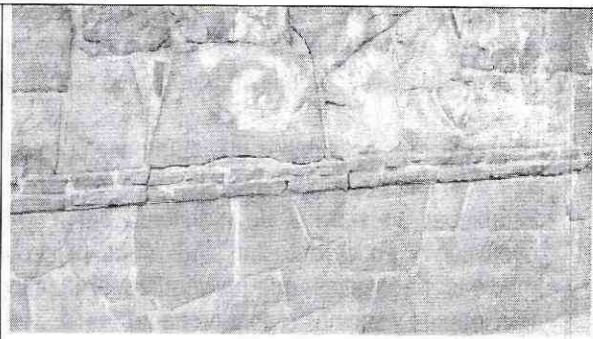
Foto 10. Fisuras en la parte inferior del muro.

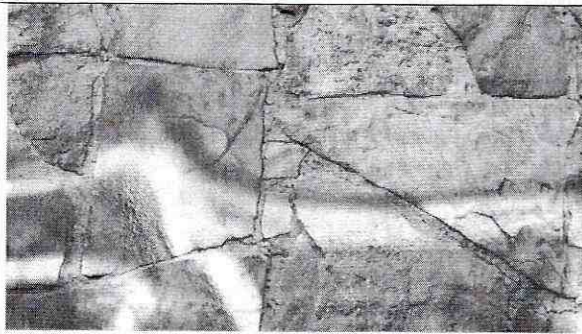
Foto 11. Fisuras entre bloques.

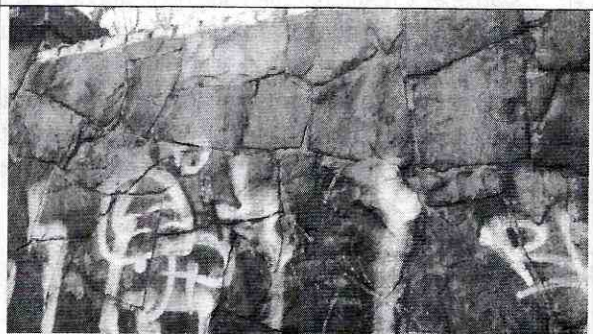
Foto 12. Fisura escalonada, sigue la pega entre bloques.

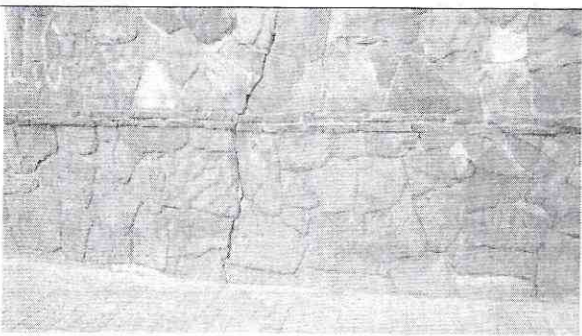
Foto 13. Grieta con varios milímetros de separación.

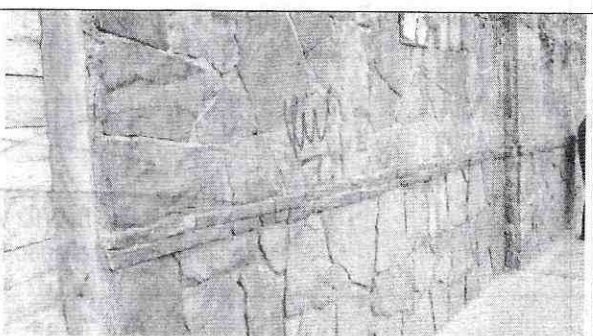
Foto 14. No se evidencian deformaciones a simple vista.
