CONCEPTO TÉCNICO DE AMENAZA RUINA	Código:	GPR-FT-06
		Versión:	03
		Código Documental:

1.1 CONCEPTO DE AMENAZA RUINA N° CAR:	2353
1.2 ÁREA:	Técnica y de Gestión
1.3 COORDINACIÓN:	Investigación y Desarrollo
1.4 REFERENCIA CRUZADA RADICADO FOPAE:	2013ER19011
1.5 RESPUESTA OFICIAL No.	RO-65350

2.1 SOLICITANTE:	ALCALDIA LOCAL DE RAFAEL URIBE URIBE
2.2 LOCALIDAD:	(18) RAFAEL URIBE URIBE
2.3 UPZ:	(54) MARRUECOS
2.4 BARRIO O SECTOR CATASTRAL:	CERROS DE ORIENTE
2.5 DIRECCIÓN:	TRANSVERSAL 3 No. 48 K – 78 SUR
2.6 CHIP:	AAA0170SNAW
2.7 FECHA DE VISITA:	9 DE OCTUBRE DE 2013
2.8 POBLACIÓN BENEFICIADA:	1 Persona – 1 Familia
2.9 ÁREA (m2):	100 m ² (Aproximadamente)

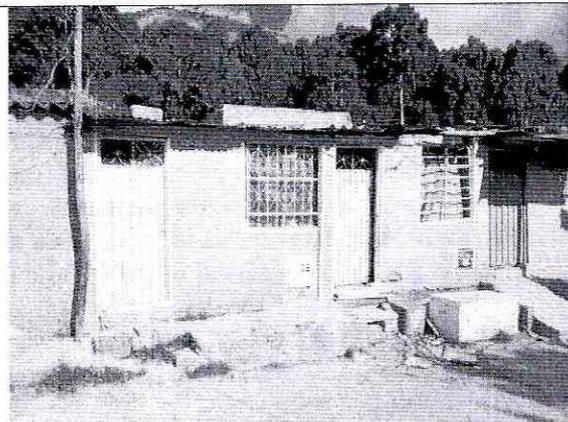
El inmueble objeto de la visita técnica es una edificación de un piso, cuya estructura principal esta compuesta de muros de mampostería bloque de arcilla cocida de perforación horizontal sin reforzamiento ni elementos de confinamiento. La cubierta la componen tejas de fibrocemento en combinación con láminas onduladas metálicas soportadas por elementos de madera que se apoyan en los muros de mampostería. El muro de fachada tiene acabados de pañete y pintura, los muros internos en su mayoría no tienen acabados. Se observan claramente dos sectores uno sur y otro norte, cada uno de los cuales constituye una vivienda independiente, el sector norte se encuentra habitado mientras que el sur no lo está. El aspecto de la fachada de la edificación al momento de la visita se puede observar en la foto 1 del registro fotográfico.

Foto 1. Vista general del exterior del inmueble del concepto

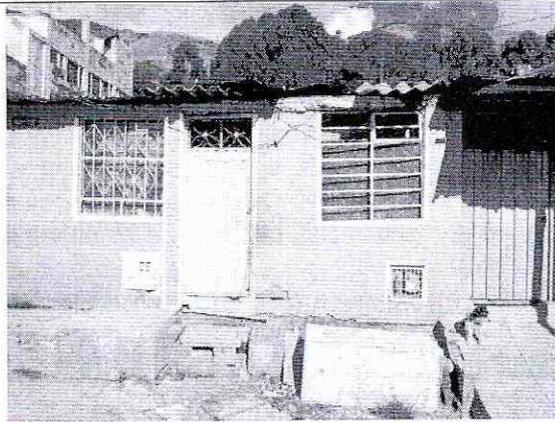
En el momento de la visita se observó que en el sector sur de la edificación el muro de fachada se encuentra en malas condiciones, se detectan fracturas y agrietamientos en sentido diagonal, se observó deterioro y desprendimiento del pañete de recubrimiento y se detectó el deterioro, con pérdida de material, de las cintas de amarre de concreto de la parte superior del muro de fachada. En las fotografías 1 a 4 se puede ver el estado del muro de fachada. Al interior de la edificación se aprecia que los muros divisorios internos se encuentran en deficientes condiciones de mantenimiento y estructurales, existen daños de acabados por desprendimiento del pañete de recubrimiento en los pocos muros que lo tienen que son los del sector frontal, se detectan agrietamientos incluyendo el de un dintel y se observa una fractura de tendencia vertical en el muro del costado hacia el centro de la edificación, evidenciando problemas de estabilidad y daño estructural. En los muros del sector posterior no se detectaron daños. En las fotos 4 a 10 se pueden observar las condiciones descritas de los muros internos del inmueble en el costado sur.

Foto 2. Daños en el muro de fachada del sector sur.

- Realizar la reparación de los muros afectados por agrietamientos, por daños en los acabados y por desprendimiento del recubrimiento
- Reparar o reconstruir el muro que comparten los dos sectores, sur y norte, en la zona central donde se presenta la fractura vertical
- Reparar el hundimiento que presenta el piso en el sector frontal de la edificación
- Reparar o reemplazar los elementos deteriorados de la cubierta
- Mantener deshabitado el sector sur de la edificación hasta que se desarrollen satisfactoriamente las actividades de reparación de los elementos afectados
- Realizar labores de mantenimiento general, periódicamente, a todos los elementos que conforman la edificación, para prevenir y contrarrestar el deterioro y evitar posibles colapsos parciales de elementos estructurales y no estructurales

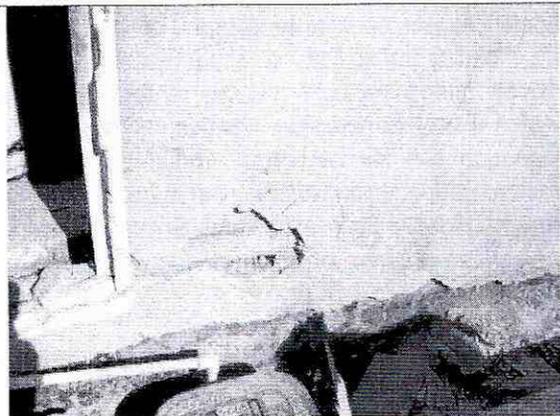
Foto 3. Deterioro y desprendimiento del pañete.

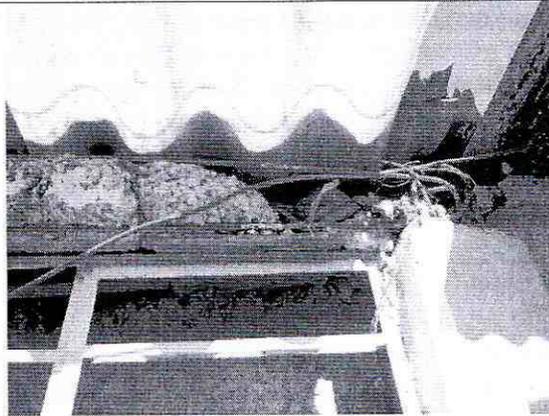
Foto 4. Daño de la cinta de amarre del muro de fachada.

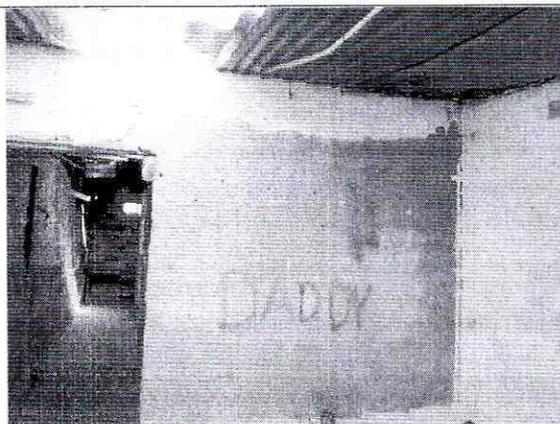
Foto 5. Muros internos con daño de los acabados.

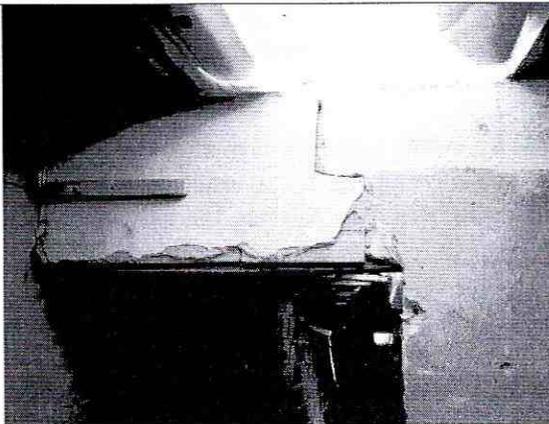
Foto 6. Agrietamiento en el dintel de mampostería.

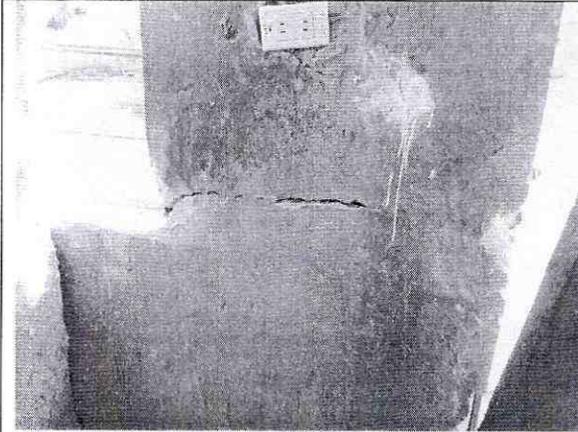
Foto 7. Agrietamiento en muro del sector frontal.

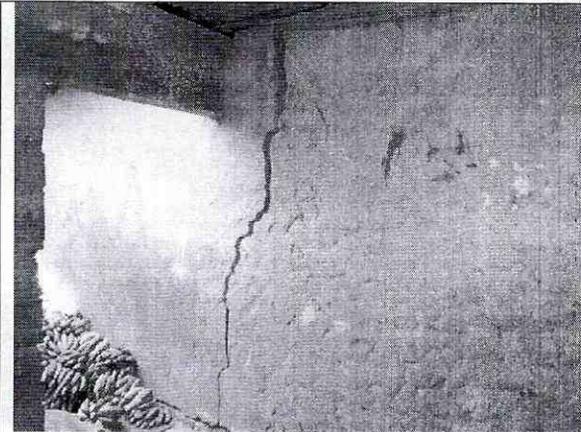
Foto 8. Fractura vertical al centro del muro, costado norte.

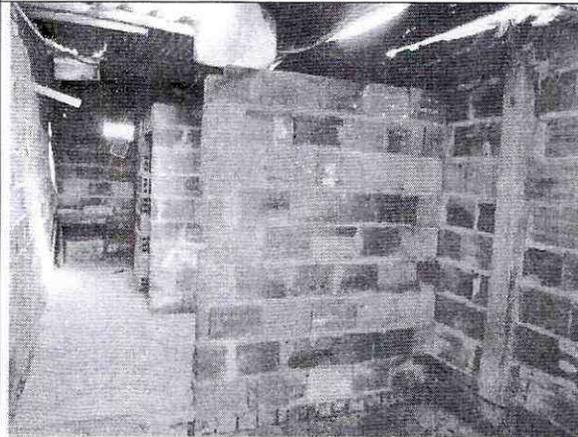
Foto 9. Aspecto general de los muros del sector posterior.

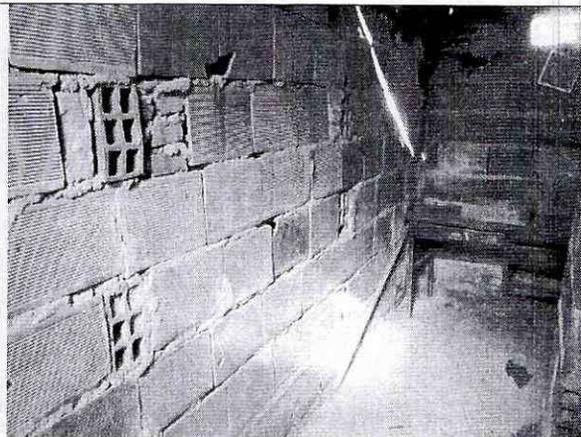
Foto 10. Muros del sector posterior sin daños.

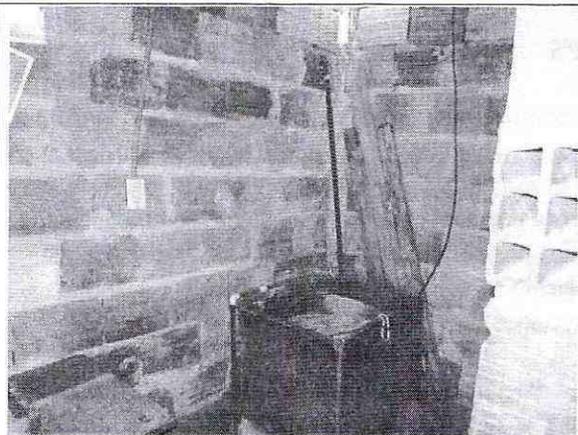
Foto 11. Muros sin acabados pero en buenas condiciones.

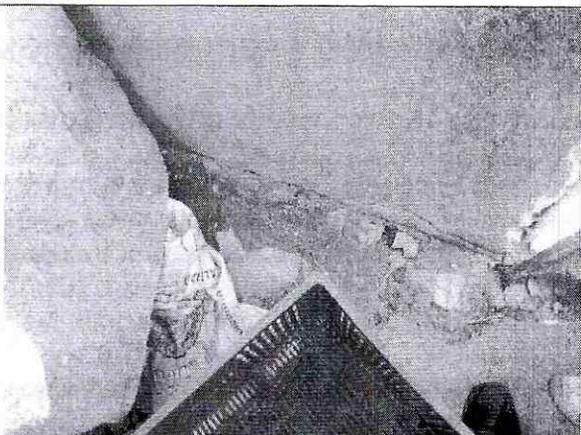
En el sector sur de la edificación los pisos no tienen acabados y existe deterioro, se observa que en el sector frontal cerca del muro de fachada se presentó pérdida del material de relleno y un pequeño hundimiento, como lo muestra la fotografía 12.

Foto 12. Hundimiento del piso en el sector frontal.

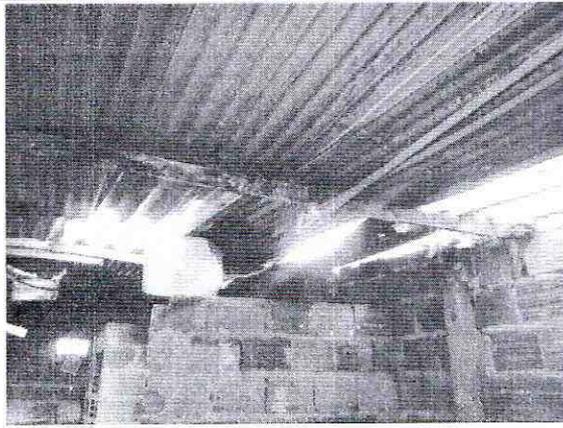
La cubierta presenta daño de algunas de las tejas y desplazamiento de las mismas, los elementos de madera de soporte presentan deterioro incipiente. Las condiciones descritas de la cubierta se pueden apreciar en las fotos 11 a 18 del registro fotográfico.

Foto 13. Deterioro de los elementos de la cubierta.

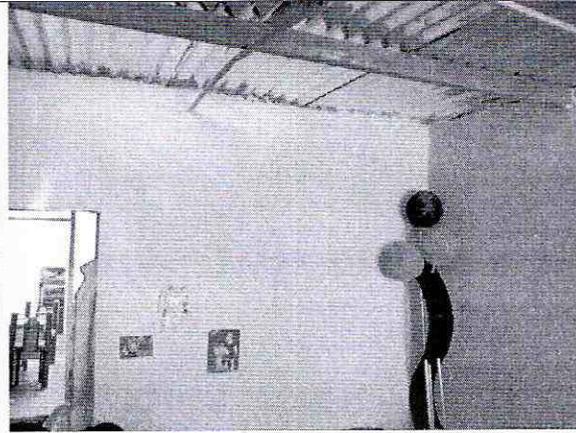
La vivienda contigua que constituye el costado norte de la misma edificación no presenta daños ni deterioro a excepción de la fractura del sector medio del muro lateral que comparte con el sector sur, los acabados de pisos y muros están en buenas condiciones. Las fotos 14 a 16 muestran el estado de la vivienda del sector norte.

Foto 14. Muros del sector norte sin daños, sector habitado.

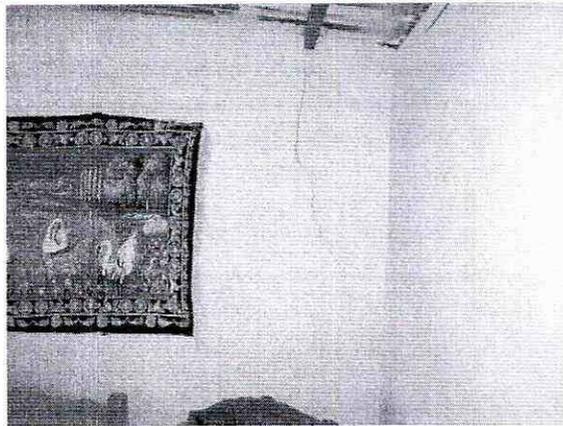
Foto 15. Fractura en muro compartido por los dos sectores.

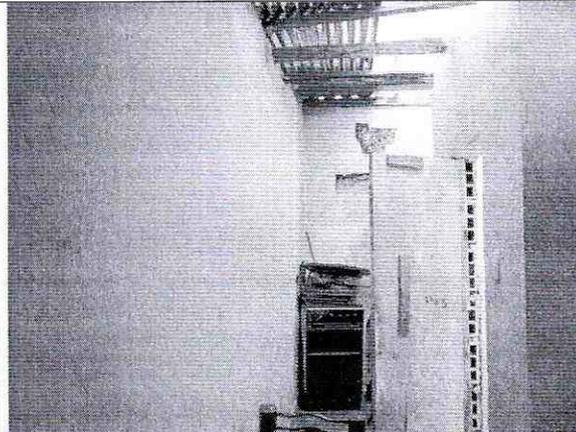
Foto 16. El sector norte no presenta deterioro.
