CONCEPTO TÉCNICO DE AMENAZA RUINA	Código:	GPR-FT-06
		Versión:	03
		Código Documental:

1.1 CONCEPTO DE AMENAZA RUINA N° CAR:	2355
1.2 ÁREA:	TÉCNICA Y DE GESTIÓN
1.3 COORDINACIÓN:	INVESTIGACIÓN Y DESARROLLO
1.4 REFERENCIA CRUZADA RADICADO FOPAE:	2013ER17119
1.5 RESPUESTA OFICIAL No.	RO-65799

2.1 SOLICITANTE:	ALCALDÍA LOCAL DE LA CANDELARIA
2.2 LOCALIDAD:	17 – CANDELARIA
2.3 UPZ:	94 – LA CANDELARIA
2.4 BARRIO O SECTOR CATASTRAL:	SAN FRANCISCO RURAL (EGIPTO LEGALIZADO)
2.5 DIRECCIÓN:	CALLE 9 BIS No. 4 – 81 ESTE
2.6 CHIP:	AAA0144RFKC
2.7 FECHA DE VISITA:	06 DE SEPTIEMBRE DE 2013
2.8 POBLACIÓN BENEFICIADA:	-
2.9 ÁREA (m²):	200 (Aproximadamente)

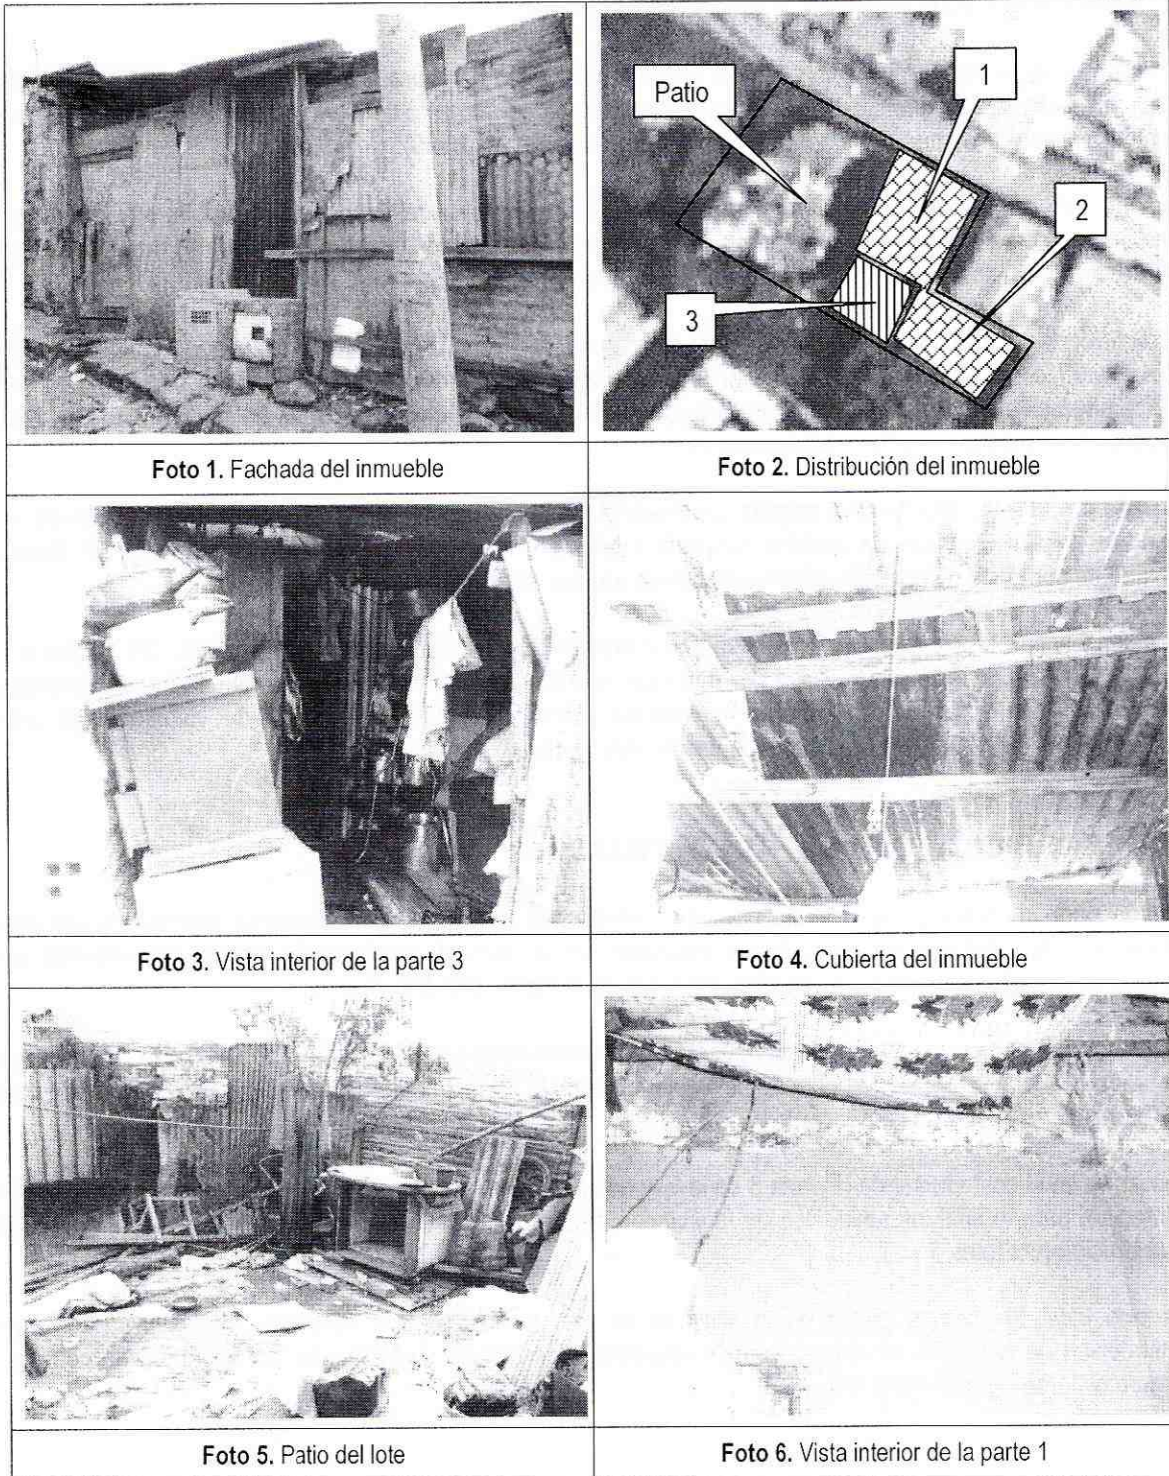
El inmueble objeto de la inspección es una vivienda de un piso de altura (ver foto 1) que se distribuye dentro del lote en tres estructuras diferentes y un patio (ver foto 2) con cerramiento de elementos de madera rolliza y material de recuperación (tejas metálicas de zinc o lámina galvanizada, ver foto 5).

La parte 1 de la vivienda es una estructura de mampostería simple mixta compuesta por adobe y bloques de arcilla cocida de perforación horizontal (ver foto 6) con sistema de cubierta compuesta por elementos de madera aserrada que soportan tejas plásticas y metálicas de zinc (ver foto 4).

La parte de 3 de la vivienda está armada con material de recuperación (ver foto 3), principalmente con elementos de madera rolliza, retazos de madera, tablonos y tejas metálicas de zinc (lámina galvanizada). El sistema de cubierta se compone de elementos de madera aserrada que soportan metálicas de zinc.

Asimismo, en el costado sur de la parte 3 de la vivienda y del patio de la misma se evidencia pérdida de terreno de contrapiso, para lo cual los residentes de la vivienda realizaron rellenos con escombros de madera y material de recuperación (ver fotos 3 y 5).

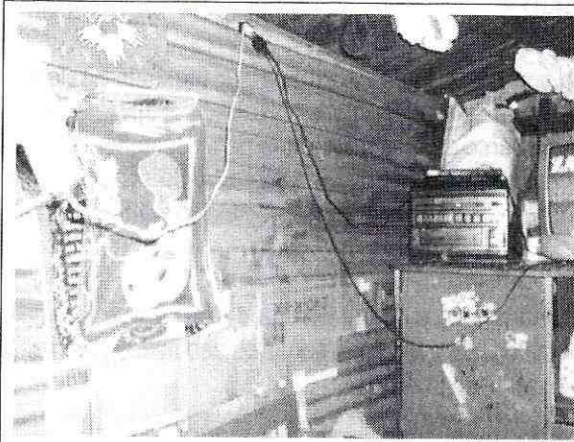
La parte de 2 de la vivienda es una estructura de mampostería simple de adobe sin refuerzo ni confinamiento (ver fotos 7 y 8) soportada aparentemente por una cimentación de piedra pegada y concreto ciclópeo que además realiza nivelación del contrapiso dada la pendiente del terreno. El sistema de cubierta se compone de elementos de madera aserrada que soportan metálicas de zinc.

Foto 7. Vista interior de la parte 2

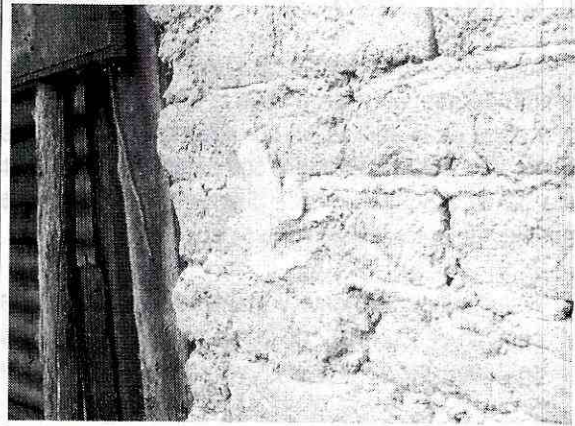
Foto 8. Muro exterior de la parte 2

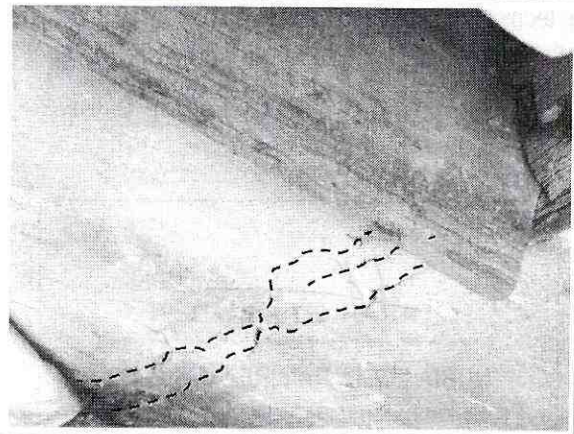
Estos movimientos de material habrían generado desplazamientos verticales a la cimentación, lo cual pudo haber generado el actual fisuramiento del muro del costado sur de la parte 2 de la vivienda (ver foto 9) y el colapso parcial del mismo.

Foto 9. Daños en el muro exterior de la parte 3

- Aislar adecuadamente y mantener deshabitada la zona posterior de la vivienda debido a que los muros del costado de la parte 2 de la misma (ver foto 2) presentan daños y colapsos parciales asociados posiblemente a sollicitaciones verticales provocadas por la caída de material de la ladera.
- Clausurar y demoler las partes 2 y 3 de la vivienda (ver foto 2) o realizar estudios técnicos que determinen la estabilidad de la ladera o la estabilización de la misma y ejecutar las obras o recomendaciones que este determine, de la misma manera se debe evaluar técnicamente la reparación de las partes del inmueble mencionadas, teniendo en cuenta la patología de la estructura.

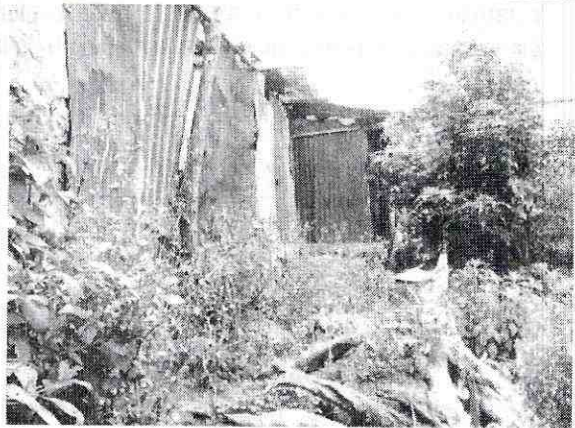
Se debe resaltar la ubicación de la vivienda sobre la ladera de pendiente alta (ver fotos 10 a 12). Según el plano normativo de zonificación de amenaza por remoción en masa, el lote encuentra en zona de amenaza media y por las condiciones físicas antes descritas la vivienda puede presentar algún grado de vulnerabilidad ante las sollicitaciones de desplazamientos laterales y verticales propios de las laderas.

Foto 10. Vista posterior del inmueble desde afuera

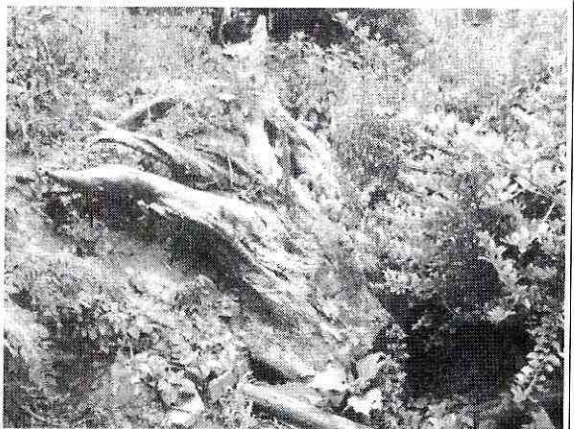
Toda la parte posterior de la vivienda presenta daños leves a severos aparentemente provocados por posibles desplazamientos del material de la ladera inducidos por la caída de un árbol de tamaño considerable que se ubicaba en la parte posterior de la vivienda, por fuera de la misma (ver foto 11).

Foto 11. Restos de árbol caído

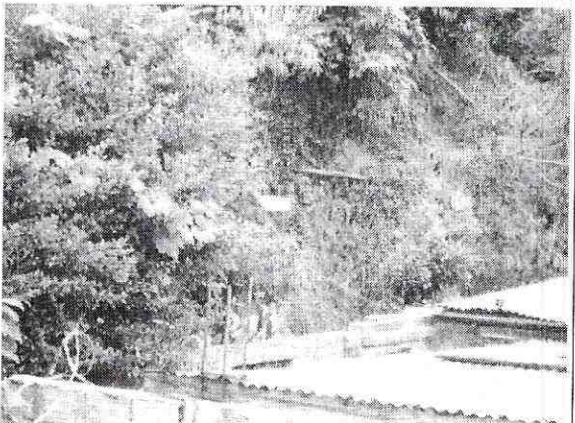
Foto 12. Vista de la ladera hacia el sur del inmueble
