CONCEPTO TÉCNICO DE AMENAZA RUINA	Código:	GPR-FT-06
		Versión:	03
		Código Documental:

1.1 CONCEPTO DE AMENAZA RUINA N° CAR:	2356
1.2 ÁREA:	Técnica y de Gestión
1.3 COORDINACIÓN:	Investigación y Desarrollo
1.4 REFERENCIA CRUZADA RADICADO FOPAE:	2013ER18719
1.5 RESPUESTA OFICIAL No.	RO-65887

2.1 SOLICITANTE:	INSPECCION 3 C DISTRITAL DE POLICIA
2.2 LOCALIDAD:	(3) SANTA FE
2.3 UPZ:	(92) LA MACARENA
2.4 BARRIO O SECTOR CATASTRAL:	LAS AGUAS
2.5 DIRECCIÓN:	CARRERA 1 No. 22 - 82
2.6 CHIP:	AAA0030HAOE
2.7 FECHA DE VISITA:	17 DE OCTUBRE DE 2013
2.8 POBLACIÓN BENEFICIADA:	1 Persona - 1 Familia
2.9 ÁREA (m2):	200 m ² (Aproximadamente)

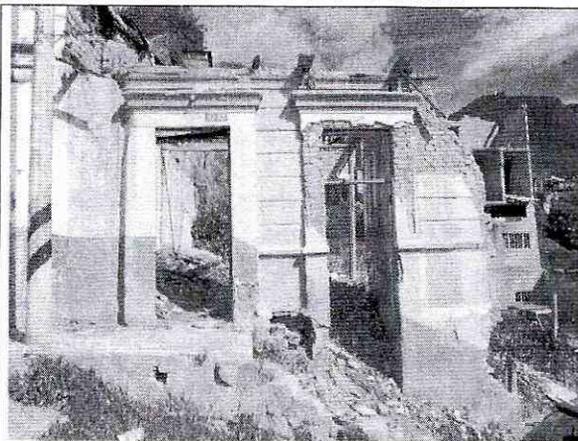
El inmueble objeto de la visita técnica es una edificación de un piso, cuya estructura principal esta compuesta de muros de mampostería de adobes de barro en combinación con algunos ladrillos de arcilla cocida, los muros no poseen reforzamiento ni elementos de confinamiento. La cubierta ha desaparecido por completo y no existe solo permanecen algunos elementos de madera que ayudaban a soportar la cubierta. Los muros, tanto de fachada como internos, originalmente tenían acabados de pañete y pintura. El aspecto de la fachada de la edificación al momento de la visita se puede observar en la foto 1 del registro fotográfico.

Foto 1. Vista general del exterior del inmueble del concepto

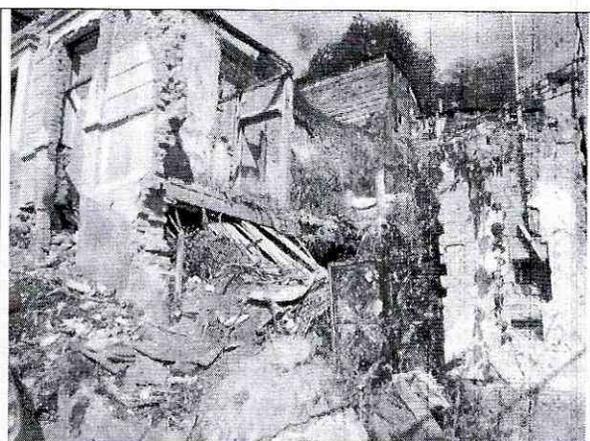
Foto 2. Daño severo en el muro de fachada.

- Realizar la demolición de los elementos de la edificación que aún permanecen
- Establecer medidas de aislamiento para garantizar la seguridad de vecinos y transeúntes, manteniéndolas hasta que se desarrolle satisfactoriamente la demolición de la edificación

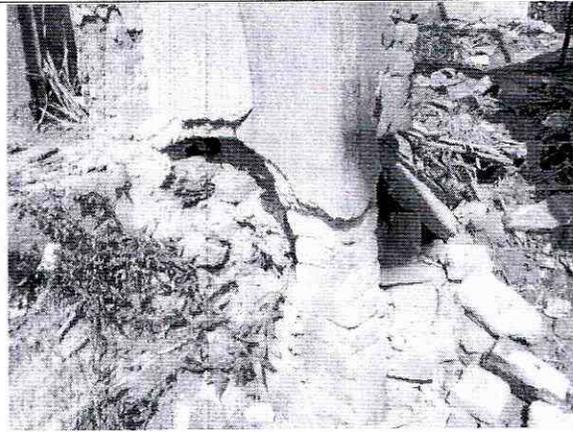
Foto 3. Deterioro y desprendimiento de elementos.

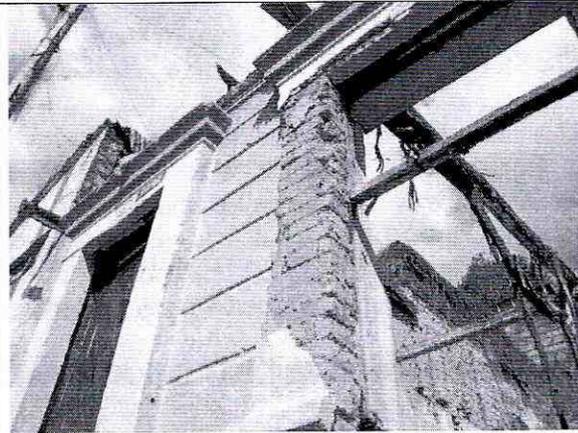
Foto 4. Deterioro progresivo del muro de fachada.

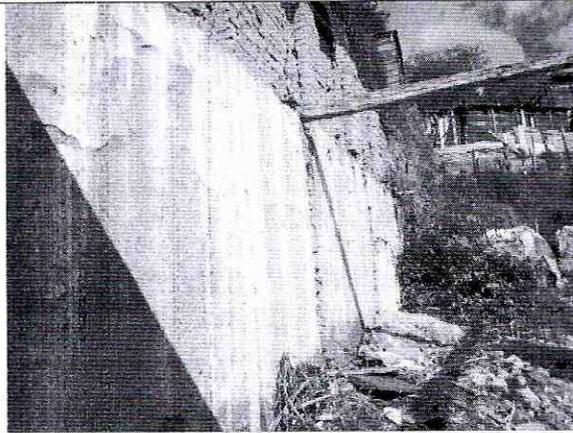
Foto 5. Muros internos con daños y deterioro alto.

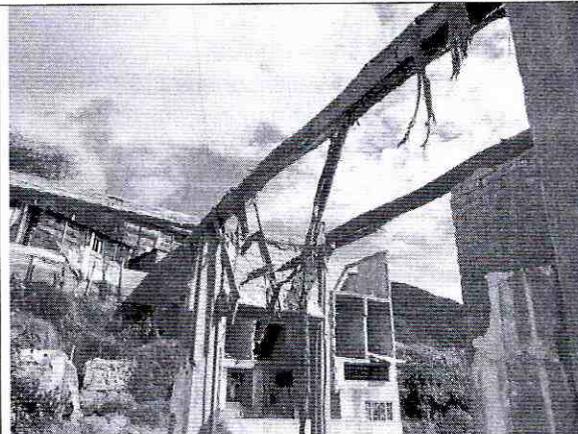
Foto 6. Elementos de madera en condición inestable.

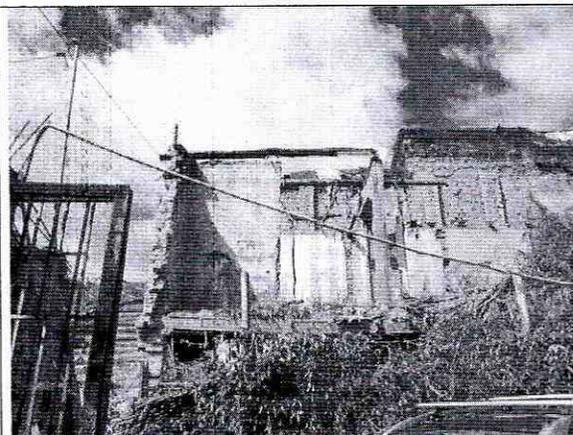
Foto 7. Aspecto del daño y deterioro de los muros internos.

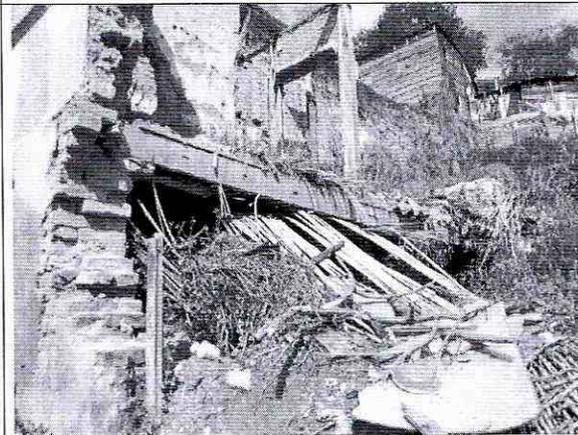
Foto 8. Daño del piso en madera y escombros.

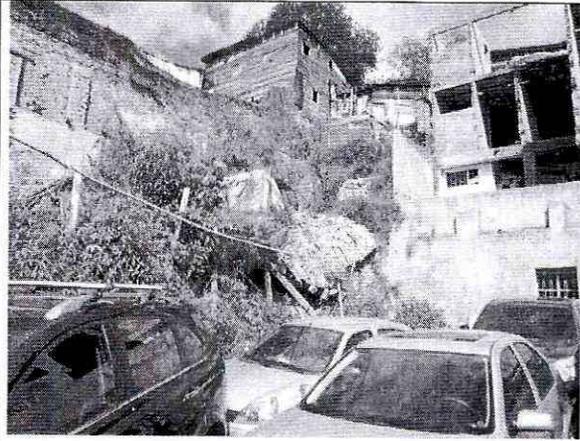
Foto 9. Escombros en la parte posterior del predio.

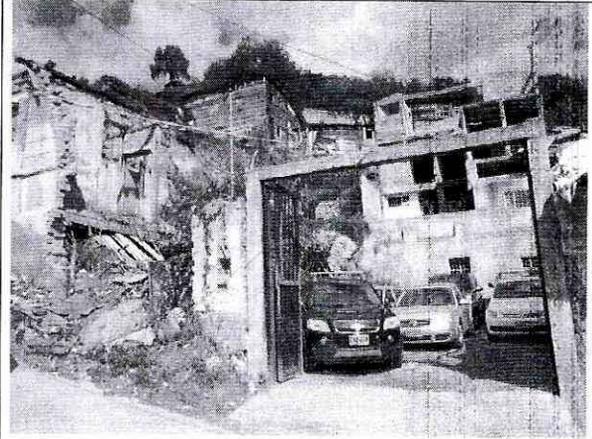
En el momento de la visita se observó que la edificación se encuentra totalmente destruida, los pocos elementos que permanecen del inmueble original, presentan daños estructurales severos. Solamente se observan algunos tramos del muro de fachada y de algunos muros internos, todos en condiciones de deterioro alto y daño severo, se detectan condiciones de inestabilidad en todos los muros que permanecen. De la cubierta solo se encuentran algunos elementos de madera rolliza que la soportaban y que se apoyaban en los muros, estos elementos no tienen un anclaje seguro a los muros y presentan una condición inestable. Se detectó daño del entramado de madera que conformaba el piso, adicionalmente se evidencia acumulación de material y de escombros en varios sectores del predio. En las fotos 1 a 9 se pueden observar las condiciones descritas de la edificación. La foto 10 muestra el estado del predio contiguo, es decir el que tiene la nomenclatura urbana Carrera 1 No. 22 – 76.

Foto 10. Fachada del predio de la Carrera 1 No. 22 – 76.
