CONCEPTO TÉCNICO DE AMENAZA RUINA	Código:	GPR-FT-06
		Versión:	03
		Código Documental:

1.1 CONCEPTO DE AMENAZA RUINA N° CAR:	2360
1.2 ÁREA:	Técnica y de Gestión
1.3 COORDINACIÓN:	Investigación y Desarrollo
1.4 REFERENCIA CRUZADA RADICADO FOPAE:	2013ER22649
1.5 RESPUESTA OFICIAL No.	RO-66170

2.1 SOLICITANTE:	ALCALDIA LOCAL DE LA CANDELARIA
2.2 LOCALIDAD:	(17) LA CANDELARIA
2.3 UPZ:	(94) LA CANDELARIA
2.4 BARRIO O SECTOR CATASTRAL:	LA CONCORDIA
2.5 DIRECCIÓN:	CARRERA 2 No. 12 B - 74
2.6 CHIP:	AAA0030JUTO
2.7 FECHA DE VISITA:	6 DE NOVIEMBRE DE 2013
2.8 POBLACIÓN BENEFICIADA:	1 Persona - 1 Familia
2.9 ÁREA (m2):	100 m ² (Aproximadamente)

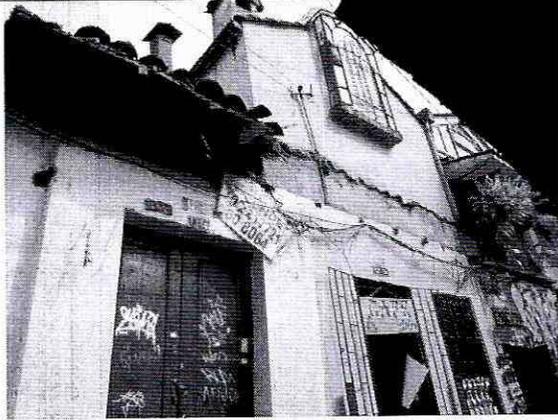
El inmueble objeto de la visita técnica es una edificación de dos pisos, cuya estructura principal esta compuesta de muros de mampostería bloque de arcilla cocida de perforación horizontal sin reforzamiento ni elementos de confinamiento en combinación con adobes de barro. El entrepiso esta conformado por un entramado de elementos de madera. La cubierta la componen tejas de barro soportadas por elementos de madera que se apoyan en los muros de mampostería. El muro de fachada tiene acabados de pañete y pintura, los muros internos en su mayoría tienen los mismos acabados. El aspecto de la fachada de la edificación al momento de la visita se puede observar en la foto 1 del registro fotográfico.

Foto 1. Vista general del exterior del inmueble del concepto

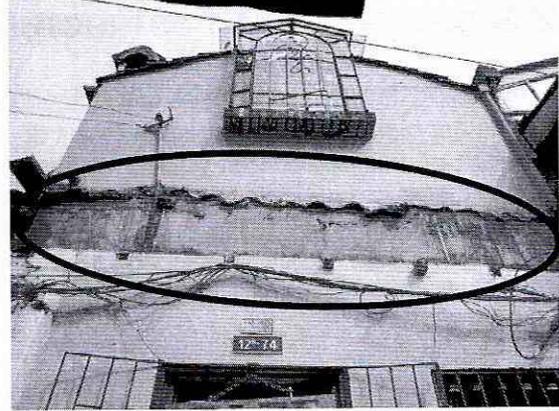
En el momento de la visita se observó que el muro de fachada se encuentra en buenas condiciones, no se detectan fracturas o agrietamientos, sin embargo se observaron algunas fisuras y se detectó deterioro incipiente, también se evidenció que el alero frontal a nivel del entrepiso ha sido retirado debido a que se presento una falla de dicho elemento. En las fotografías 1 a 3 se puede ver el estado del muro de fachada. Al interior de la edificación se aprecia que los muros divisorios internos en general se encuentran en buenas condiciones de mantenimiento y estructurales, sin embargo existen dos muros con agrietamientos del recubrimiento en el primer piso y una fisura en un muro del segundo piso. En los muros restantes no se detectaron daños. En las fotos 4 a 7 se pueden observar las condiciones descritas de los muros internos del inmueble.

Foto 2. Retiro del alero a nivel del entrepiso.

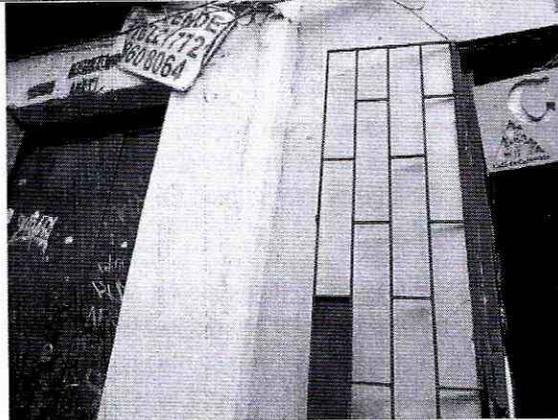
En líneas generales se observa deterioro incipiente del muro de fachada y de algunos muros internos, el daño se puede catalogar como moderado. Ante las cargas habituales de servicio no se evidencian posibilidades de colapso de la edificación a corto plazo.

Foto 3. Fisuras en muro de fachada.

- Realizar la reparación de los muros afectados por agrietamientos y fisuras
- Realizar labores de mantenimiento general, periódicamente, a todos los elementos que conforman la edificación, para prevenir y contrarrestar el deterioro y evitar posibles colapsos parciales de elementos estructurales y no estructurales

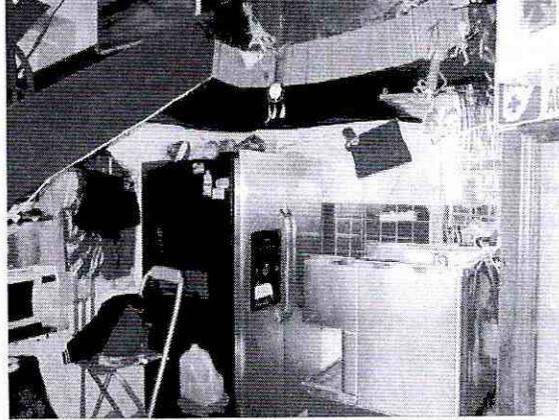
Foto 4. Muros internos sin daños visibles.

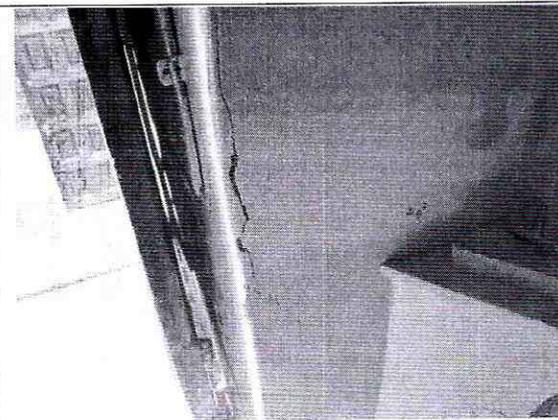
Foto 5. Agrietamiento del pañete del muro interno.

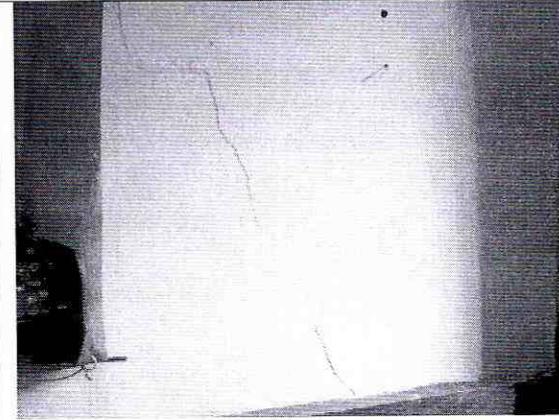
Foto 6. Fisuras en muro interno lateral.

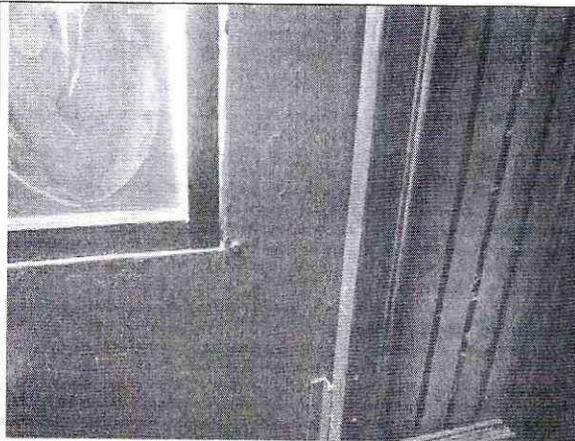
Foto 7. Fisuras en muro de segundo piso.

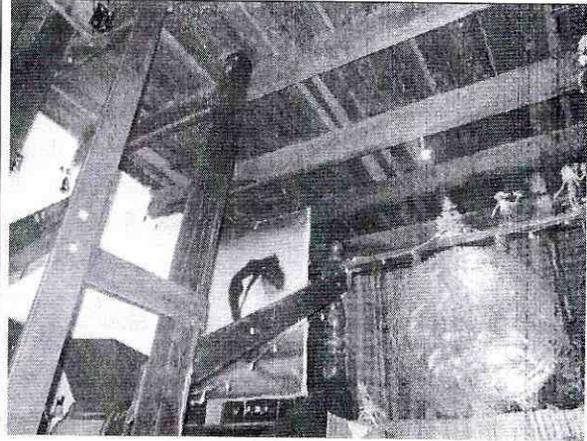
El entrepiso en madera y la escalera para acceder al segundo nivel no presentan daños ni deformaciones que indiquen un mal comportamiento estructural, no se observan indicios de problemas de estabilidad de estos elementos aunque si se observa deterioro incipiente, las fotografía 8 a 10 muestran el estado del entrepiso y de las escaleras.

Foto 8. Entrepiso en madera sin daño visible.

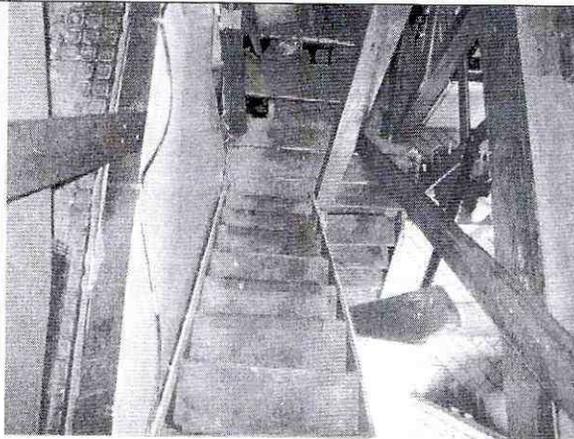
Foto 9. Escaleras en madera estables pero con deterioro incipiente.

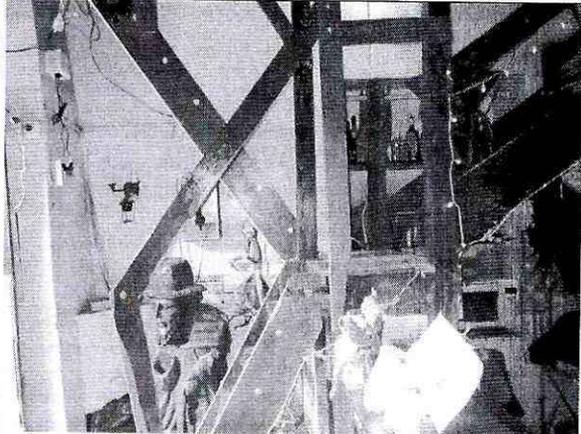
Foto 10. Estructura de soporte de la escalera sin afectaciones.

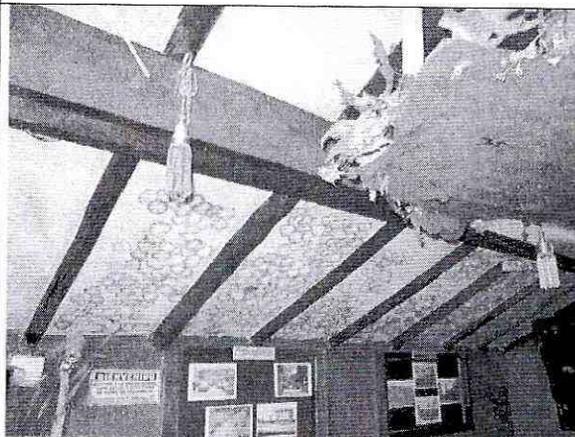
El cielo raso bajo cubierta no presenta daños, tampoco muestra indicios de mal comportamiento funcional de la cubierta. Las condiciones descritas del cielo raso bajo cubierta se muestran en la foto 11 del registro fotográfico.

Foto 11. Cielo raso en buenas condiciones, no se observan afectaciones ni evidencias de daños funcionales de la cubierta.
