CONCEPTO TÉCNICO DE AMENAZA RUINA	Código:	GPR-FT-06
		Versión:	03
		Código Documental:

1.1 CONCEPTO DE AMENAZA RUINA N° CAR:	2367
1.2 ÁREA:	Técnica y de Gestión
1.3 COORDINACIÓN:	Investigación y Desarrollo
1.4 REFERENCIA CRUZADA RADICADO FOPAE:	2013ER20654
1.5 RESPUESTA OFICIAL No.	RO-66484

2.1 SOLICITANTE:	INSPECCION 1C DISTRITAL DE POLICIA
2.2 LOCALIDAD:	(1) USAQUEN
2.3 UPZ:	(11) SAN CRISTOBAL NORTE
2.4 BARRIO O SECTOR CATASTRAL:	BOSQUE DE PINOS
2.5 DIRECCIÓN:	CARRERA 2 B No. 163 – 50
2.6 CHIP:	SIN DATO
2.7 FECHA DE VISITA:	4 DE DICIEMBRE DE 2013
2.8 POBLACIÓN BENEFICIADA:	6 Personas – 2 Familias
2.9 ÁREA (m2):	100 m ² (Aproximadamente)

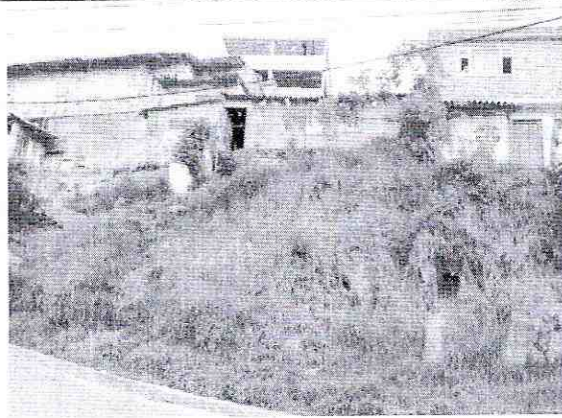
El inmueble objeto de la visita técnica es una edificación de un piso construida en un terreno en pendiente, se distinguen dos sectores o construcciones, uno frontal y otro posterior, cada uno sobre una terraza. El sector frontal esta construido con sistema prefabricado de muros de placas de concreto soportados por perfiles metálicos de lámina delgada con cubierta en tejas de fibrocemento. El segundo sector o bloque se encuentra en la parte posterior y su estructura principal esta compuesta de muros de mampostería bloque de arcilla cocida de perforación horizontal sin reforzamiento ni elementos de confinamiento, la cubierta la componen tejas de fibro cemento soportadas por elementos de madera que se apoyan en los muros de mampostería. El muro de fachada tiene acabados de pintura, los muros internos en su mayoría tienen acabados de pañete y pintura. En el sector externo frente a la edificación se encuentran unas escaleras de concreto que van desde la vía principal hasta el nivel de entrada a la vivienda, la diferencia de altura es de aproximadamente 6 metros. Para conformar la terraza del sector frontal se confino el suelo construyendo un muro en piedra pegada. En cercanías del predio existen elementos que evidencian trabajos de estabilización del talud. El aspecto de la fachada de la edificación al momento de la visita se puede observar en la foto 1 del registro fotográfico.

Foto 1. Vista general del exterior del inmueble del concepto

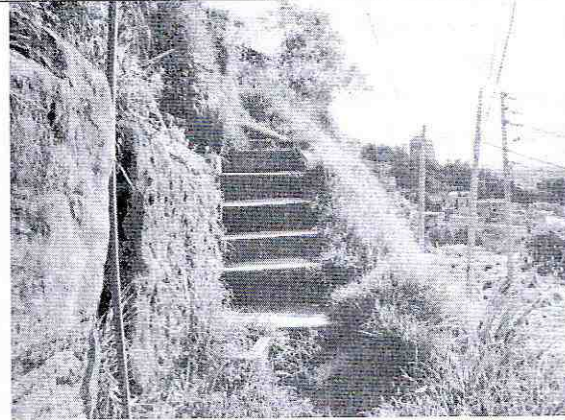
En el momento de la visita se observó que el muro de fachada, se encuentra en buenas condiciones, no se detectan fracturas, agrietamientos ni deformaciones. En las escaleras externas en el frente de la edificación se observa deterioro y algunas fracturas. En el muro de piedra pegada que conforma la terraza del sector frontal se observa algo de deterioro y crecimiento de vegetación. En las fotografías 1 a 4 se puede ver el estado del muro de fachada y de los elementos del sector externo. Al interior de la edificación se aprecia que los muros divisorios internos del sector frontal en general se encuentran en buenas condiciones de mantenimiento y estructurales. En el sector posterior los muros perimetrales externos no evidencian daños aunque se observan deficiencias constructivas, al interior de este sector los muros se ven estables pero existen dos muros fracturados y en la placa de piso se observan agrietamientos y fisuras. En las fotos 5 a 12 se pueden observar las condiciones descritas de los elementos internos del inmueble.

Foto 2. Escaleras de acceso al predio, con deterioro.

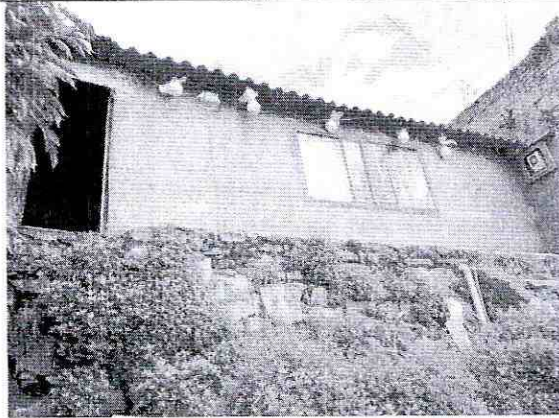
Foto 3. Muro de fachada sin afectaciones visibles.

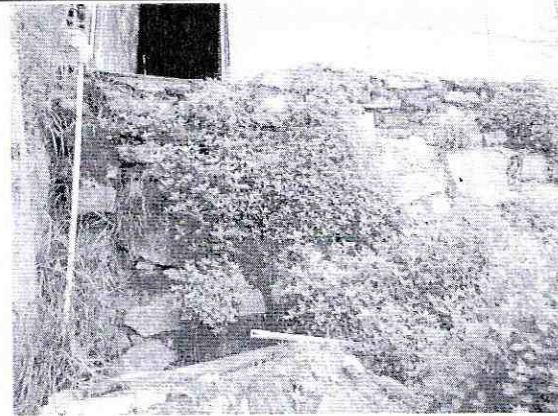
Foto 4. Vegetación en muro de piedra pegada.

- Realizar la reparación de los muros afectados por fracturas y agrietamientos
- Realizar la reparación de la placa de piso en los sitios en donde presenta agrietamientos
- Realizar limpieza y mantenimiento del muro en piedra pegada que conforma la terraza del sector frontal

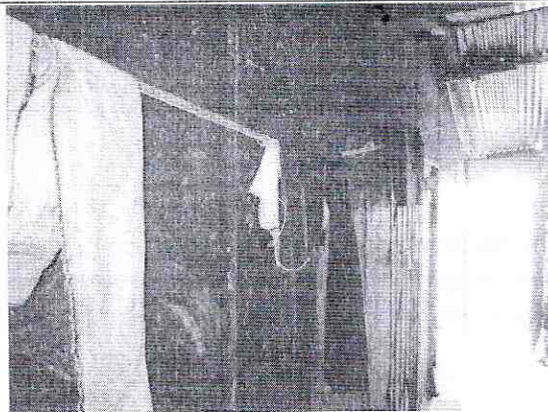
Foto 5. Muros internos de zona frontal sin daños.

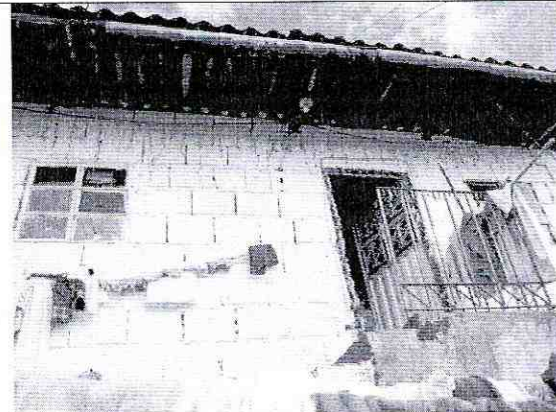
Foto 6. Muro externo del sector posterior sin daños.

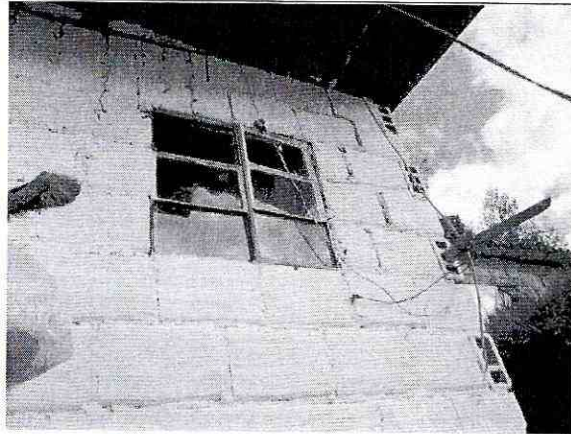
En líneas generales se observa deterioro incipiente de algunos muros internos y de la placa de piso del sector posterior, el daño se puede catalogar como moderado. Ante las cargas habituales de servicio no se evidencian posibilidades de colapso de la edificación a corto plazo pero si de colapsos parciales de muros del sector posterior.

Foto 7. Deficiencias en muro externo de zona posterior.

- Establecer un sistema de monitoreo del comportamiento de los muros internos y de la placa de piso del sector posterior que presentan agrietamientos y fracturas, para conocer su evolución y poder detectar posibles situaciones peligrosas a tiempo, de tal modo que se puedan tomar las medidas necesarias que salvaguarden la integridad física de los residentes en el inmueble, hasta que se realice la reparación satisfactoria de esos elementos
- Realizar labores de mantenimiento general, periódicamente, a todos los elementos que conforman la edificación, para prevenir y contrarrestar el deterioro y evitar posibles colapsos parciales de elementos estructurales y no estructurales

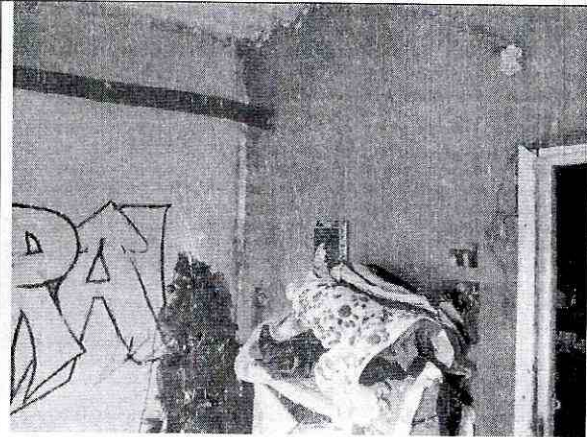
Foto 8. Muros interno zona posterior.

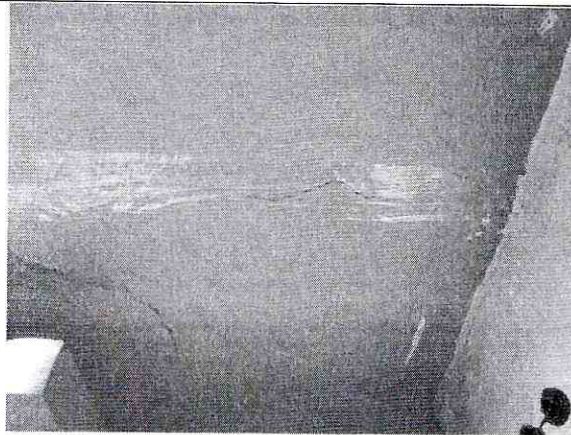
Foto 9. Grietas en muro interno del sector posterior.

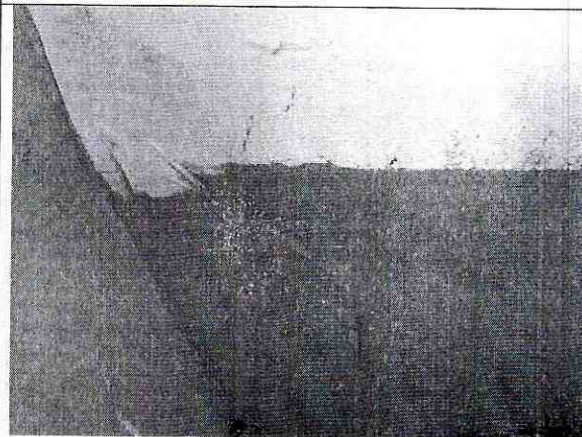
Foto 10. Fractura de muro interno del sector posterior.

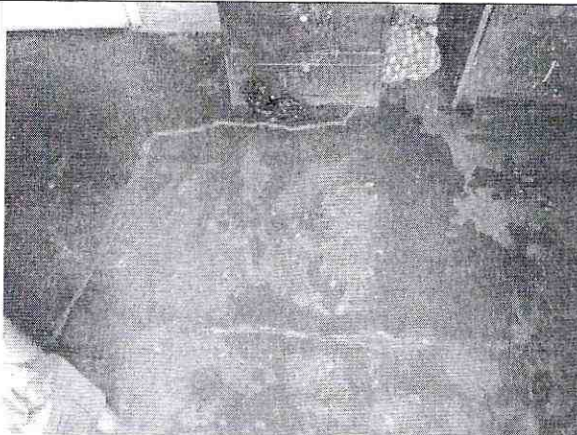
Foto 11. Grietas en la placa de piso del sector posterior.

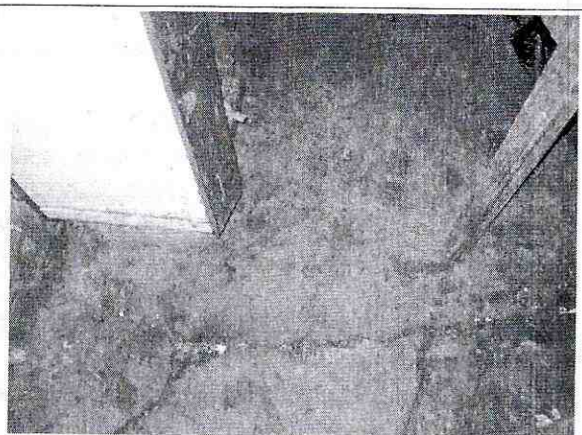
Foto 12. Agrietamientos en el piso del sector posterior.

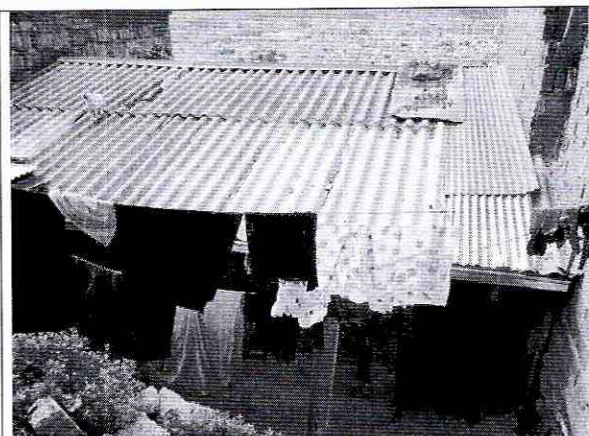
La cubierta, tanto del sector frontal como del sector posterior, no evidencia daños ni afectaciones que indiquen problemas de estabilidad o mal comportamiento estructural, las fotografía 13 y 14 muestran el estado de las cubiertas. Los elementos visibles de estabilización del talud no muestran daños ni deformaciones, como se ve en las fotos 15 y 16.

Foto 13. Cubierta del sector frontal en buenas condiciones.

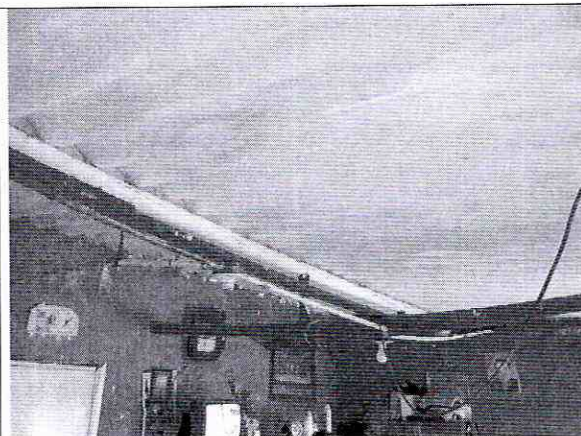
Foto 14. Cubierta del sector posterior sin daños.

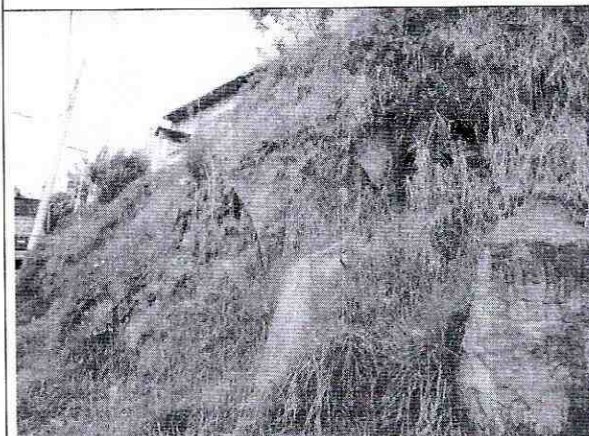
Foto 15. Talud frente a la edificación.

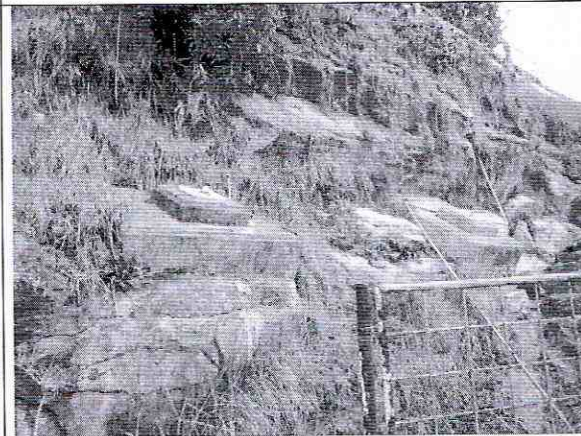
Foto 16. Elementos de estabilización del talud cercanos.
