CONCEPTO TÉCNICO DE AMENAZA RUINA	Código:	GPR-FT-06
		Versión:	03
		Código Documental:

1.1 CONCEPTO DE AMENAZA RUINA N° CAR:	2376
1.2 ÁREA:	Análisis y Mitigación de Riesgos
1.3 COORDINACIÓN:	Estudios y Conceptos Técnicos
1.4 REFERENCIA CRUZADA RADICADO FOPAE:	2013ER23375
1.5 RESPUESTA OFICIAL No.	RO-66872

2.1 SOLICITANTE:	ALCALDÍA LOCAL DE BARRIOS UNIDOS
2.2 LOCALIDAD:	(12) BARRIOS UNIDOS
2.3 UPZ:	(22) DOCE DE OCTUBRE
2.4 BARRIO O SECTOR CATASTRAL:	POPULAR MODELO
2.5 DIRECCIÓN:	CARRERA 56 B No. 67 A - 06
2.6 CHIP:	AAA0054HNRJ
2.7 FECHA DE VISITA:	DICIEMBRE 17 DE 2013
2.8 POBLACIÓN BENEFICIADA:	3 Personas – 1 Familia
2.9 ÁREA (m2):	100 m ² (Aproximadamente)

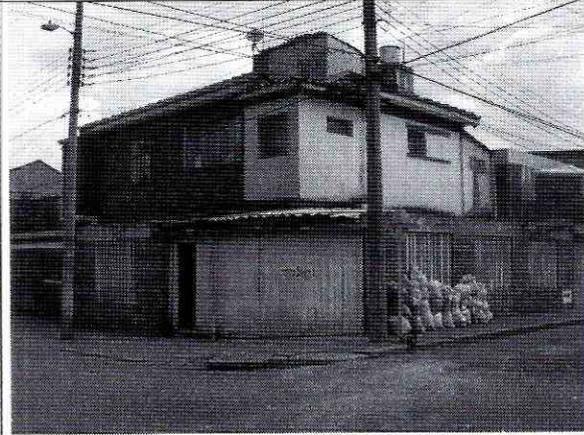
Foto 1. Vista general de la edificación.

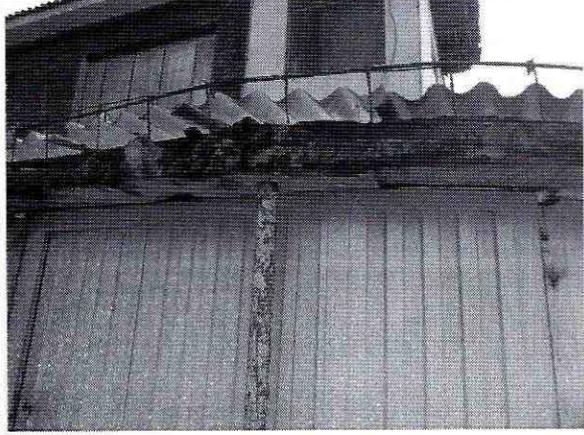
En los elementos que conforman el cerramiento de la edificación se observan daños, la viga perimetral sobre el muro de cerramiento y la puerta principal de acceso presenta afectaciones estructurales, se observan agrietamientos y deflexiones, en el momento de la visita se observó que la viga tiene un apuntalamiento conformado por un tubo metálico, en las fotografías 1 a 3 se puede apreciar el daño que presenta la viga de la zona frontal de la edificación. En las fotos 4 y 5 se pueden observar los daños que presentan los muros perimetrales de cerramiento, se presentan agrietamientos verticales y diagonales, hay humedad excesiva y deterioro en los acabados, en un sector cercano al muro de cerramiento se realizó una excavación y se observan raíces y restos vegetales bajo los cimientos de los muros. En la fachada del segundo piso del costado sur se observa separación en las juntas de los muros que conforman este sector de la edificación, como se puede ver en la fotografía 6.

En líneas generales se observa daño fuerte en los muros del costado sur occidental y en la viga sobre el muro de cerramiento, hay deterioro generalizado en estos elementos estructurales. Ante las cargas normales de servicio se evidencia posibilidad de colapso de la viga localizada en la zona frontal de la edificación.

Foto 2. Viga perimetral sobre puerta de acceso en mal estado.

- Proveer las medidas de seguridad y aislamiento en la zona de influencia de la viga de perimetral sobre los muros de cerramiento de la edificación
- Realizar un estudio técnico que determine las causas que generan el daño en los muros del costado sur occidental de la edificación y que formule las alternativas de solución, este estudio debe ser desarrollado por personal profesional idóneo
- Desarrollar las actividades de solución dadas en el estudio recomendado en el punto anterior

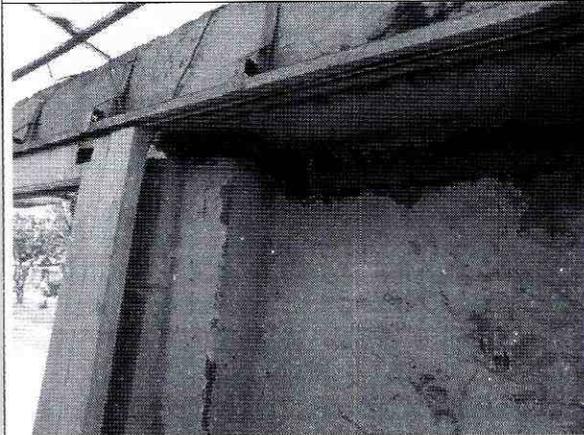
Foto 3. Agrietamientos en zona de apoyo de viga perimetral

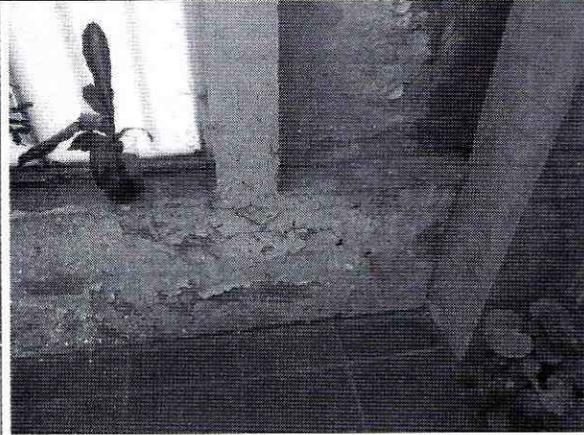
Foto 4. Daños en muro de cerramiento del costado occidental.

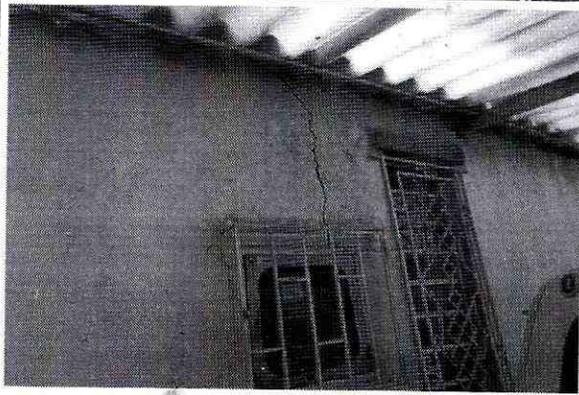
Foto 5. Agrietamientos en muro de cerramiento del costado sur.

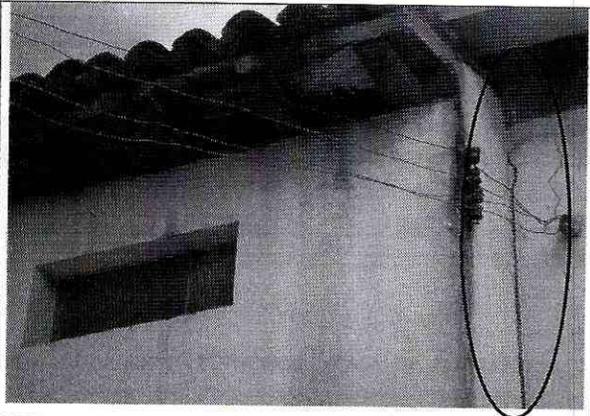
Foto 6. Abertura entre muros de fachada del segundo piso.

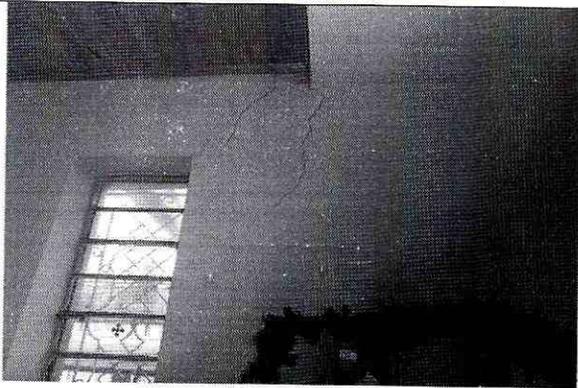
En los muros internos de la edificación se aprecian daños y afectaciones, especialmente en los muros del costado sur occidental, se presentan agrietamientos diagonales tanto en la parte superior como en la inferior de los muros de este sector de la edificación, en las fotos 7 y 8 se pueden ver las afectaciones que presentan los muros del primer piso; en los muros del segundo piso se presentan agrietamientos, en especial en la parte superior en las zonas cercanas a los dinteles de puertas, se observa separación en las juntas verticales de unión de muros de este sector, en las fotografías 9 y 10 se pueden ver las condiciones de los muros del segundo nivel.

Foto 7. Agrietamientos en muros del primer piso, costado sur occidental.

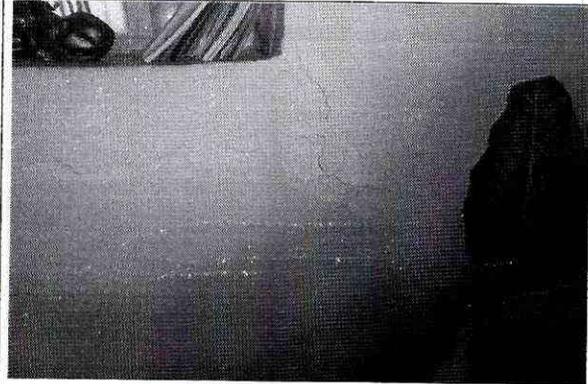
Foto 8. Grietas en muros del primer piso.

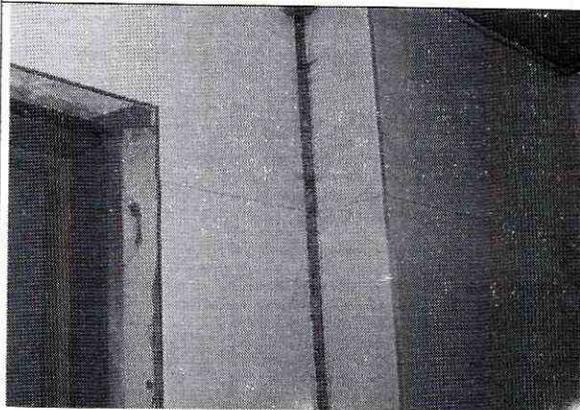
Foto 9. Daños en muros del segundo piso, costado sur occidental.

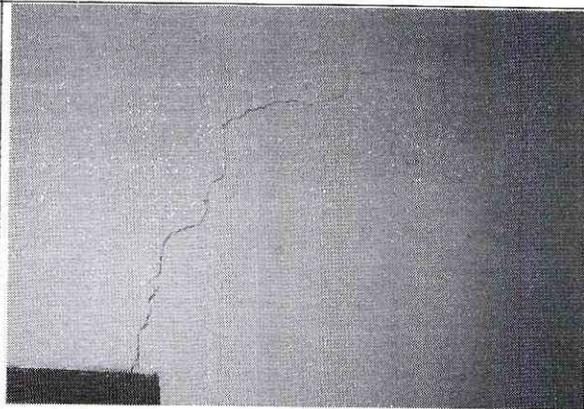
Foto 10. Grietas en la parte superior de los muros del costado sur del segundo piso.
