CONCEPTO TÉCNICO DE AMENAZA RUINA	Código:	GPR-FT-06
		Versión:	03
		Código Documental:

1.1 CONCEPTO DE AMENAZA RUINA N° CAR:	2384
1.2 ÁREA:	ANÁLISIS Y MITIGACIÓN DE RIESGOS
1.3 COORDINACIÓN:	ESTUDIOS Y CONCEPTOS TÉCNICOS
1.4 REFERENCIA CRUZADA RADICADO FOPAE:	2013ER17505
1.5 RESPUESTA OFICIAL No.	RO-67665

2.1 SOLICITANTE:	ALCALDÍA LOCAL DE KENNEDY
2.2 LOCALIDAD:	8 - KENNEDY
2.3 UPZ:	48 - TIMIZA
2.4 BARRIO O SECTOR CATASTRAL:	RENANIA URAPANES
2.5 DIRECCIÓN:	CALLE 41 A SUR No. 72 G - 59
2.6 CHIP:	AAA0053YNFZ
2.7 FECHA DE VISITA:	09 DE SEPTIEMBRE DE 2013
2.8 POBLACIÓN BENEFICIADA:	-
2.9 ÁREA (m²):	100 (Aproximadamente)

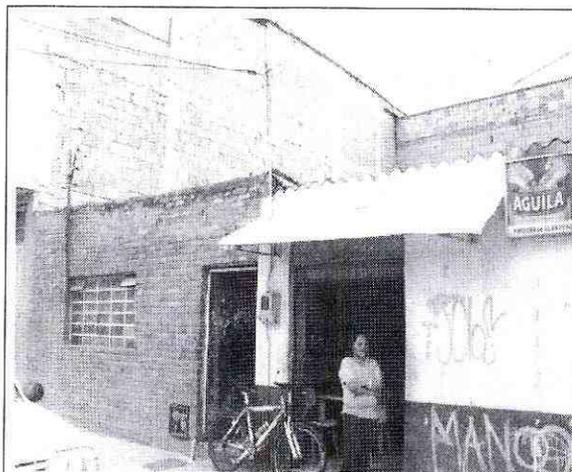
El inmueble objeto de la visita es una estructura de un piso de altura en muros de mampostería simple (ver foto 1), sin refuerzo ni confinamiento. Posee una cubierta en teja metálica (ver foto 6) y de asbesto-cemento o fibrocemento (ver foto 7) que se soporta sobre correas metálicas tipo cercha y madera rolliza en caso de las tejas de fibrocemento, y correas metálicas tipo tubo y madera aserrada en el caso de las tejas metálicas. Las zonas de

Foto 1. Fachada del inmueble

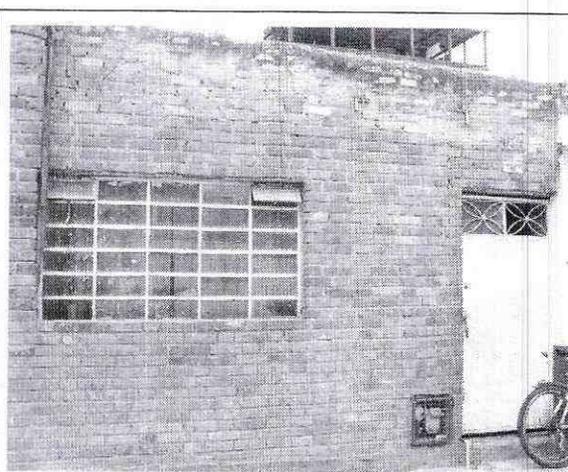
El sistema estructural de muros de mampostería simple que fue descrito en el numeral anterior no evidencia daños ni deterioro, la cubierta se encuentra en buenas condiciones estructurales y arquitectónicas, no se considera la posibilidad de colapsos parciales o totales bajo las condiciones de carga normales de servicio. Debe considerarse que la parte superior de los muros presentan áreas con un aparejo en petaca (disposición o traba de ladrillos disparejo), sin embargo no se evidencian daños de tipo estructural (ver fotos 2 y 5).

Foto 2. Parte oriental de la vivienda

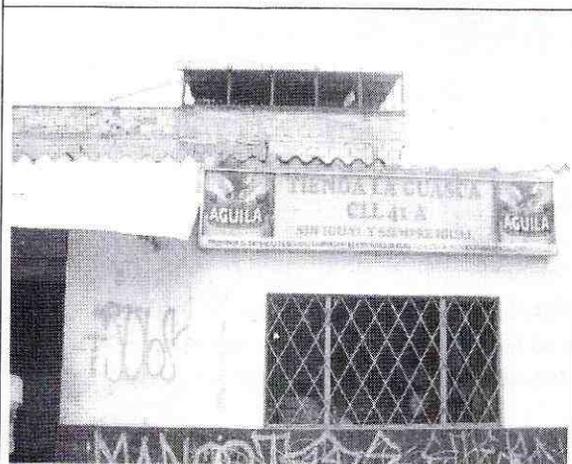
Foto 3. Parte occidental de la vivienda

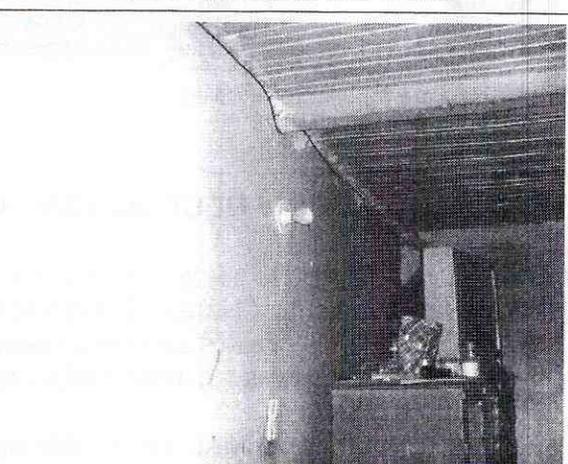
habitación poseen cielorraso en madera laminada (ver foto 4), los muros de fachada y una buena proporción de los muros internos poseen mortero de pañete y pintura.

Foto 4. Habitación dentro del inmueble

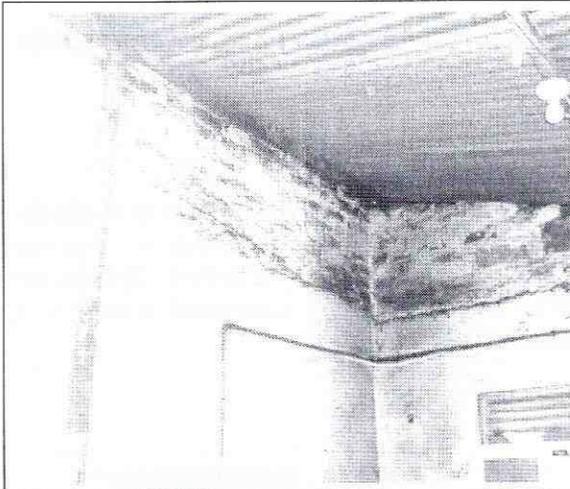
Foto 5. Cubierta y muro típico del inmueble

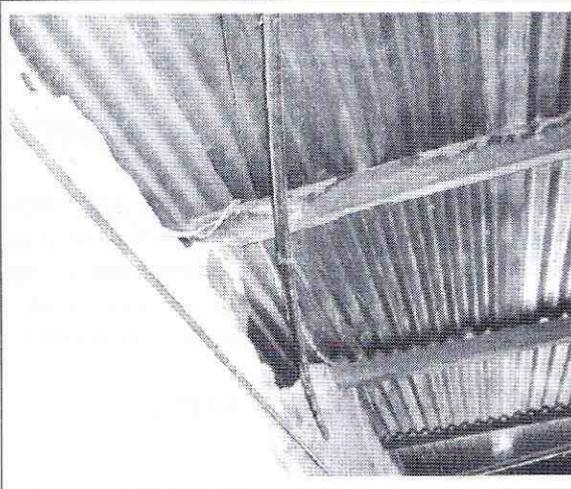
Foto 6. Cubierta típica del inmueble

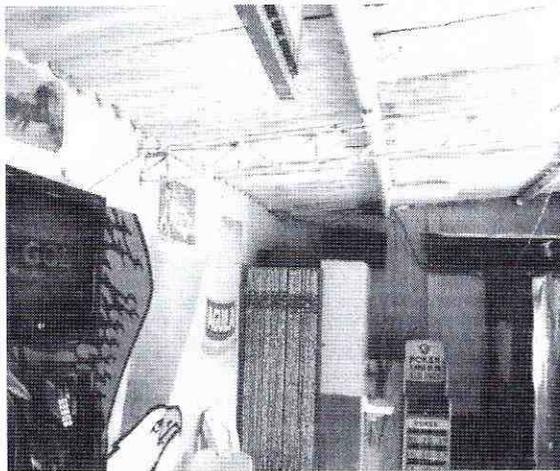
Foto 7. Zona occidental del inmueble

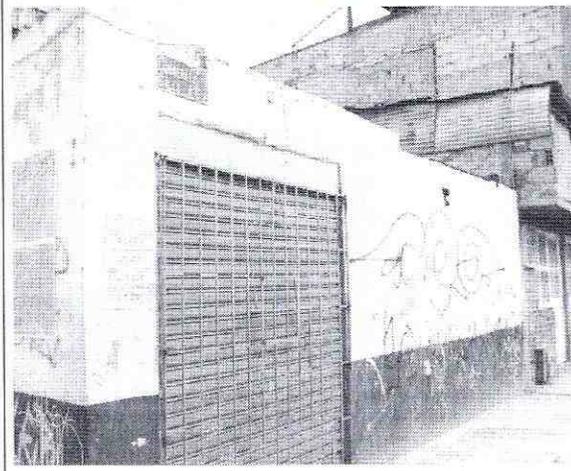
Foto 8. Fachada esquina del inmueble
