CONCEPTO TÉCNICO DE AMENAZA RUINA	Código:	GPR-FT-06
		Versión:	03
		Código Documental:

1.1 CONCEPTO DE AMENAZA RUINA N° CAR:	2386
1.2 ÁREA:	Análisis y Mitigación del Riesgo
1.3 COORDINACIÓN:	Estudios y Conceptos Técnicos
1.4 REFERENCIA CRUZADA RADICADO FOPAE:	2013ER25882
1.5 RESPUESTA OFICIAL No.	RO-67805

2.1 SOLICITANTE:	ALCALDIA LOCAL DE TUNJUELITO
2.2 LOCALIDAD:	(6) TUNJUELITO
2.3 UPZ:	(62) TUNJUELITO
2.4 BARRIO O SECTOR CATASTRAL:	SAN CARLOS
2.5 DIRECCIÓN:	CARRERA 19 B No. 51 – 01 SUR
2.6 CHIP:	AAA0020URAW
2.7 FECHA DE VISITA:	15 DE ENERO DE 2014
2.8 POBLACIÓN BENEFICIADA:	4 Personas – 1 Familia
2.9 ÁREA (m2):	200 m ² (Aproximadamente)

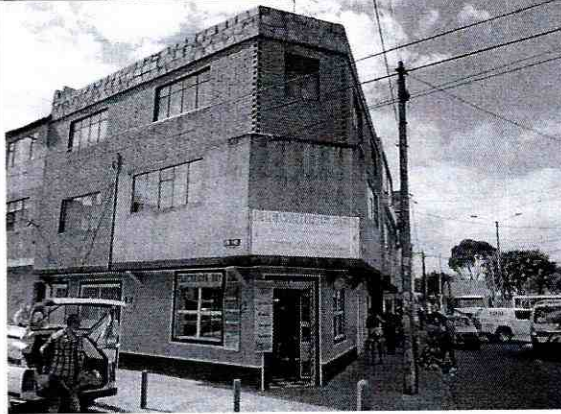
Foto 1. Vista general del exterior del inmueble del concepto

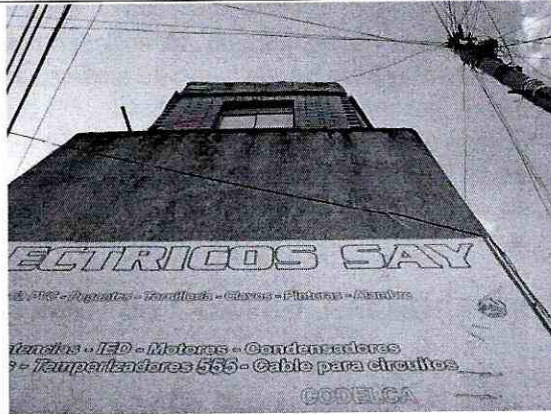
En el momento de la visita se observó que el muro de fachada se encuentra en buenas condiciones, sin embargo en el sector pañetado que corresponde con el vértice o franja central del segundo piso, se detectan fisuras y agrietamientos con una ligera pérdida de verticalidad con tendencia de caída hacia el exterior. En las fotografías 1 a 6 se puede ver el estado del muro de fachada.

Foto 2. Sector central de la fachada del segundo nivel.

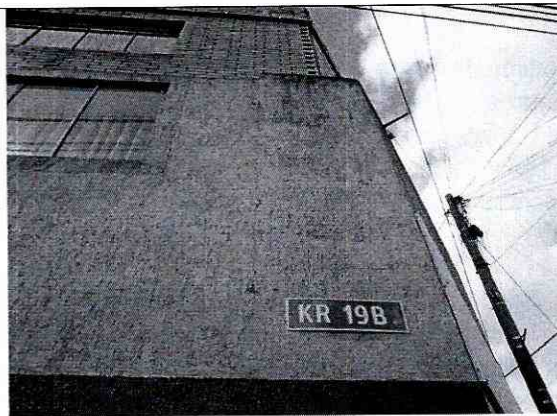
Foto 3. Fisuras en el muro de fachada, sector central.

- Retirar la carga sobrepuesta que soporta la placa de cubierta
- Mediante un estudio técnico establecer las actividades que garanticen la estabilidad del muro de fachada y la placa en concreto de la cubierta, labor que debe ser desarrollada por personal profesional idóneo

- Adelantar todas actividades y reparaciones que considere o establezca el estudio técnico recomendado en el punto anterior
- En caso de no desarrollar, en el corto plazo, las labores recomendadas en los puntos anteriores se recomienda demoler la placa de cubierta y el sector central o vértice del muro de fachada en el segundo y tercer nivel

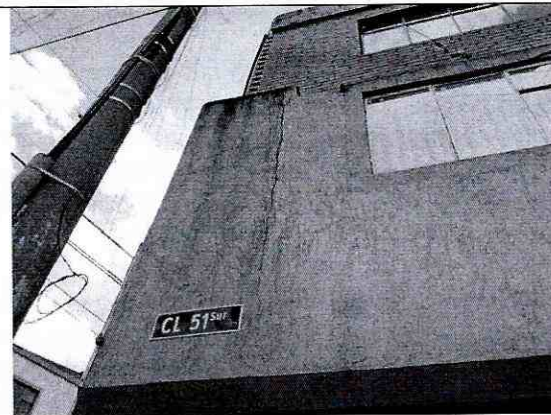
Foto 4. Agrietamiento en muro de fachada, segundo piso.

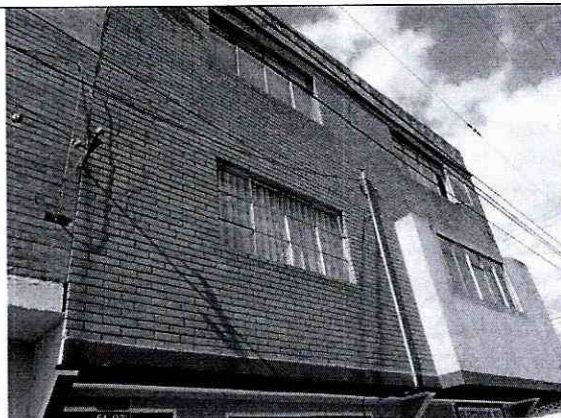
Foto 5. Otros sectores del Muro de fachada sin daños.

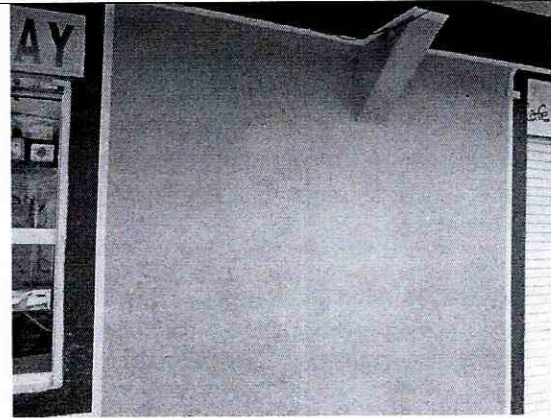
Foto 6. Fachada de primer piso sin daños visibles.

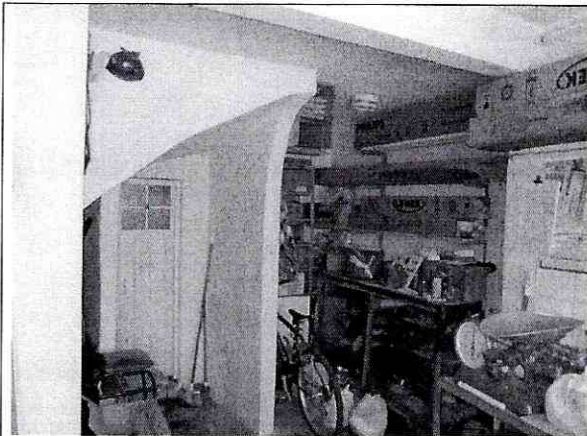
Foto 7. Muros de internos de primer piso sin daños.

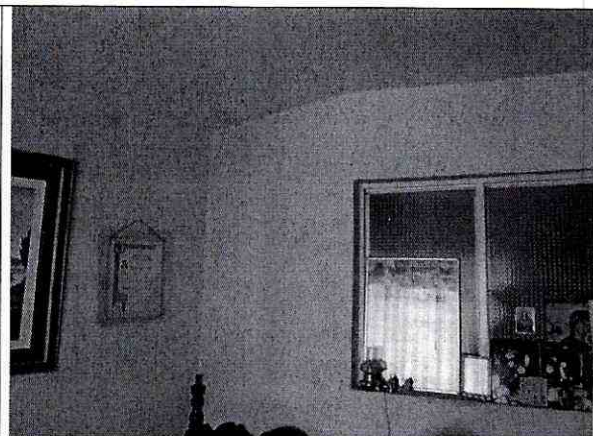
Foto 8. Segundo piso sin afectaciones visibles.

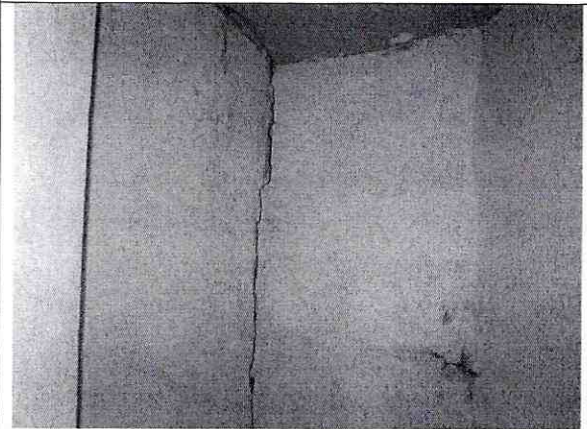
Foto 9. Agrietamiento en cara interna del muro de fachada.

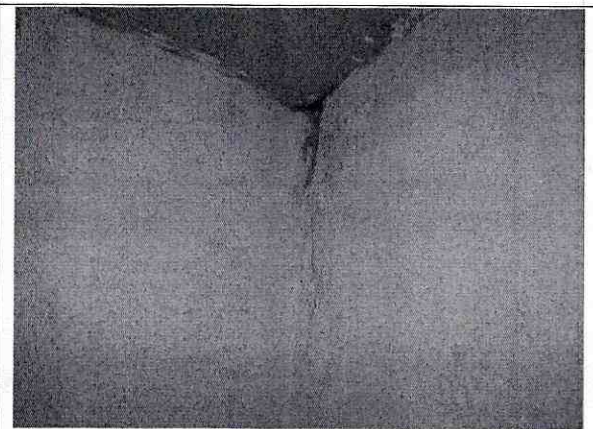
Foto 10. Fisuras del muro de fachada, vista interna.

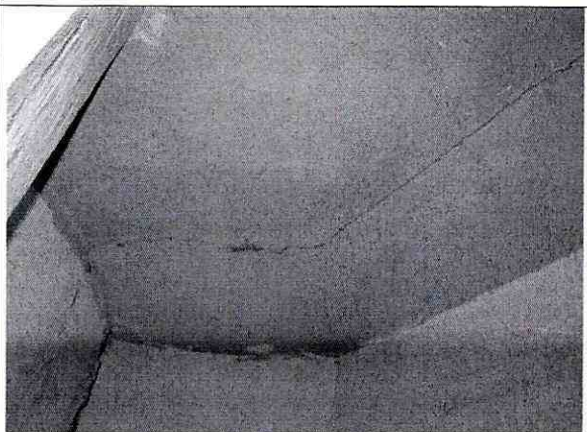
Foto 11. Desprendimiento de la fachada de la edificación.

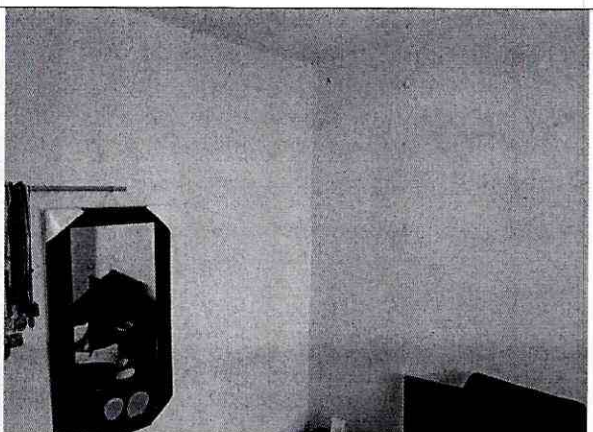
Foto 12. Muros de tercer nivel sin daño visible.

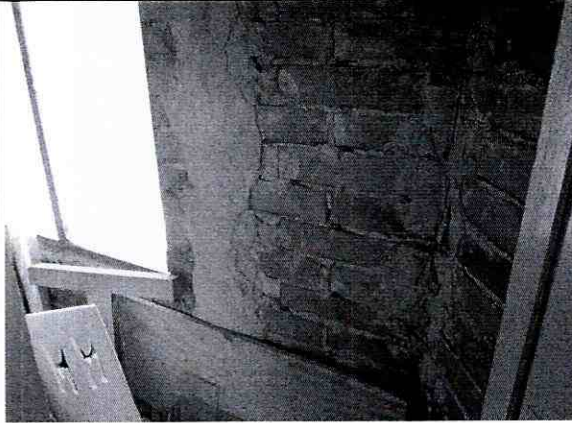
Foto 13. Fisura en fachada de tercer nivel, vista interna.

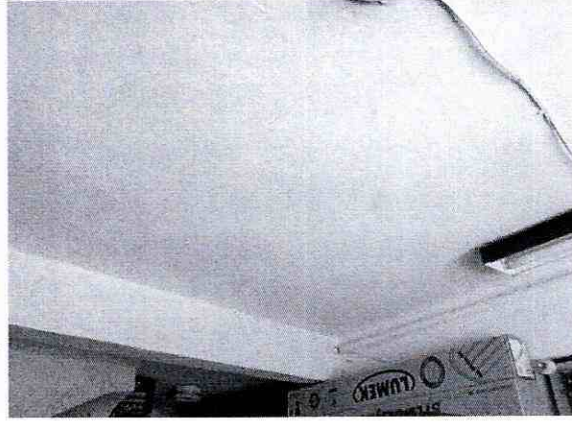
Foto 14. Placa de segundo nivel sin afectaciones.

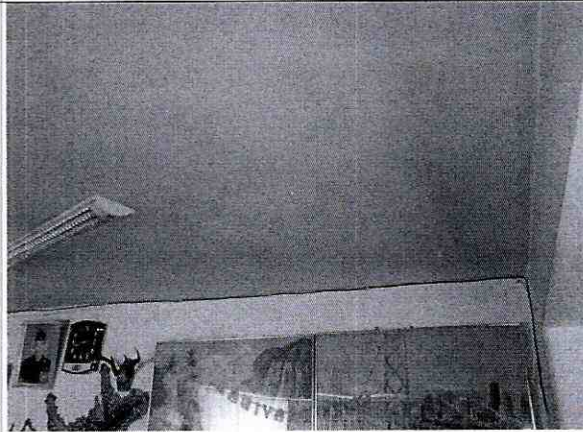
Foto 15. Placas de entrepisos sin daños visibles.

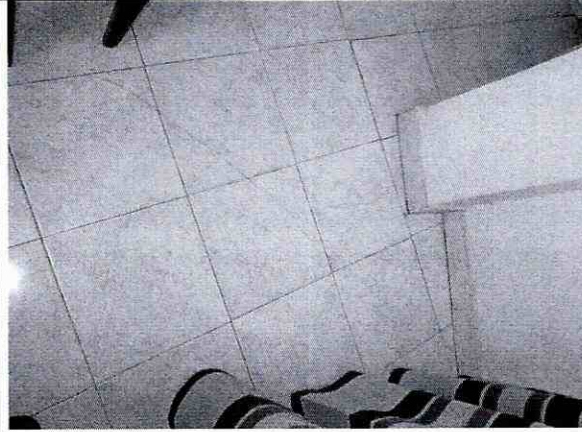
Foto 16. Fisuras en acabados de piso de segundo nivel.

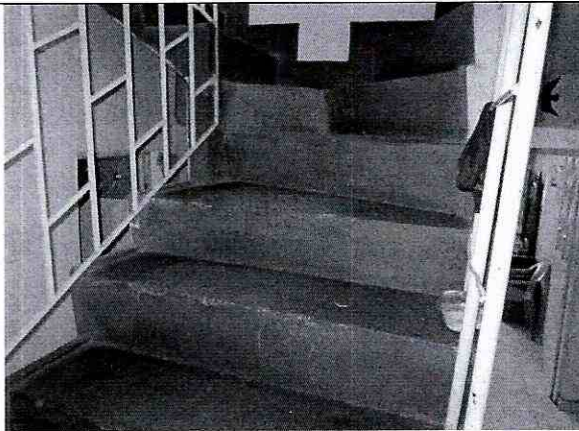
Foto 17. Escaleras en buenas condiciones estructurales.

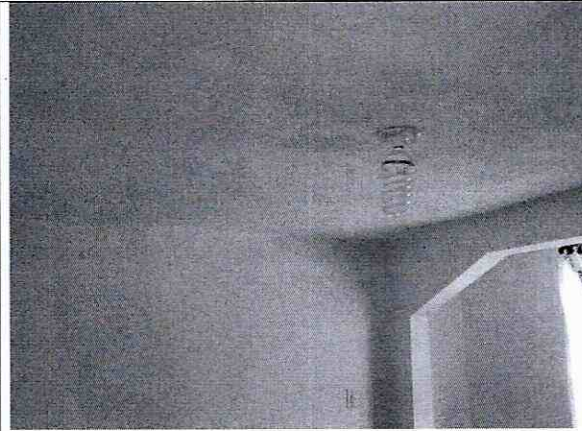
Foto 18. Humedad en cara inferior de placa de cubierta.

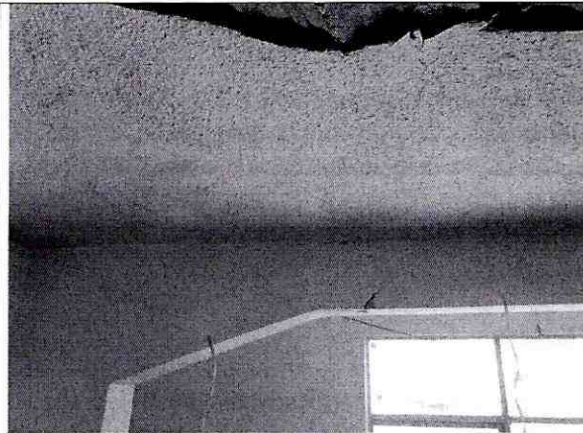
Foto 19. Daño en dintel bajo cubierta.

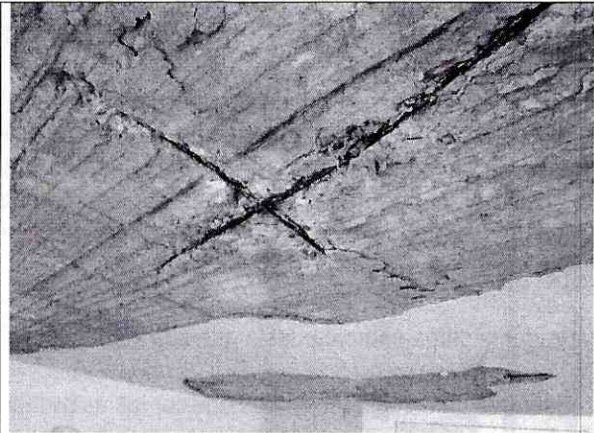
La placa de concreto de cubierta presenta daños de acabados por humedad y daños estructurales fuertes como son corrosión del acero de refuerzo evidenciado por la pérdida del pañete de recubrimiento en varios sectores, fenómeno que se encuentra en aumento y que configura una baja sustancial de la resistencia de este elemento para soportar el peso propio y las cargas sobre impuestas, se detectan deflexiones de la placa y daño en los dinteles que la soportan, en la cara superior de la placa se observan hundimientos y agrietamientos que se han intentado reparar. Las condiciones descritas de los elementos del nivel de cubierta se pueden apreciar en las foto 14 del registro fotográfico.

Foto 20. Corrosión del refuerzo de la cubierta, deflexión.

- Disponer medidas de aislamiento y protección de los habitantes, vecinos y transeúntes en las áreas afectadas
- Mantener deshabitada el área de tercer nivel en donde se presentan los daños de la placa de cubierta hasta que se desarrollen satisfactoriamente las actividades de reparación o se efectúe su demolición

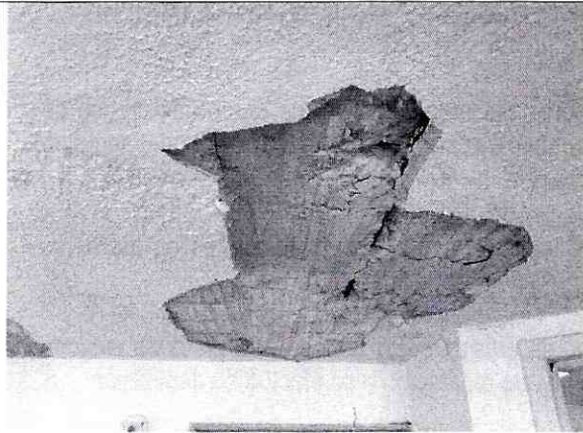
Foto 21. Evidente corrosión del refuerzo de la cubierta.

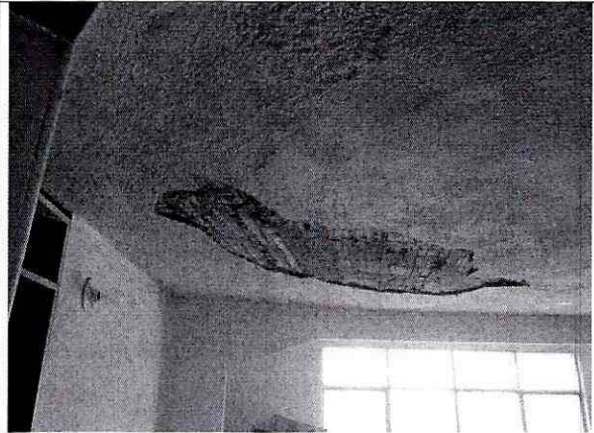
Foto 22. Caída del pañete de recubrimiento de la cubierta.

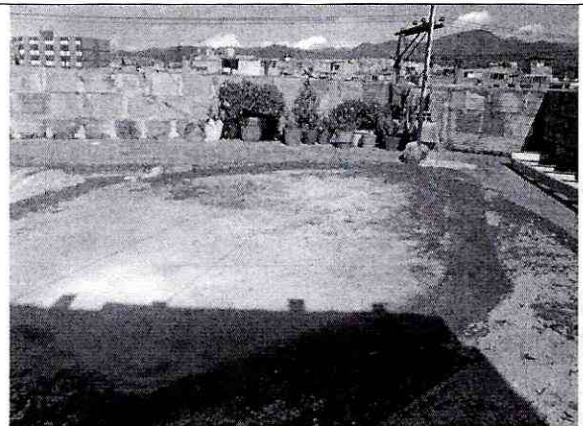
Foto 23. Hundimientos de la placa de cubierta.

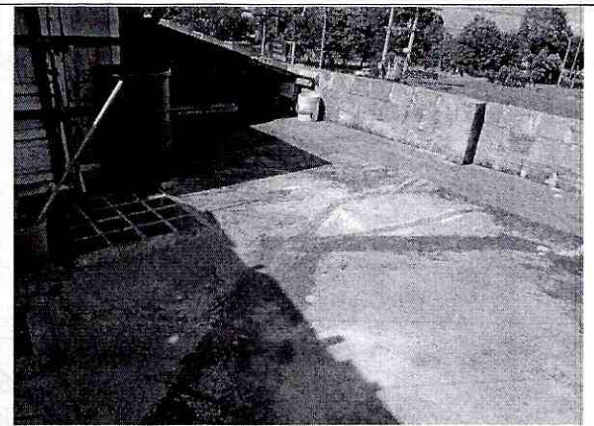
Foto 24. Intentos de reparación de fisuras y grietas.
