<b>CONCEPTO TÉCNICO DE AMENAZA RUINA</b>	Código:	GPR-FT-06
		Versión:	03
		Código Documental:

1.1 CONCEPTO DE AMENAZA RUINA N° CAR:	2389
1.2 ÁREA:	Análisis y mitigación del Riesgo
1.3 COORDINACIÓN:	Estudios y Conceptos Técnicos
1.4 REFERENCIA CRUZADA RADICADO FOPAE:	2013ER25899
1.5 RESPUESTA OFICIAL No.	RO-67809

2.1 SOLICITANTE:	INSPECCION 4 C DISTRITAL DE POLICIA
2.2 LOCALIDAD:	(4) SAN CRISTOBAL
2.3 UPZ:	(34) 20 DE JULIO
2.4 BARRIO O SECTOR CATASTRAL:	ATENAS
2.5 DIRECCIÓN:	Calle 36 H SUR No. 3 A – 48 Este
2.6 CHIP:	AAA0002URPA
2.7 FECHA DE VISITA:	15 DE ENERO DE 2014
2.8 POBLACIÓN BENEFICIADA:	5 Personas – 1 Familia
2.9 ÁREA (m2):	250 m <sup>2</sup> (Aproximadamente)

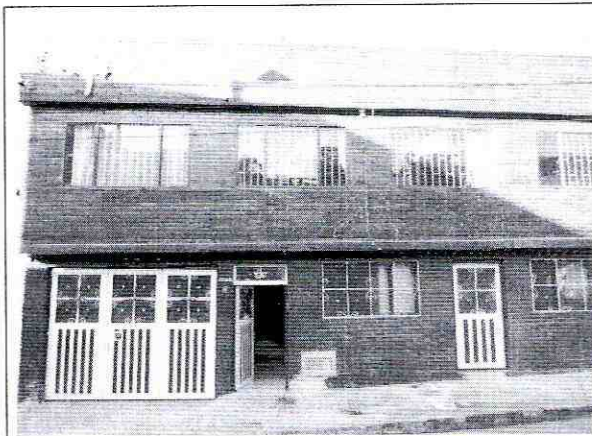
El inmueble objeto de la visita técnica es una edificación de dos pisos con un semisótano debido la pendiente del terreno, cuya estructura principal esta compuesta de muros de mampostería bloque de arcilla cocida de perforación horizontal en combinación con ladrillos toletes macizos. El entrepiso de segundo nivel está conformado por una placa de concreto reforzado. La cubierta en el sector frontal es una placa de concreto similar a la de entrepiso, mientras que la cubierta del sector posterior es liviana en tejas de fibro cemento que son soportadas por un entramado de elementos de madera que se apoyan en los muros de mampostería. Las escaleras para acceder al segundo piso y el nivel de cubierta son en concreto reforzado. El muro de fachada tiene acabados de ladrillo a la vista, mientras que los muros internos tienen acabados de pañete y pintura. El aspecto de la fachada de la edificación al momento de la visita se puede observar en la foto 1 del registro fotográfico.

En el momento de la visita se observó que el muro de fachada se encuentra en buenas condiciones, no se detectan fracturas ni agrietamientos. En las fotografías 1 a 3 se puede ver el estado del muro de fachada.

**Foto 1.** Vista general del exterior del inmueble del concepto

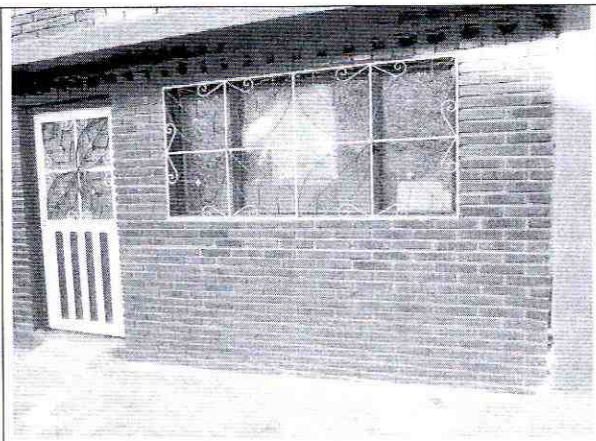
**Foto 2.** Muros de fachada sin daño aparente.

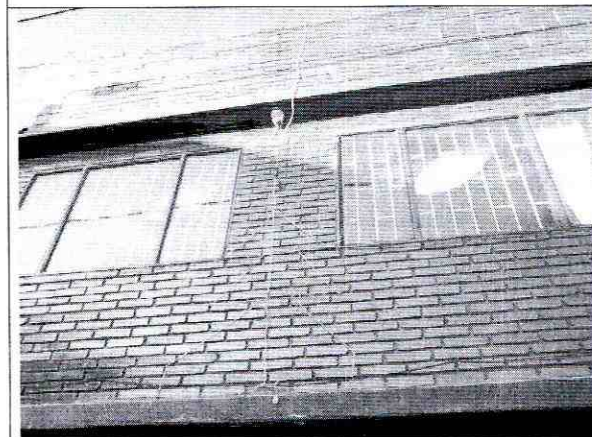
**Foto 3.** Muros de fachada en segundo piso sin daños.

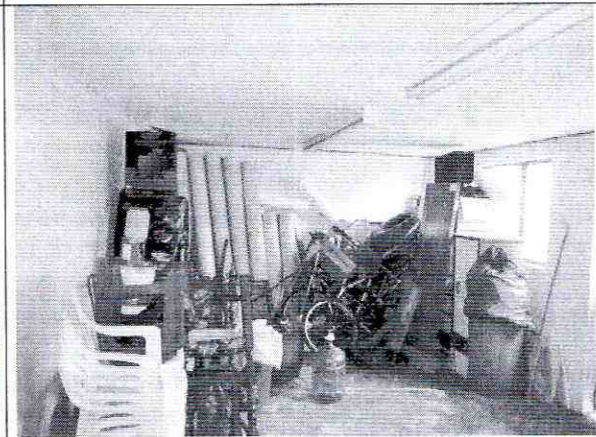
Al interior de la edificación se aprecia que los muros divisorios, tanto del primer piso como del segundo y el semisótano, se encuentran en buenas condiciones estructurales, no se detectaron daños ni ninguna condición que evidencie problemas de estabilidad, sin embargo se observó que los acabados presentan deterioro incipiente en especial los de los muros del semisótano que se ven afectados por humedad. En el sector del patio posterior los muros propios de la construcción se encuentran en buenas condiciones, no así el muro de lindero del vecino del costado occidental, que presenta indicios de inestabilidad y puede colapsar con sentido de caída hacia el oriente. En las fotos 4 a 11 se pueden observar las condiciones descritas de los muros internos del inmueble.

**Foto 4.** Interior de primer piso sin evidencias de daños.

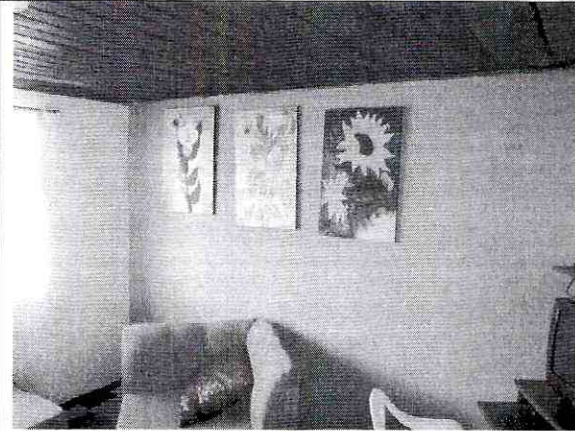
**Foto 5.** No se detectan daños en los muros internos.

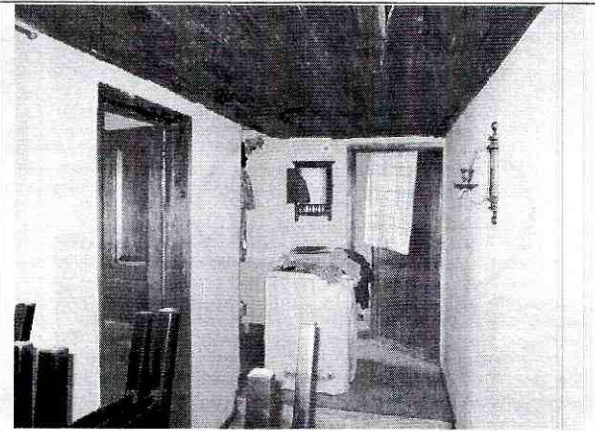
**Foto 6.** Muros internos sin daños visibles.

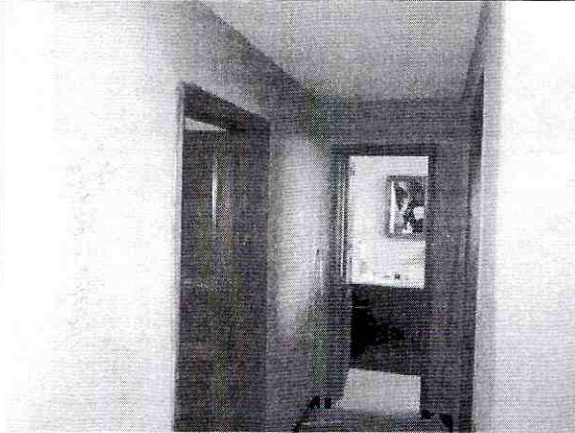
**Foto 7.** Buenas condiciones de los elementos internos.

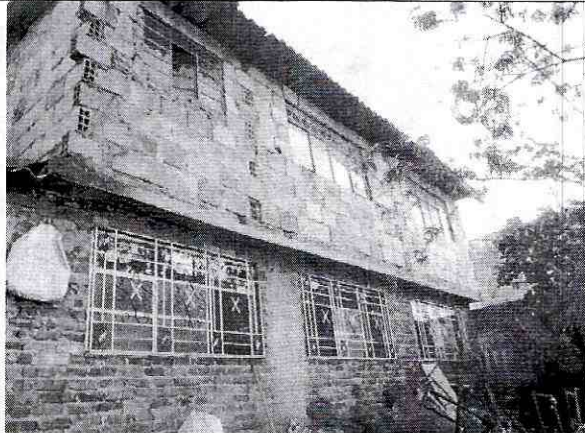
**Foto 8.** Muros en zona del patio posterior sin afectaciones.

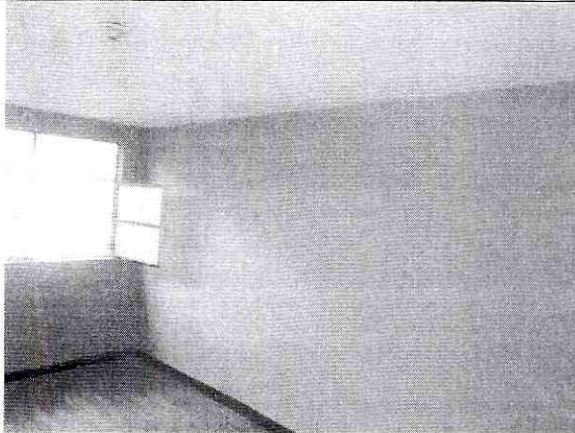
**Foto 9.** Semisótano sin daño estructural visible.

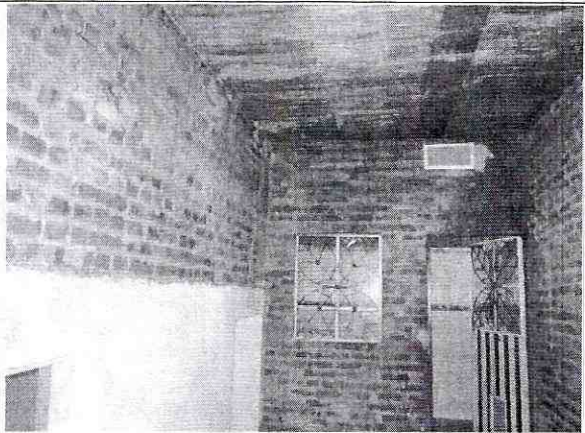
**Foto 10.** Interior del semisótano sin afectaciones.

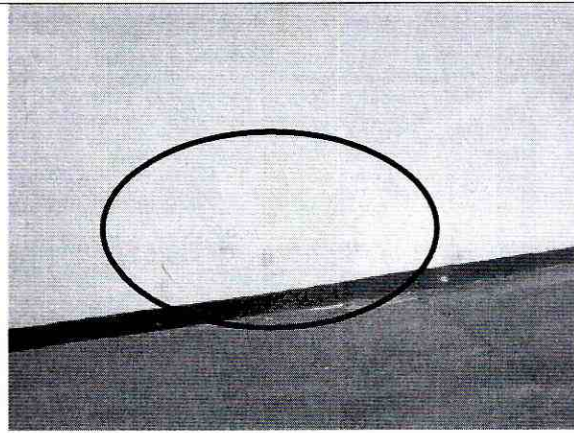
Foto 11. Daños de los acabados por humedad.

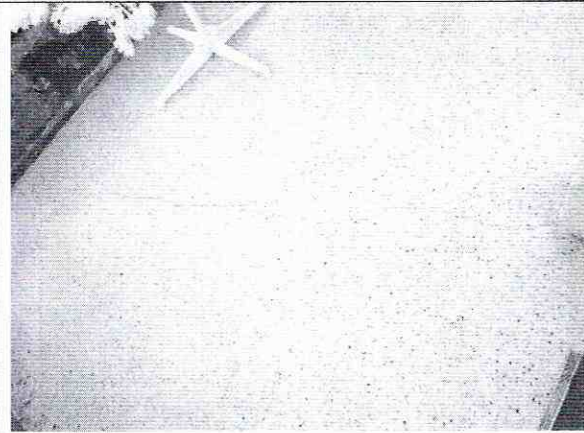
El entrepiso en concreto y las escaleras para acceder al segundo piso y a la cubierta no presentan daños ni deformaciones que indiquen un mal comportamiento estructural, no se observan indicios de problemas de estabilidad de estos elementos, se detecta que hay fisuras en los acabados superiores de la placa de entrepiso pero no se considera un daño estructural, las fotografía 12 y 13 muestran el estado del entrepiso y de las escaleras.

Foto 12. Fisura en acabados de la placa de entrepiso.

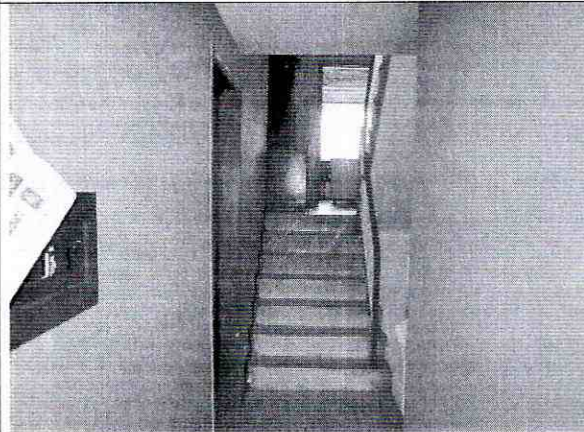
Foto 13. Escaleras en concreto sin daño visible.

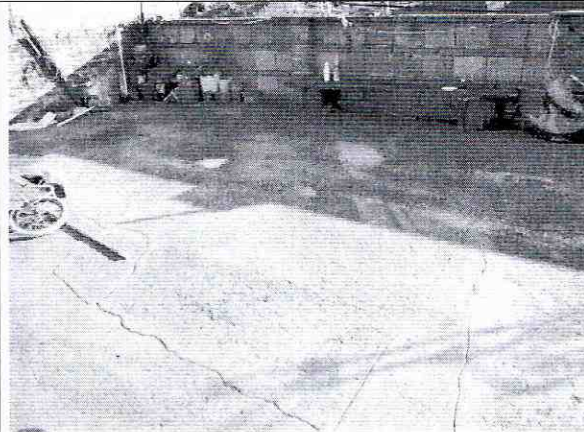
En cuanto a la placa de cubierta, o de tercer nivel, no muestra ningún indicio de daño o mal comportamiento estructural y tiene buenas condiciones de estabilidad, sin embargo se detectó agrietamientos del afinado de la cara superior de la placa. La cubierta liviana del sector posterior tampoco evidencia mal comportamiento estructural ni problemas de estabilidad. Las condiciones descritas de los elementos del nivel de cubierta se muestran en las fotos 14 a 16 del registro fotográfico.

Foto 14. Placa de cubierta, agrietamiento del afinado.

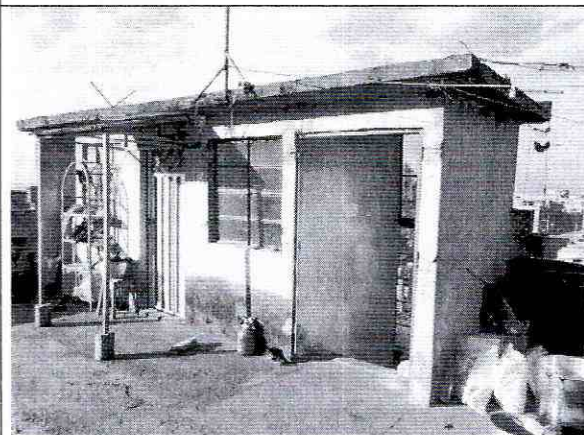
Foto 15. Muros del nivel de cubierta sin daños visibles.

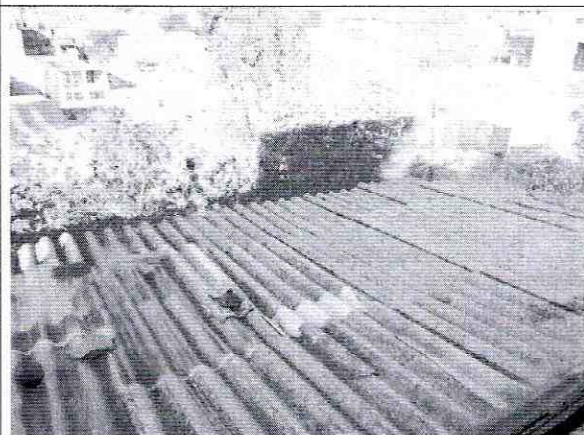
Foto 16. Cubierta liviana del sector posterior sin daños.
