CONCEPTO TÉCNICO DE AMENAZA RUINA	Código:	GPR-FT-06
		Versión:	03
		Código Documental:

1.1 CONCEPTO DE AMENAZA RUINA N° CAR:	2393
1.2 ÁREA:	Análisis y Mitigación de Riesgos
1.3 COORDINACIÓN:	Estudios y Conceptos Técnicos
1.4 REFERENCIA CRUZADA RADICADO FOPAE:	2013ER26268
1.5 RESPUESTA OFICIAL No.	RO-67878

2.1 SOLICITANTE:	ALCALDÍA LOCAL DE KENNEDY
2.2 LOCALIDAD:	(8) KENNEDY
2.3 UPZ:	(47) KENNEDY CENTRAL
2.4 BARRIO O SECTOR CATASTRAL:	CIUDAD KENNEDY SUR
2.5 DIRECCIÓN:	TRANSVERSAL 78 H No. 41 – 41 SUR
2.6 CHIP:	AAA0043AFLW
2.7 FECHA DE VISITA:	ENERO 16 DE 2014
2.8 POBLACIÓN BENEFICIADA:	4 Personas – 1 Familia
2.9 ÁREA (m2):	120 m ² (Aproximadamente)

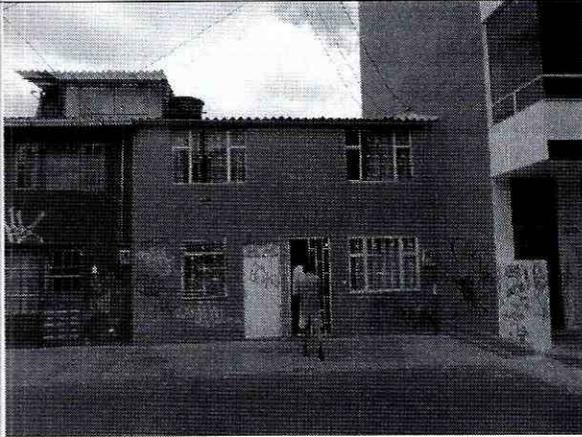
Foto 1. Vista general de la edificación.

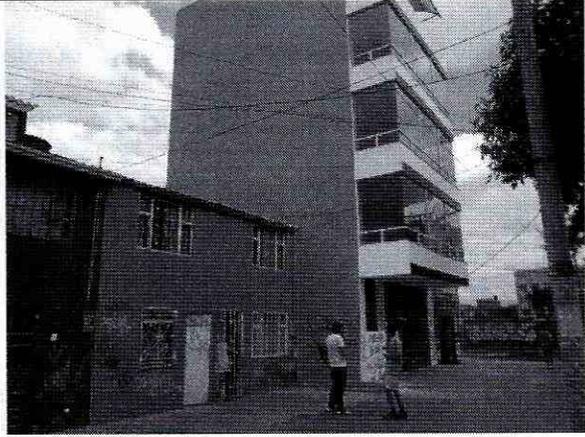
Foto 2. Muro de fachada de la edificación.

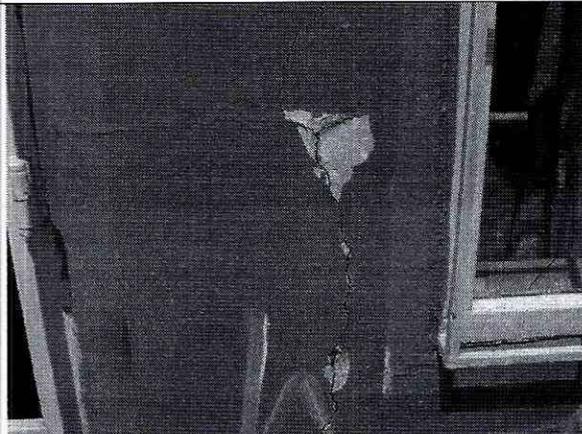
En el muro de fachada de la edificación se detectan algunas fisuras y agrietamientos, en especial en el costado norte de la fachada, en la foto 3 se puede observar el agrietamiento que se presenta en la zona norte del muro del primer nivel y en la fotografía 4 se aprecian las fisuras que se generan en la parte superior del muro, igualmente, hacia el costado norte.

Foto 3 Agrietamiento en el costado norte del muros de fachada.

- Reparar las fisuras y agrietamientos que se presentan en los muros del costado norte de la edificación
- Realizar un estudio técnico que determine las causas de las afectaciones, fisuras y agrietamientos que se presentan en los muros del costado norte de la edificación y que formule las alternativas de solución, este estudio debe ser desarrollado por personal profesional idóneo
- Desarrollar las actividades de solución dadas en el estudio recomendado en el punto anterior

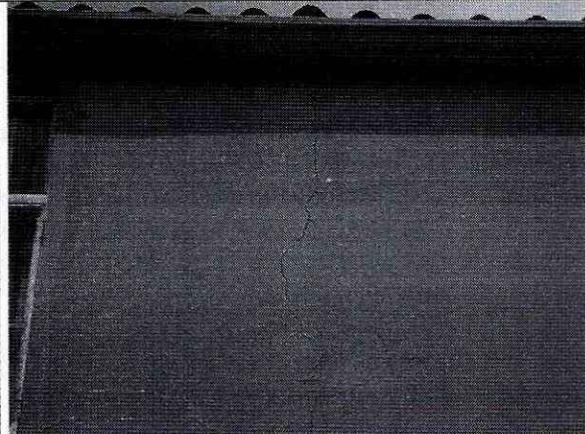
Foto 4. Fisura en la parte superior del muro de fachada, costado norte.

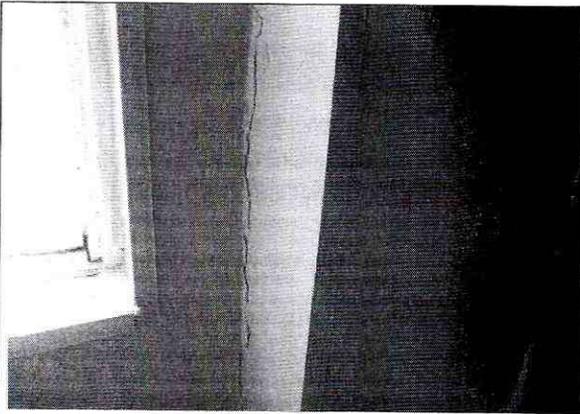
Los muros internos del costado sur de la edificación se encuentran en buenas condiciones, no se presentan agrietamientos ni fisuras, no se evidencian daños; en los muros del costado norte se observan agrietamientos y fisuras, en las fotos 5 y 6 se pueden observar los daños que se presentan tanto en los muros de la zona frontal como del sector posterior del costado norte de la edificación. En los muros del segundo piso, en el costado norte, de igual manera se detectaron fisuras y grietas leves, en especial en los vértices de los muros de este sector, en las fotografías 7 a 9 se pueden observar las afectaciones de los muros de este sector de la edificación. Es de aclarar que las fisuras y grietas que se presentan actualmente en los muros no afectan la estabilidad de la edificación a corto plazo.

Foto 5. Fisura en muro interno del primer nivel.

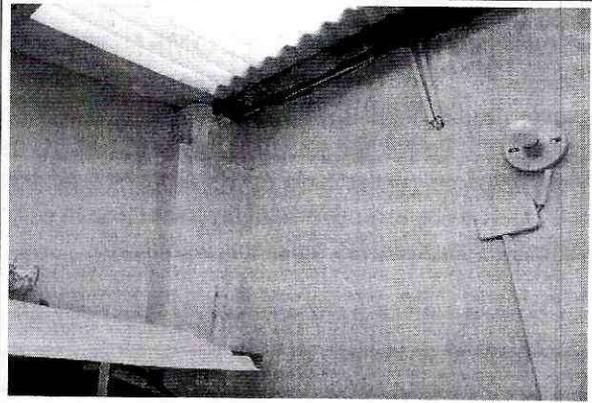
Foto 6. Fisuras en muro de lindero del costado norte.

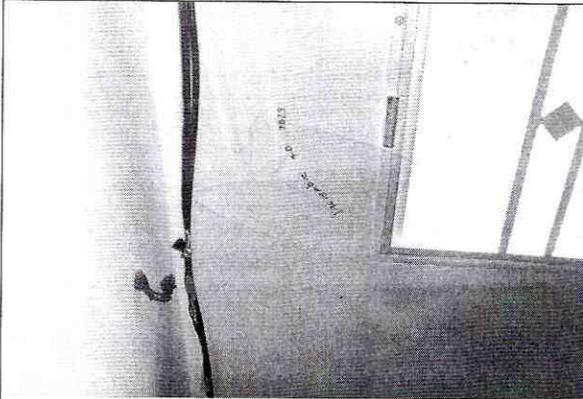
Foto 7. Agrietamientos en muros del costado norte, segundo piso.

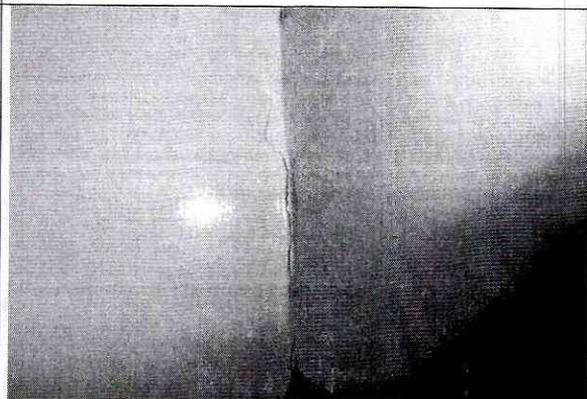
Foto 8. Fisura en vértice de muros del segundo nivel, costado norte.

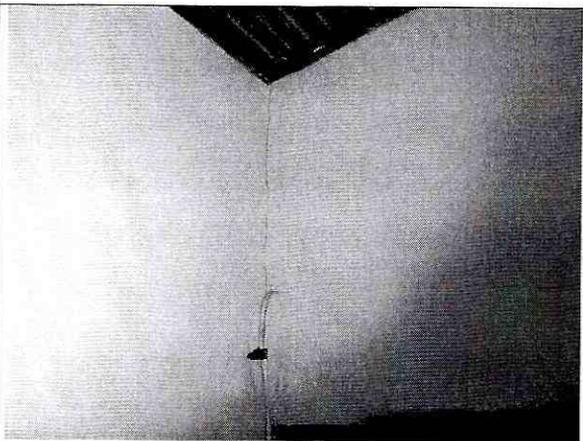
Foto 9. Fisuras en muros del costado norte, segundo piso.

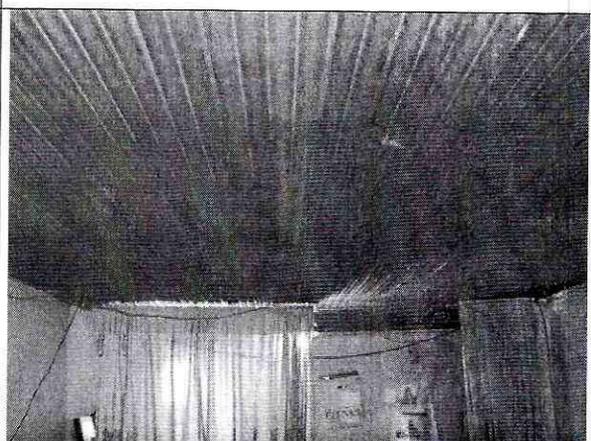
El entrepiso y la cubierta de toda la edificación se encuentran en buenas condiciones, no se observan daños ni deterioro en los elementos que lo conforman, en la foto 10 se puede ver el estado del entrepiso de la edificación.

Foto 10. Entrepiso en buen estado.
