CONCEPTO TÉCNICO DE AMENAZA RUINA	Código:	GPR-FT-06
		Versión:	03
		Código Documental:

1.1 CONCEPTO DE AMENAZA RUINA N° CAR:	2394
1.2 ÁREA:	Análisis y Mitigación de Riesgos
1.3 COORDINACIÓN:	Estudios y Conceptos Técnicos
1.4 REFERENCIA CRUZADA RADICADO FOPAE:	2013ER26807
1.5 RESPUESTA OFICIAL No.	RO-67879

2.1 SOLICITANTE:	ALCALDÍA LOCAL DE LA CANDELARIA
2.2 LOCALIDAD:	(3) SANTA FE
2.3 UPZ:	(94) LA CANDELARIA
2.4 BARRIO O SECTOR CATASTRAL:	JULIO CESAR TURBAY
2.5 DIRECCIÓN:	CALLE 9 BIS No. 4 – 01 ESTE
2.6 CHIP:	AAA0144RFJZ
2.7 FECHA DE VISITA:	ENERO 17 DE 2014
2.8 POBLACIÓN BENEFICIADA:	1 Persona – 1 Familia
2.9 ÁREA (m2):	80 m ² (Aproximadamente)

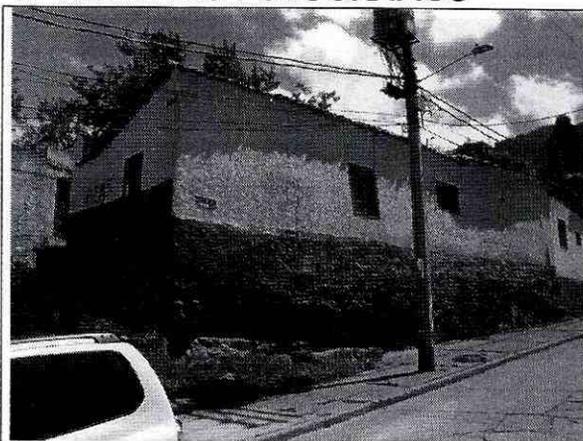
Foto 1. Vista general de la edificación.

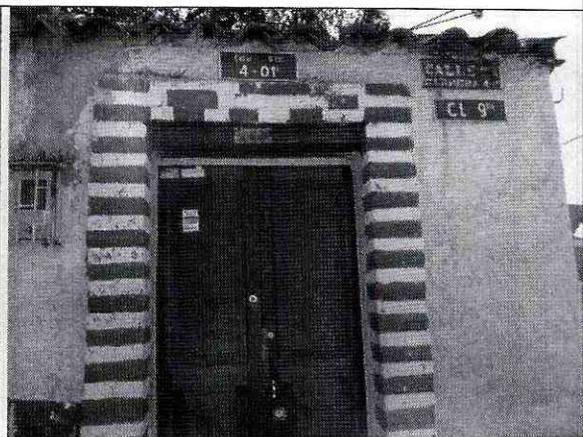
El muro de acceso a la edificación y el muro de fachada del costado norte se encuentran en buenas condiciones, no se aprecian fisuras ni agrietamientos, los acabados de los muros de este sector de la edificación se encuentran en buen estado, como se puede ver en las fotografías 2 y 3 del registro fotográfico.

Foto 2. Muro de acceso a la edificación.

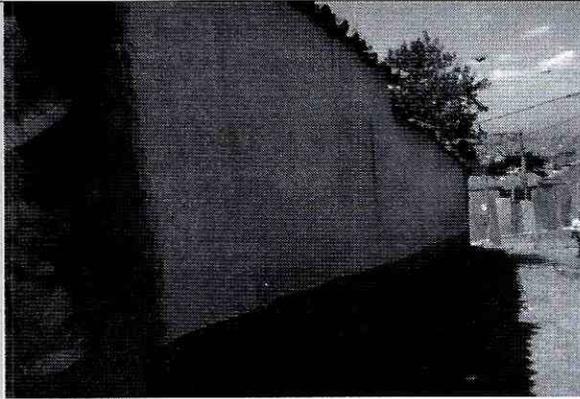
Foto 3 Vista del muro de fachada del costado norte.

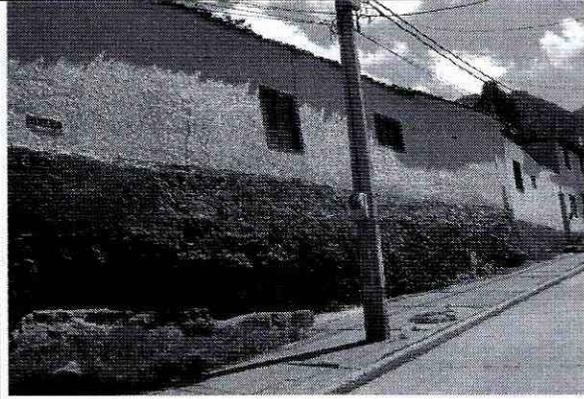
En el muro de fachada del costado sur se detectan afectaciones, en la foto 4 se puede ver el aspecto general del muro de este costado, en la fotografía 5 se aprecian los desprendimientos de la piedra que conforma el muro de contención de este sector; se detectaron fisuras en la parte superior del muro y deterioro en los acabados de esta zona, como se ve en la fotografía 6. En la base del muro de este costado se observan agrietamientos y fisuras, como se puede apreciar en la foto 7, en la fotografía 8 se puede ver que en la base del muro del costado sur se presenta pérdida de verticalidad y deformación respecto a la parte superior el muro.

En líneas generales se observa daño leve en el muro de contención y en el muro de fachada del costado sur de la edificación, se presenta deterioro en estos elementos. Sin embargo, ante las cargas normales de servicio no se evidencia posibilidad de colapso de la edificación.

Foto 4. Muro de fachada del costado sur.

- Reparar el muro de contención y el muro de fachada del costado sur de la edificación que presentan fisuras y agrietamientos
- Se recomienda realizar una evaluación técnica del muro de contención de la parte inferior del costado sur, ubicado sobre la calle 9, y que determine la capacidad del mismo ante las cargas y sollicitaciones sobrepuestas, esta evaluación debe ser realizada por personal profesional idóneo
- Desarrollar las actividades de solución dadas en la evaluación técnica recomendada en el punto anterior

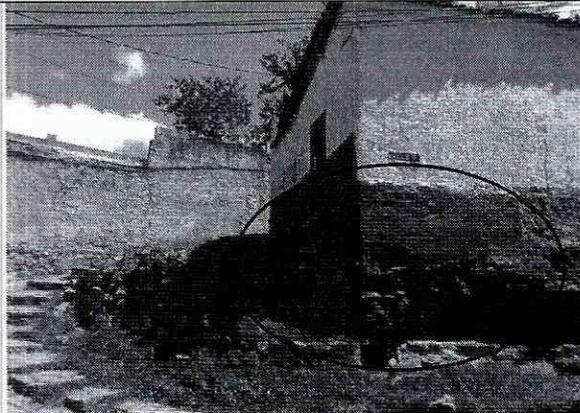
Foto 5. Desprendimientos de unidades de piedra en el extremo occidental del muro del costado sur.

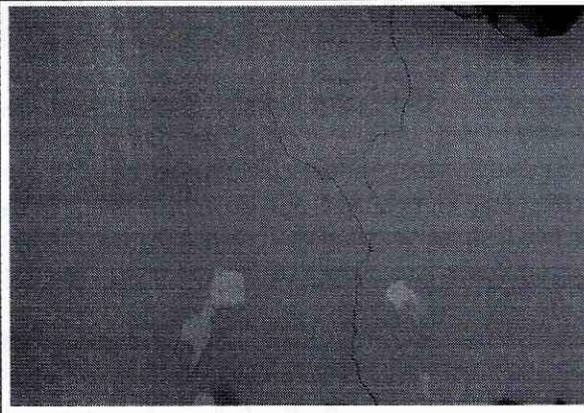
Foto 6. Fisuras y agrietamientos en la parte superior del muro del costado sur.

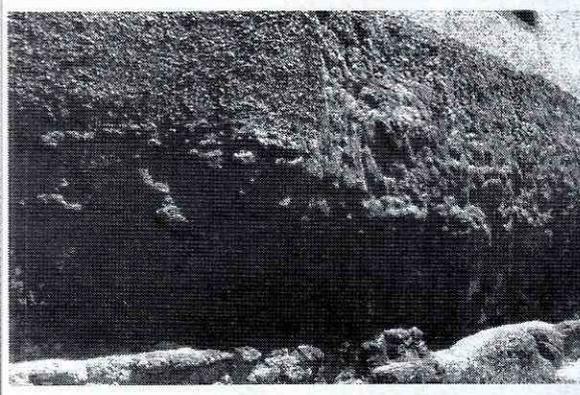
Foto 7. Agrietamientos en la base del muro del costado sur.

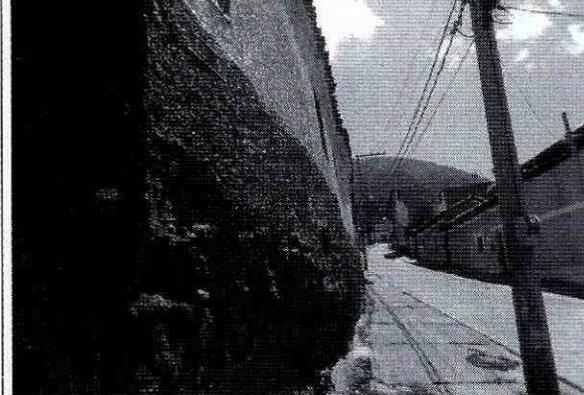
Foto 8. Pérdida de verticalidad y deformación en la base del muro del costado sur.
