<b>CONCEPTO TÉCNICO DE AMENAZA RUINA</b>	Código:	GPR-FT-06
		Versión:	03
		Código Documental:

1.1 CONCEPTO DE AMENAZA RUINA N° CAR:	2401
1.2 ÁREA:	Análisis y mitigación del Riesgo
1.3 COORDINACIÓN:	Estudios y Conceptos Técnicos
1.4 REFERENCIA CRUZADA RADICADO FOPAE:	2013ER27422
1.5 RESPUESTA OFICIAL No.	RO-68274

2.1 SOLICITANTE:	ALCALDIA LOCAL DE LA CANDELARIA
2.2 LOCALIDAD:	(17) LA CANDELARIA
2.3 UPZ:	(94) LA CANDELARIA
2.4 BARRIO O SECTOR CATASTRAL:	SANTA BARBARA
2.5 DIRECCIÓN:	CARRERA 7 No. 6 A - 65
2.6 CHIP:	AAA0033ADXS
2.7 FECHA DE VISITA:	13 DE FEBRERO DE 2014
2.8 POBLACIÓN BENEFICIADA:	5 Personas - 2 Familias
2.9 ÁREA (m2):	250 m <sup>2</sup> (Aproximadamente)

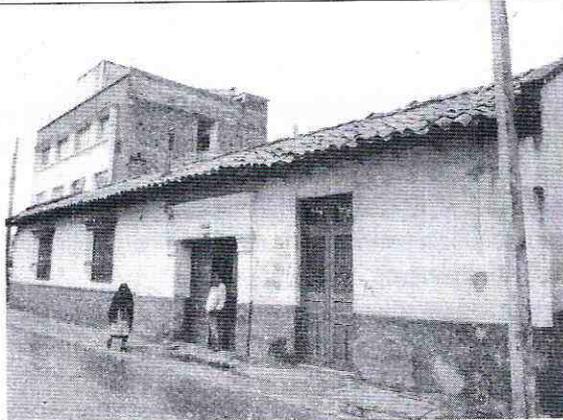
**Foto 1.** Vista general del exterior del inmueble del concepto

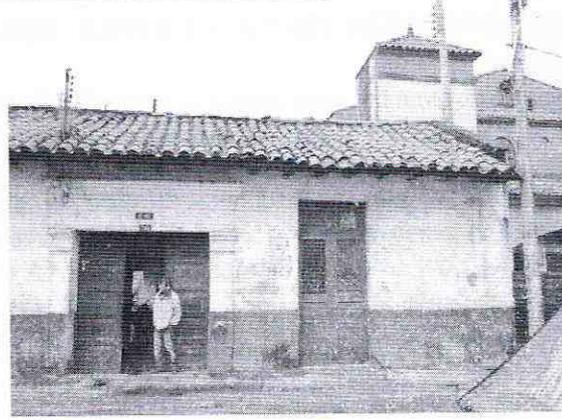
**Foto 2.** Daño en los acabados del muro de fachada.

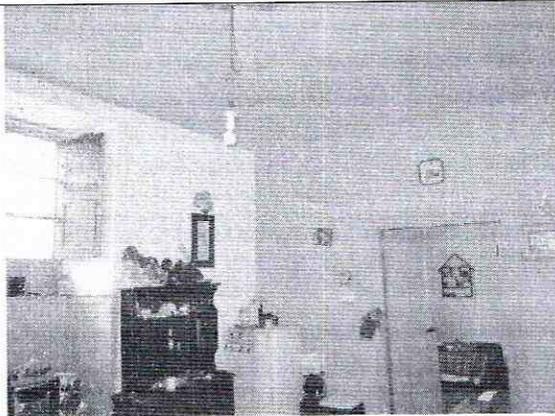
**Foto 3.** Muros internos de sector frontal en buen estado.

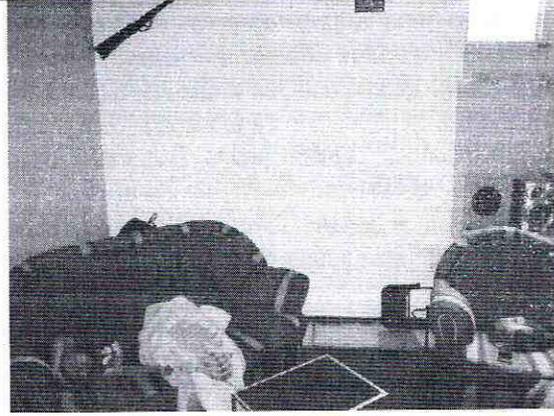
**Foto 4.** Humedad en muros internos de sector frontal.

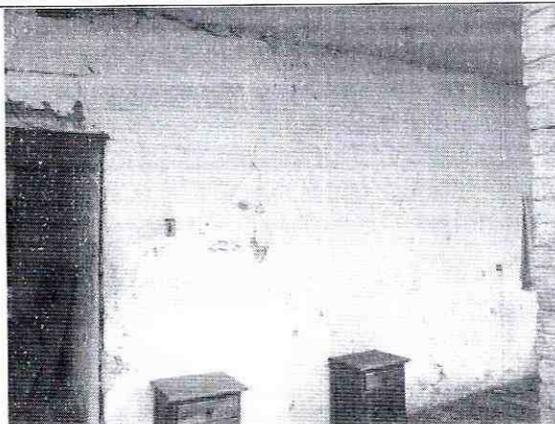
**Foto 5.** Muros internos con grietas y deterioro alto.

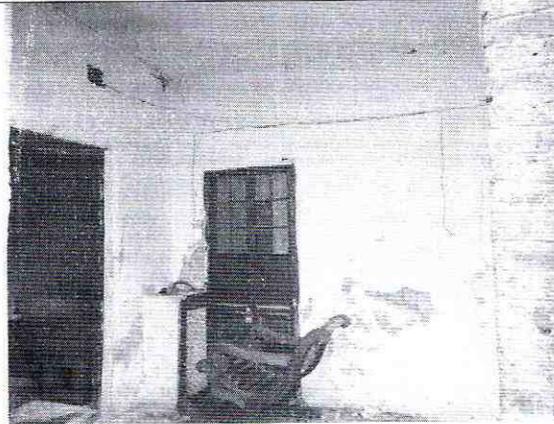
**Foto 6.** Elementos del interior de la edificación con daño.

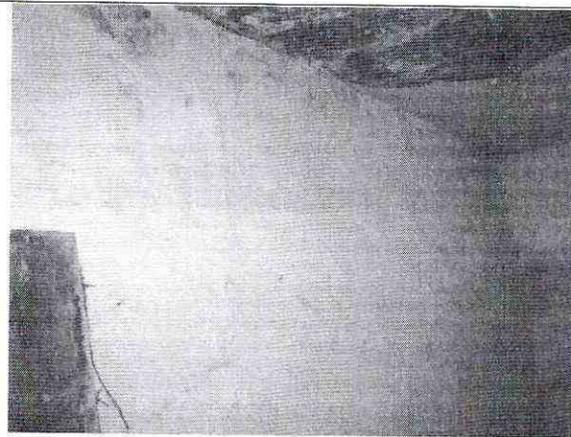
Foto 7. Fisuras y agrietamientos en muros internos.

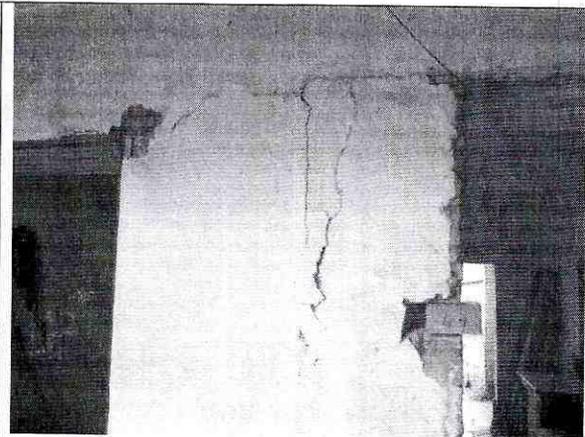
Foto 8. Fractura y desprendimientos en muro interno.

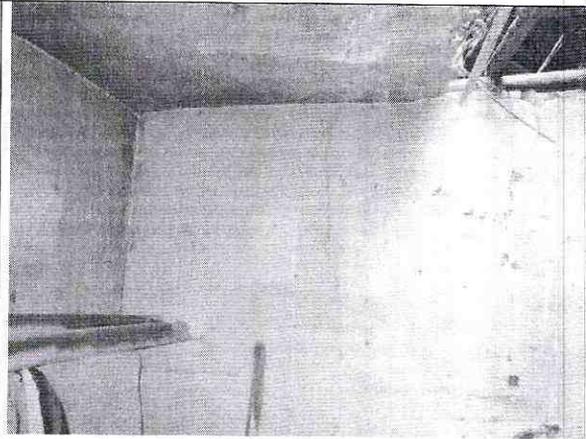
Foto 10. Agrietamiento vertical en muro divisorio interno.

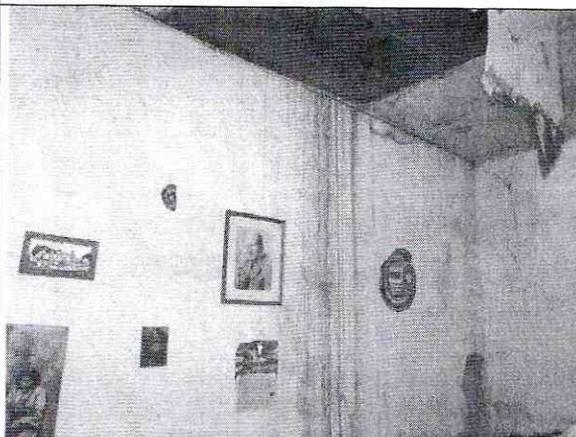
Foto 11. Daño y deterioro de los acabados de muros.

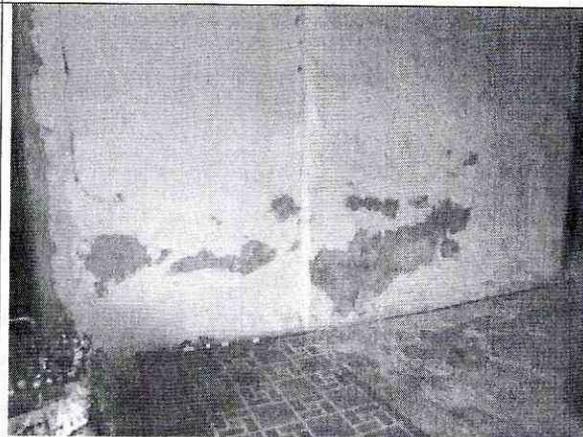
Foto 12. Deterioro fuerte de los acabados de muros.

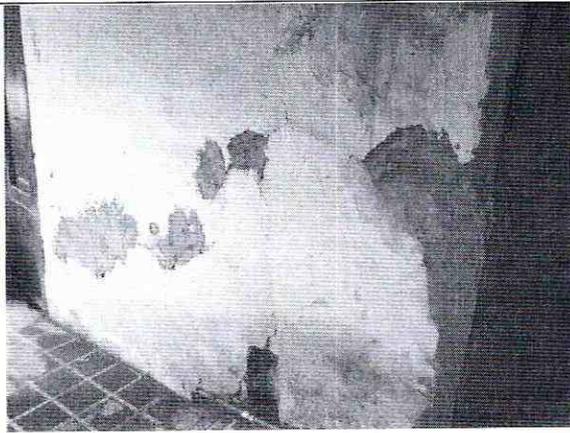
Foto 13. Resanes del pañete por desprendimientos.

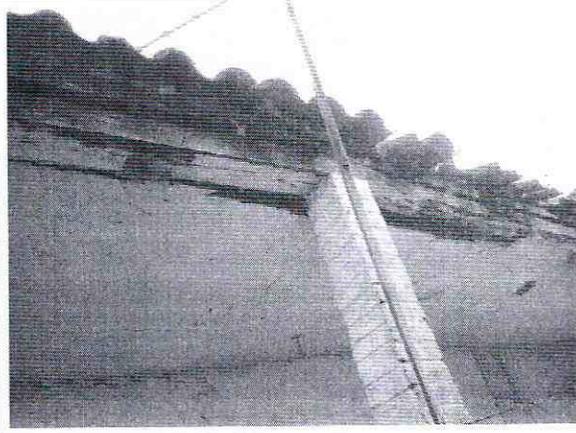
La cubierta se encuentra en malas condiciones, se han presentado fallas parciales de la cubierta, los elementos de madera que la soportan presentan alto deterioro y en algunos casos presentan fracturas, en muchos se ha perdido el anclaje a los muros, se observa alto deterioro y condiciones inestables. Las condiciones de los elementos de la cubierta se pueden ver en las fotos 14 a 18 del registro fotográfico

Foto 14. Daño estructural en elementos de cubierta.

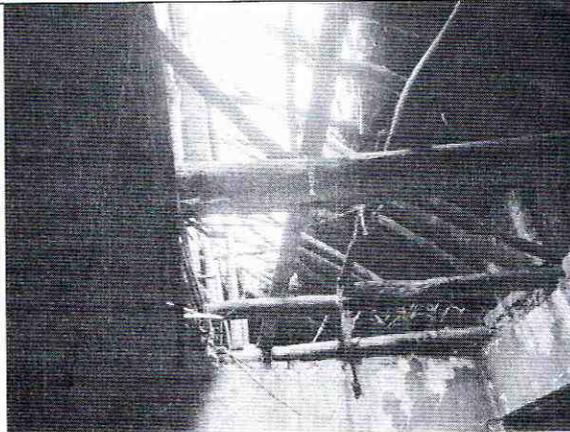
Foto 15. Colapso parcial de la cubierta.

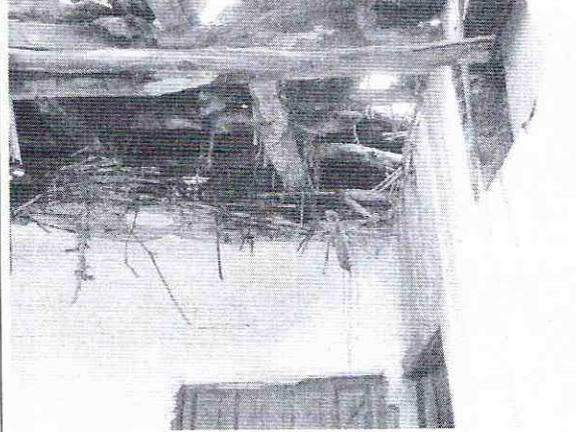
Foto 16. Deterioro de elementos de soporte de la cubierta.

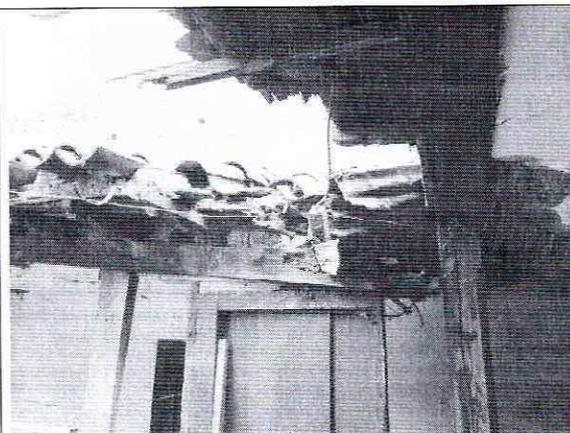
Foto 17. Falla de elementos estructurales de la cubierta.

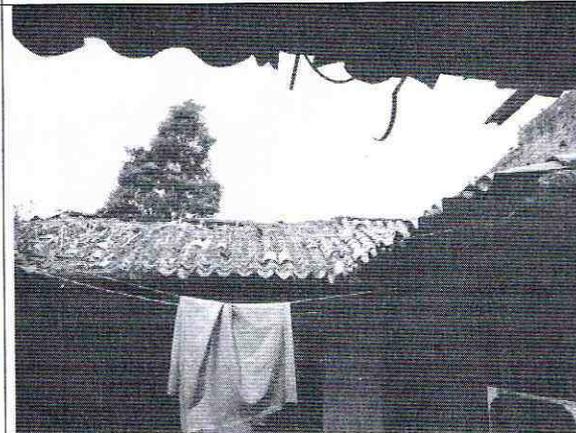
Foto 18. Deformaciones y deterioro de la cubierta.

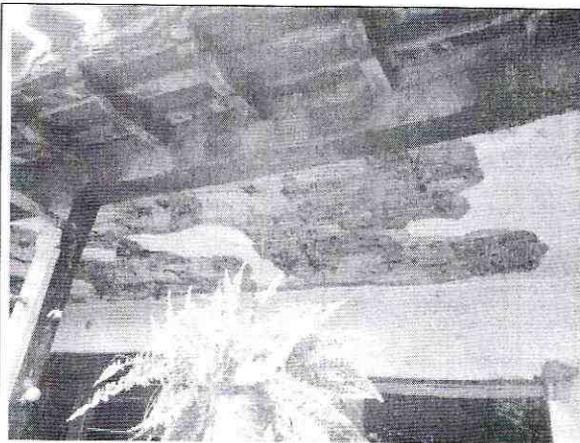
Los daños funcionales de la cubierta se evidencian en las pérdidas parciales del cielo raso y en el deterioro alto de este elemento en casi todas las áreas con varios sectores colapsados o a punto de caer. Algunos de los aspectos descritos de las condiciones del cielo raso se pueden ver en las fotos 19 a 22 del registro fotográfico.

Foto 19. Desprendimiento del pañete del cielo raso.

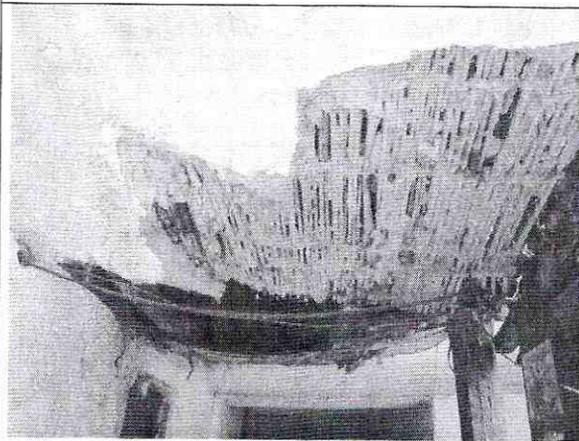
Foto 21. Deterioro alto del cielo raso.

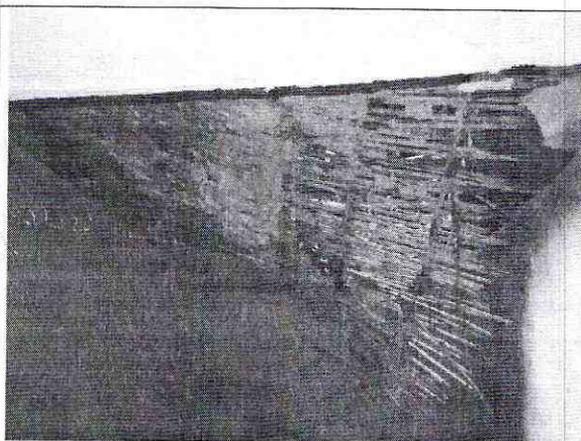
Foto 22. Sector del cielo raso colapsado.
