CONCEPTO TÉCNICO DE AMENAZA RUINA	Código:	GPR-FT-06
		Versión:	03
		Código Documental:

1.1 CONCEPTO DE AMENAZA RUINA N° CAR:	2406
1.2 ÁREA:	Análisis y Mitigación de Riesgos
1.3 COORDINACIÓN:	Estudios y Conceptos Técnicos
1.4 REFERENCIA CRUZADA RADICADO FOPAE:	2013ER26406
1.5 RESPUESTA OFICIAL No.	RO-68597

2.1 SOLICITANTE:	ALCALDÍA LOCAL DE BARRIOS UNIDOS
2.2 LOCALIDAD:	(12) BARRIOS UNIDOS
2.3 UPZ:	(98) LOS ALCAZARES
2.4 BARRIO O SECTOR CATASTRAL:	COLOMBIA
2.5 DIRECCIÓN:	CARRERA 19 No. 70 – 33 (DIRECCION ANTIGUA) CARRERA 19 No. 70 A – 33 (DIRECCION ACTUAL)
2.6 CHIP:	AAA0085NMPP
2.7 FECHA DE VISITA:	FEBRERO 14 DE 2014
2.8 POBLACIÓN BENEFICIADA:	1 Persona – 1 Familia
2.9 ÁREA (m2):	160 m ² (Aproximadamente)

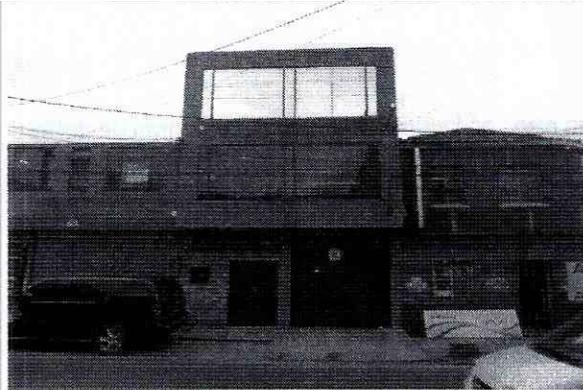
La fachada de la edificación se encuentra en buen estado, no se aprecian agrietamientos ni fisuras, las unidades de mampostería no presentan daños, los elementos de la carpintería metálica de puertas y ventanas se encuentran en buenas condiciones, en las fotografías 1 y 2 se puede apreciar el estado general de la fachada de la edificación.

Foto 1. Vista general de la fachada de la edificación.

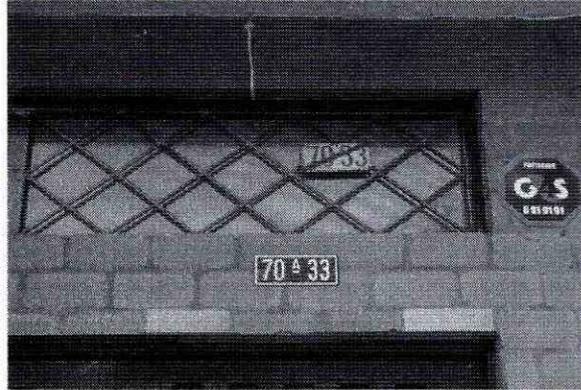
Foto 2. Fachada del edificio en buen estado.

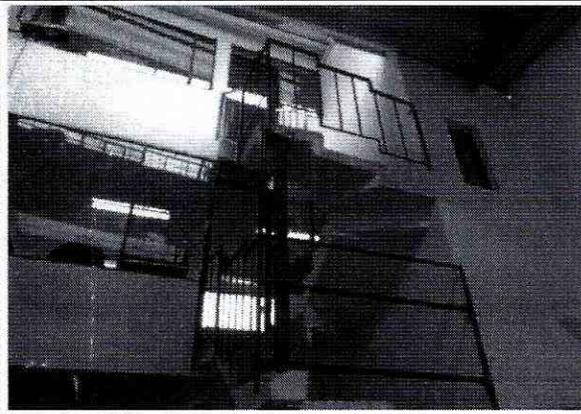
En general los muros internos se encuentran en buenas condiciones, no se evidencian daños, los acabados no presentan deterioro, como se puede ver en las fotografías 3 y 4 del registro fotográfico. La estructura en concreto se encuentra en buen estado, las columnas y vigas perimetrales que soportan la cubierta de la zona posterior no presentan afectaciones, no se observan deflexiones ni pérdida de verticalidad, en la foto 5 se puede observar el estado de las columnas de la zona posterior.

Foto 4. Aspecto general de los muros internos.
