CONCEPTO TÉCNICO DE AMENAZA RUINA	Código:	GPR-FT-06
		Versión:	03
		Código Documental:

1.1 CONCEPTO DE AMENAZA RUINA N° CAR:	2411
1.2 ÁREA:	Análisis y Mitigación de Riesgos
1.3 COORDINACIÓN:	Estudios y Conceptos Técnicos
1.4 REFERENCIA CRUZADA RADICADO FOPAE:	2014ER1670
1.5 RESPUESTA OFICIAL No.	RO-68602

2.1 SOLICITANTE:	INSPECCION TERCERA DISTRITAL DE POLICÍA
2.2 LOCALIDAD:	(3) SANTA FE
2.3 UPZ:	(92) LA MACARENA
2.4 BARRIO O SECTOR CATASTRAL:	LA PERSEVERANCIA
2.5 DIRECCIÓN:	CARRERA 4 No. 32 A – 35 (DIRECCION ANTIGUA) CARRERA 4 BIS A No. 32 A – 35 (DIRECCION NUEVA)
2.6 CHIP:	AAA0087FXCN
2.7 FECHA DE VISITA:	FEBRERO 26 DE 2014
2.8 POBLACIÓN BENEFICIADA:	1 Persona – 1 Familia
2.9 ÁREA (m2):	80 m ² (Aproximadamente)

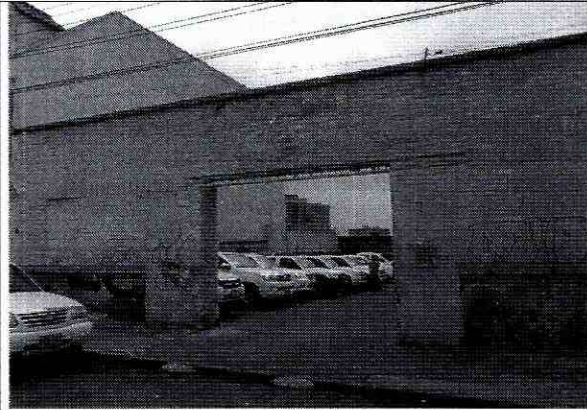
El aspecto general de la fachada del inmueble se puede ver en la fotografía 1. El área aproximada de construcción es de ochenta metros cuadrados.

El muro de cerramiento se encuentra en buenas condiciones, no se aprecian afectaciones estructurales, no se observan agrietamientos ni fisuras, no hay afectaciones en las unidades de mampostería, los elementos metálicos que conforman la puerta de acceso al predio no presentan deterioro, en las fotos 1 y 2 se puede ver el estado del muro de cerramiento; en la cara interna del muro no se presentan daños, no se observan agrietamientos, en la fotografía 3 se aprecia el estado de la cara interna del muro; sin embargo, en la parte superior se observan desprendimientos parciales del pañete de acabado, como se puede apreciar en la foto 4. Los muros perimetrales de lindero del predio se encuentran en buenas condiciones, no se observan fisuras ni daños que comprometan su estabilidad, no se observan elementos con posibilidades de desprendimientos, en las fotos 5 y 6 se puede ver el estado de los muros perimetrales del predio.

Foto 1. Vista general de la fachada del inmueble.

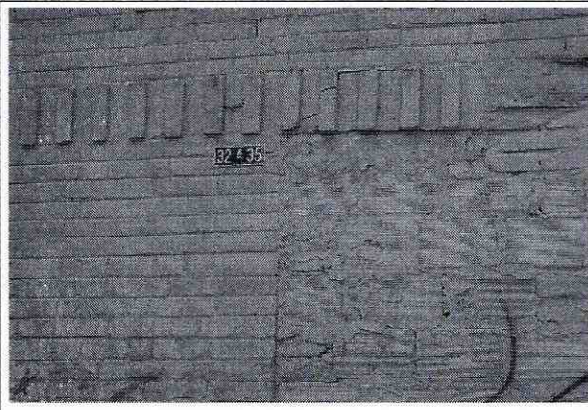
Foto 2. Muro de cerramiento en buenas condiciones.

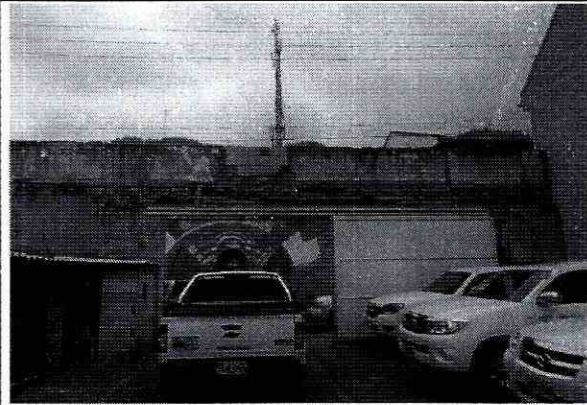
Foto 3. Vista de la cara interna del muro de cerramiento.

- Reparar los acabados de la cara interna del muro de cerramiento que presentan deterioro y desprendimientos parciales
- Realizar mantenimiento general al inmueble para prevenir el deterioro.

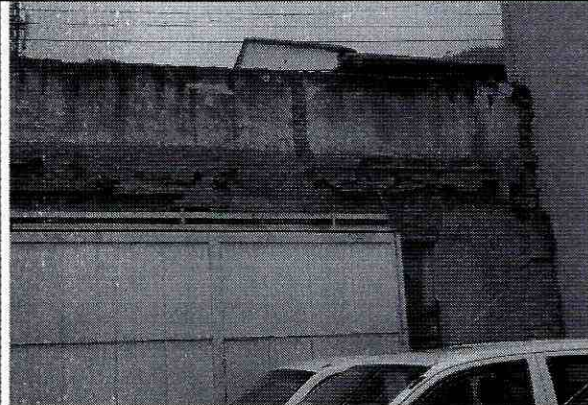
Foto 4. Desprendimiento de pañete de acabado de la parte superior del muro de cerramiento.

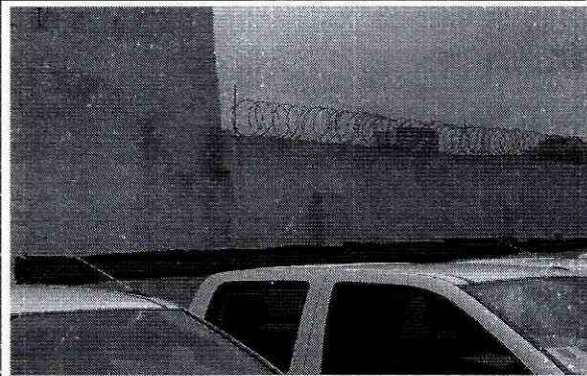
Foto 5. Muro lateral de lindero del costado sur en buen estado.

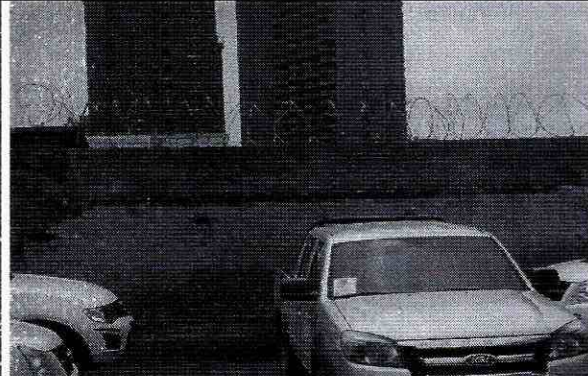
Foto 6. Vista del muro de la parte posterior.

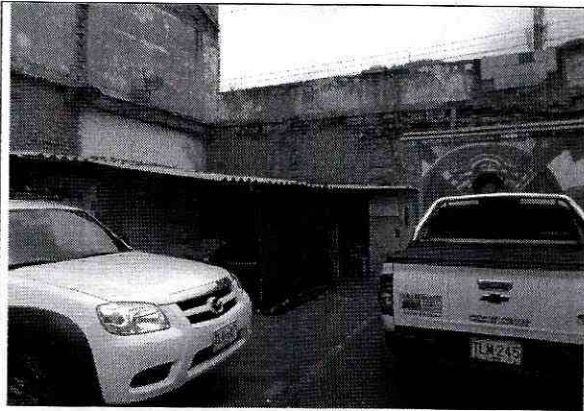
En general la edificación de un piso ubicada en la parte frontal del predio se encuentra en buen estado, no se detectan daños estructurales ni condiciones de inestabilidad, los muros externos e internos se aprecian en buenas condiciones, no se observan grietas, fisuras ni deterioro en los acabados, la cubierta en tejas de lámina metálica se encuentra en buen estado, como se ilustra en las fotografías 7 y 8.

Foto 7. Construcción de un nivel en el extremo nororiental.

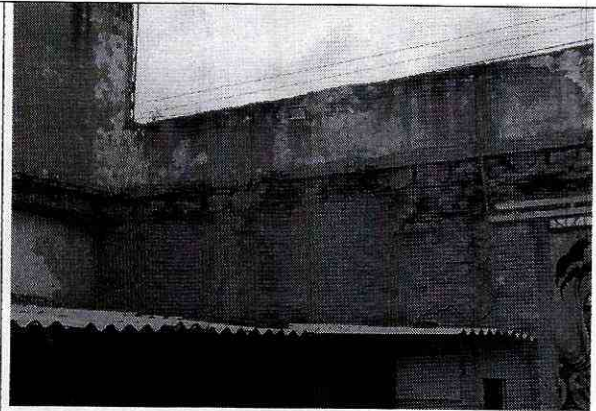
Foto 8. Cubierta de la edificación de un piso en buen estado.
