CONCEPTO TÉCNICO DE AMENAZA RUINA	Código:	GPR-FT-06
		Versión:	03
		Código Documental:

1.1 CONCEPTO DE AMENAZA RUINA N° CAR:	2413
1.2 ÁREA:	Análisis y Mitigación de Riesgos
1.3 COORDINACIÓN:	Estudios y Conceptos Técnicos
1.4 REFERENCIA CRUZADA RADICADO FOPAE:	2013ER24928
1.5 RESPUESTA OFICIAL No.	RO-68606

2.1 SOLICITANTE:	ALCALDIA LOCAL DE LA CANDELARIA
2.2 LOCALIDAD:	(5) USME
2.3 UPZ:	(58) COMUNEROS
2.4 BARRIO O SECTOR CATASTRAL:	VILLA ANITA III SECTOR
2.5 DIRECCIÓN:	CALLE 114 A SUR No. 9 A – 16 (DIRECCION ACTUAL) CALLE 114 A SUR No. 0 – 14 (DIRECCION ANTIGUA)
2.6 CHIP:	AAA01720CYX
2.7 FECHA DE VISITA:	FEBRERO 24 DE 2014
2.8 POBLACIÓN BENEFICIADA:	4 Personas – 1 Familia
2.9 ÁREA (m2):	50 m ² (Aproximadamente)

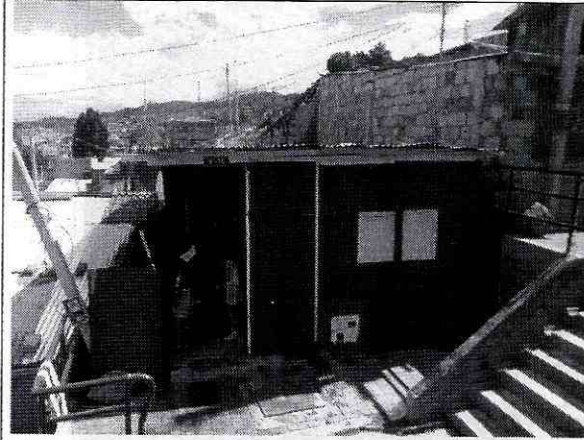
Los elementos de madera y lámina metálica que conforman el cerramiento perimetral de la edificación no presentan daños, no se observan condiciones de inestabilidad, como se puede ver en las fotos 1 y 2 del registro fotográfico. Las divisiones internas no presentan deterioro, sin embargo, en algunas se observan malas condiciones de apoyo y pérdida de verticalidad, en las fotos 3 y 4 se aprecian las condiciones de las divisiones internas.

Foto 1. Vista general del inmueble objeto de la visita técnica.

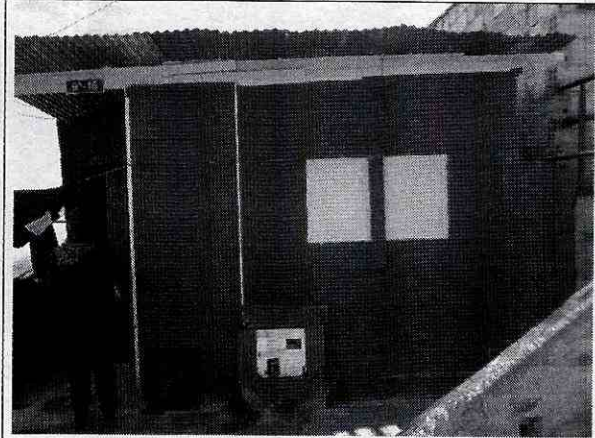
Foto 2. Elementos de fachada en buen estado.

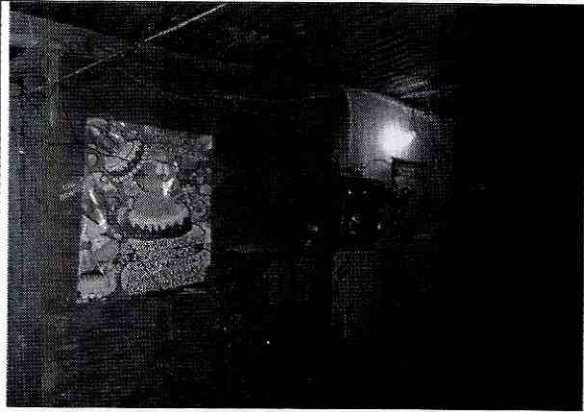
Foto 3. Elementos de madera que conforman el cerramiento de la edificación.

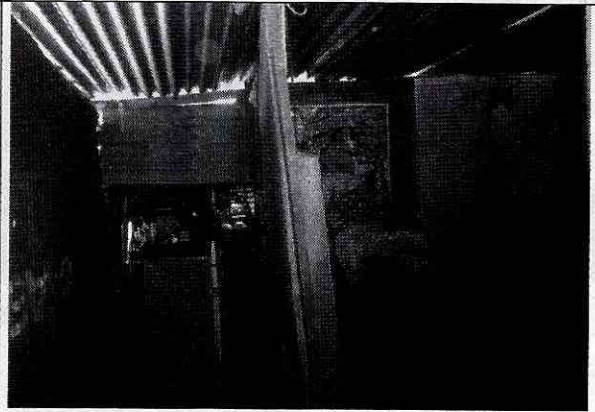
Foto 4. Vista de las láminas de madera de las divisiones internas de la edificación.

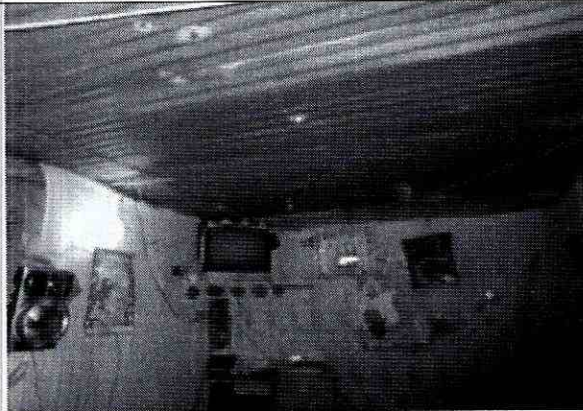
Las tejas de lámina metálica de cubierta no presentan deterioro, como se ve en la fotografía 5; los elementos de madera que soportan la cubierta presentan inestabilidad, algunos presenta fisuras y el apoyo en los elementos de soporte vertical no es adecuado, en la foto 6 se puede el estado general de los elementos de soporte de la cubierta.

Foto 5. Tejas de lámina metálica.

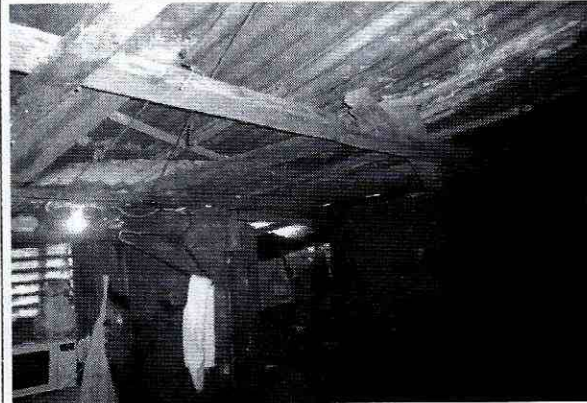
Foto 6. Elementos de madera de soporte de la cubierta.

- Reparar los elementos de madera de apoyo de la cubierta que presentan deterioro
- Realizar los trabajos necesarios para evitar el flujo de agua en el talud del costado occidental de la edificación, el cual puede ocasionar problemas de estabilidad
- Desarrollar todas las recomendaciones dadas en la Respuesta Oficial No. RO-66237, en especial lo referente a:

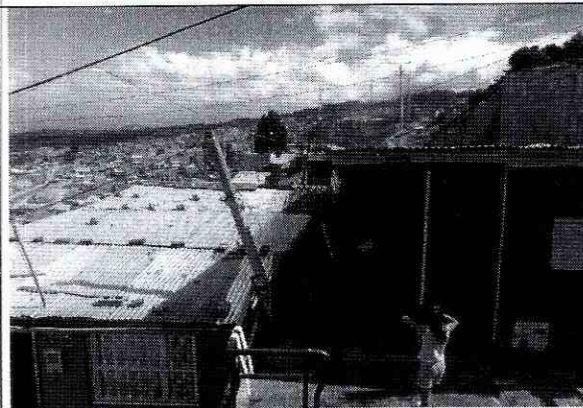
Se observa una diferencia de nivel entre el predio objeto de la visita técnica y el predio vecino del costado occidental aproximadamente de dos metros, no se observa una estructura de contención adecuada y se evidencia flujo de agua constante en este sector del talud, en las fotografías 7 y 8 se puede apreciar el estado actual del talud ubicado entre los dos predios.

Foto 7. Diferencia de nivel con el predio vecino del costado occidental.

- A los responsables de los predios de la Calle 114A Sur No. 9A-16 y de la Calle 114A Sur No. 9A-22, en el barrio Villa Anita III Sector de la localidad de Usme y en el caso de no existir restricciones y condicionamientos al uso del suelo, implementar las medidas encaminadas a garantizar la estabilidad del talud de corte implementado posiblemente para la adecuación del terreno y posterior emplazamiento de las mencionadas viviendas. Dichas acciones deben realizarse mediante la implementación de obras de protección geotécnica, las cuales deberán contar con sistemas de drenaje para la evacuación de las aguas superficiales y sub-superficiales, con el fin de garantizar la estabilidad del mismo; acciones que deberán desarrollarse con el apoyo de personal idóneo, garantizando que se cumplan los requerimientos establecidos en el Decreto No. 926 del 19 de marzo de 2010 y el Decreto 340 del 13 de Febrero de 2012, Reglamento Colombiano de Construcción Sismo Resistente NSR-10 de acuerdo con la normatividad vigente y para lo cual deberán tramitarse los permisos y licencias respectivas

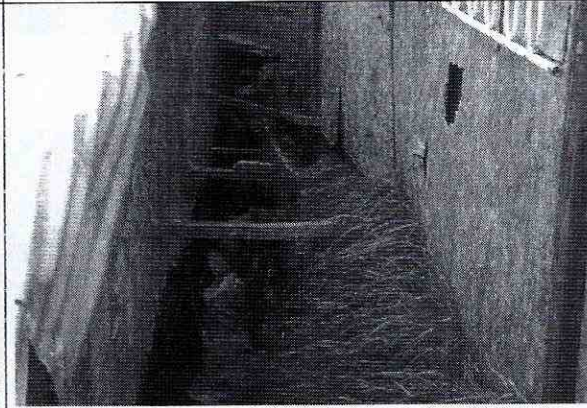
Foto 8. Talud de corte con el predio vecino del costado occidental.
