<b>ALCALDÍA MAYOR DE BOGOTÁ D.C.</b> Fondo de Prevención y Atención Emergencias	<b>CONCEPTO TÉCNICO DE AMENAZA RUINA</b>	Código:	GPR-FT-06
		Versión:	03
		Código Documental:

1.1 CONCEPTO DE AMENAZA RUINA N° CAR:	2422
1.2 ÁREA:	Análisis y Mitigación de Riesgos
1.3 COORDINACIÓN:	Estudios y Conceptos Técnicos
1.4 REFERENCIA CRUZADA RADICADO FOPAE:	2014ER5657
1.5 RESPUESTA OFICIAL No.	RO-69072

2.1 SOLICITANTE:	ALCALDÍA LOCAL DE BARRIOS UNIDOS
2.2 LOCALIDAD:	(12) BARRIOS UNIDOS
2.3 UPZ:	(98) LOS ALCAZARES
2.4 BARRIO O SECTOR CATASTRAL:	ALCAZARES
2.5 DIRECCIÓN:	CARRERA 28 No. 71 - 30
2.6 CHIP:	AAA0085KLTO
2.7 FECHA DE VISITA:	MARZO 27 DE 2014
2.8 POBLACIÓN BENEFICIADA:	1 Persona - 1 Familia
2.9 ÁREA (m2):	120 m <sup>2</sup> (Aproximadamente)

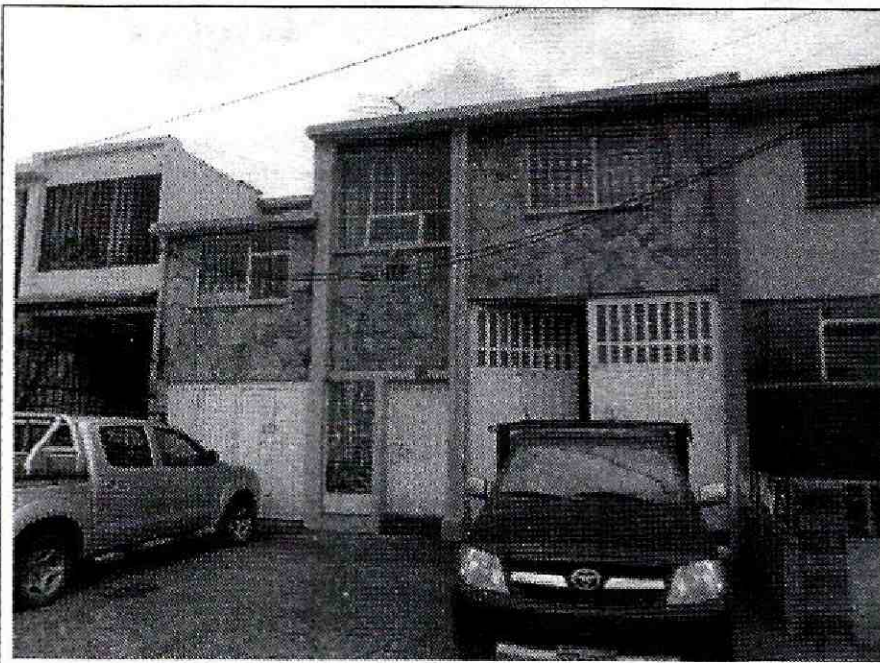
muro de fachada está enchapado en piedra. El aspecto general de la fachada de la edificación se puede ver en la fotografía 1. El área aproximada de construcción es de ciento veinte metros cuadrados.

En el muro de fachada no se detectan daños estructurales, no se presentan agrietamientos ni daños en los elementos que la conforman, el enchape en piedra se encuentra en buenas condiciones, como se puede apreciar en las fotografías 1 y 2.

**Foto 1.** Vista general de la fachada de la edificación.

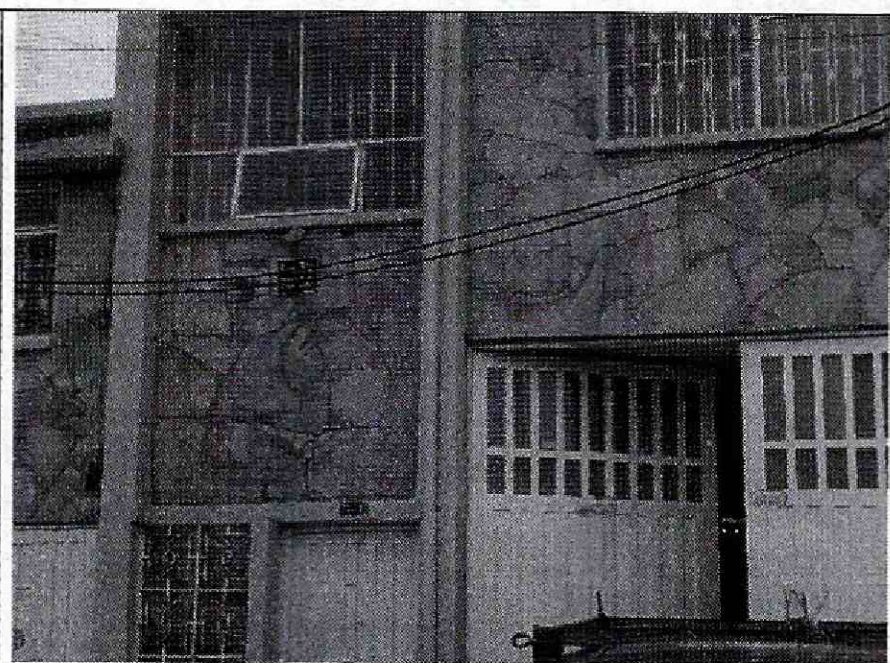
**Foto 2.** Elementos de fachada en buen estado.

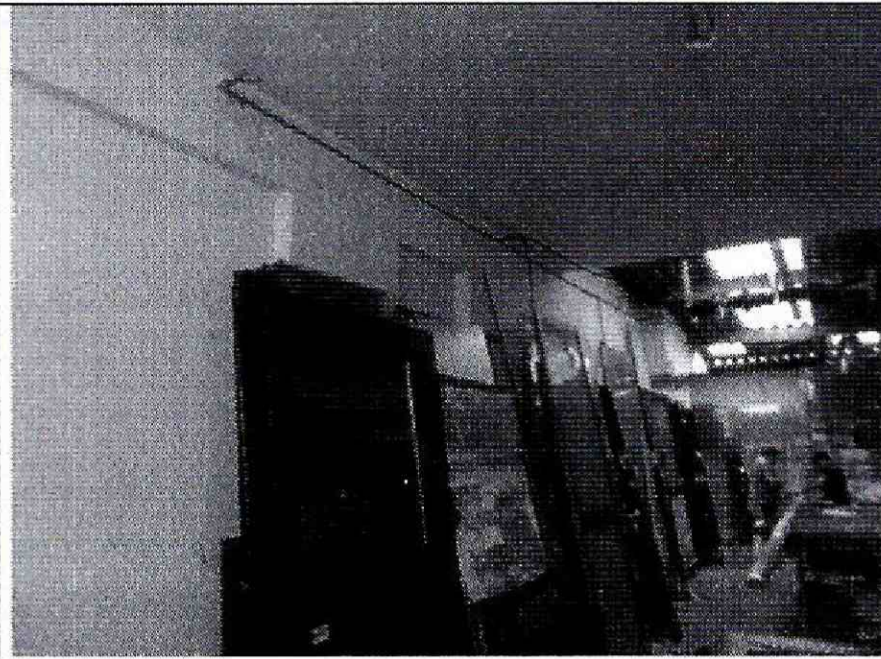
En general los muros internos de la edificación se encuentran en buen estado, no se evidencian daños estructurales, no se observan grietas ni fisuras, los acabados no presentan deterioro, en las fotografías 3 y 4 se aprecian las condiciones de los muros de la zona frontal, en las foto 5 se puede ver que los muros de la zona posterior se encuentran en buenas condiciones. La placa de entrepiso se encuentra en buen estado, no se evidencian deflexiones ni daños en los acabados, como se ilustra en la fotografía 6.

Foto 3. Vista general de los muros del primer piso.

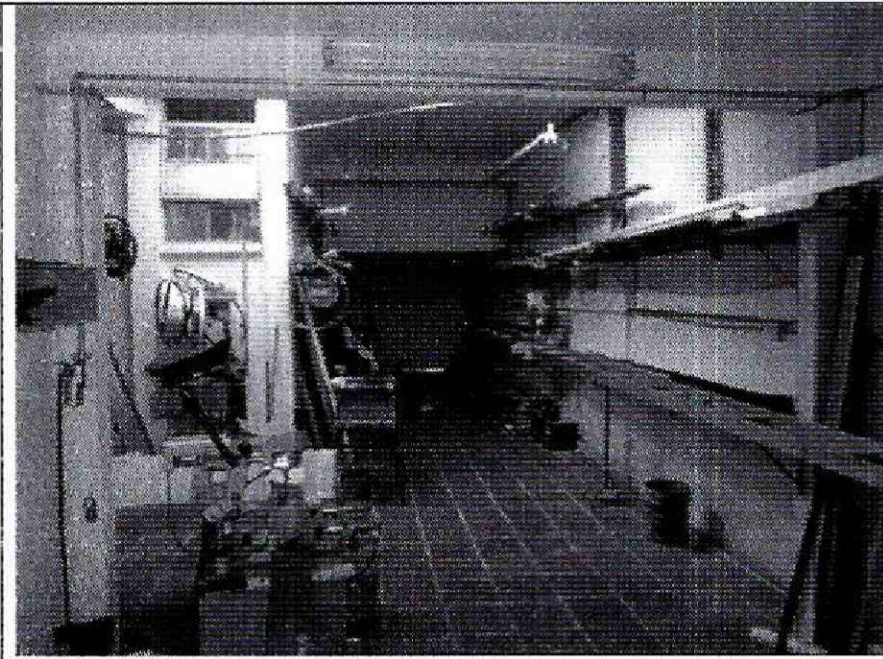
Foto 4. Muros del primer piso, en buen estado.

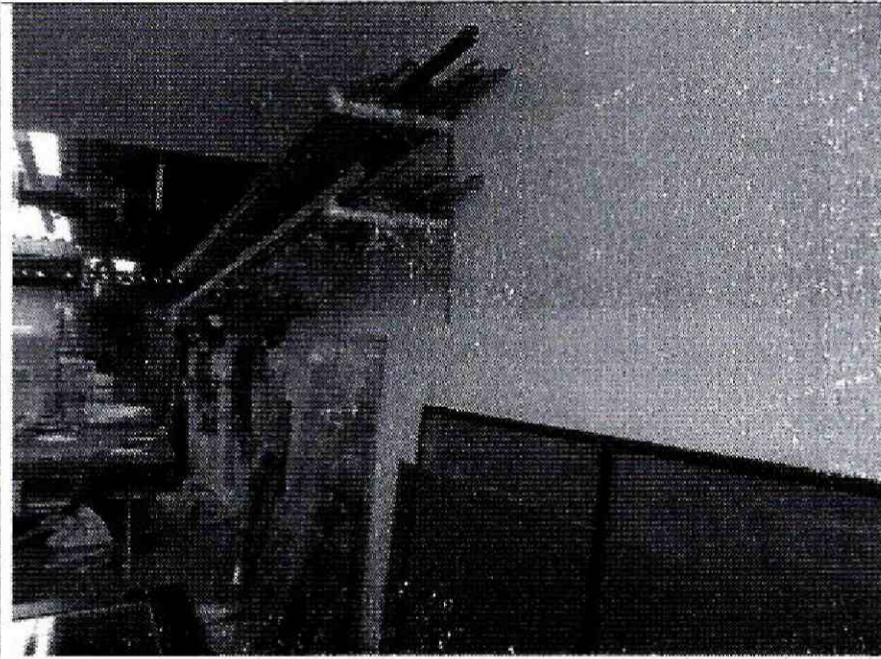
Foto 5. Muros de la parte posterior.

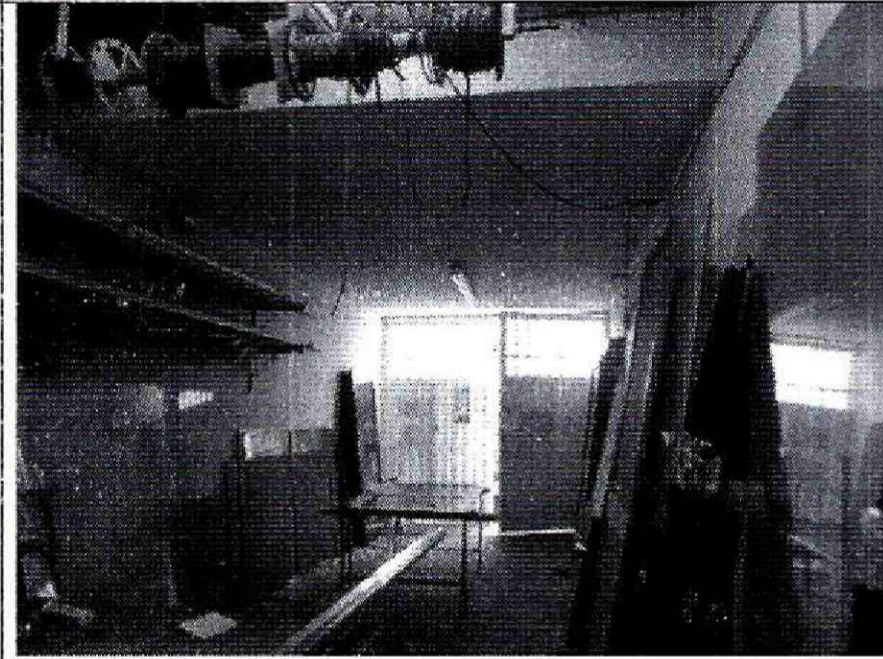
Foto 6. Placa de entepiso en buenas condiciones.

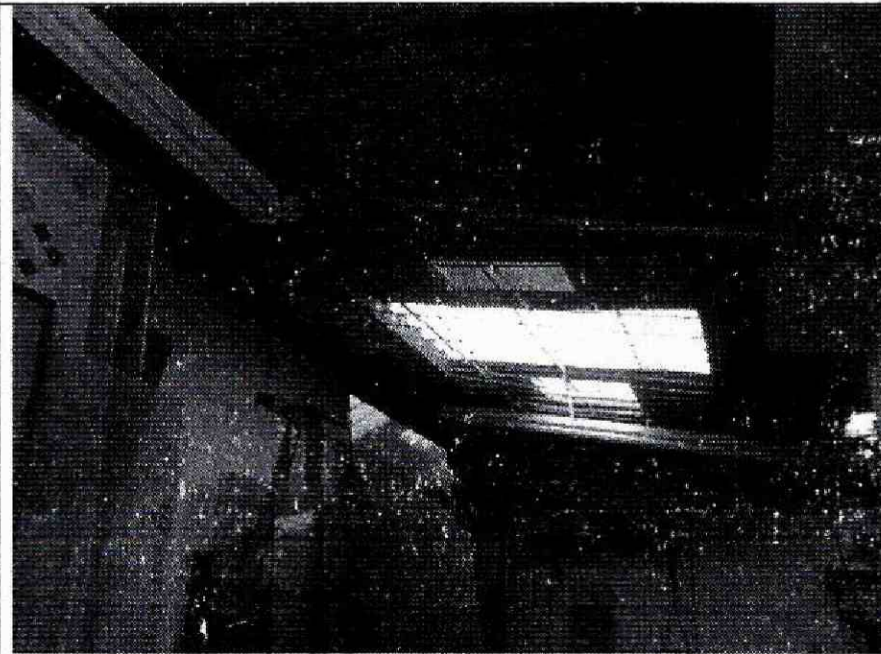
La cubierta de toda la edificación se encuentra en buenas condiciones no se aprecian daños ni deterioro en las tejas de cubierta, los elementos metálicos de soporte de la cubierta se encuentran en buen estado, en la fotografía 7 se puede el aspecto general de la cubierta de la edificación.

Foto 7. Estructura de cubierta en buen estado.
