DIRECCION DE PREVENCION Y ATENCION DE EMERGENCIAS

CONCEPTO DE AMENAZA RUINA N° CAR - 243

LOCALIDAD: (4) SAN CRISTOBAL
UPZ: (33) Sosiego
BARRIO: Las Brisas
DIRECCION: Carrera 6 # 3 – 68 Sur
FECHA DE VISITA: Febrero 2 de 2005
SOLICITANTE: Inspección 4 C Distrital de Policía
POBLACION BENEFICIADA: 1 Persona – 1 Familia
AREA: 60 m² (aproximadamente)

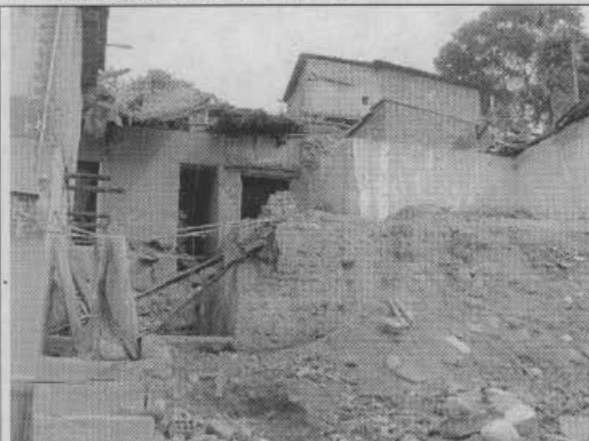
La edificación se encuentra parcialmente demolida y ya no existe la fachada delantera, ver foto 1, la cubierta esta colapsada en más del 80 por ciento del área que continua en pie, como se ve en las fotos 2 y 3; los muros que permanecen tienen agrietamientos y posibilidades de falla en corto plazo, ver foto 4, en especial el muro del costado sur que se encuentra sin soporte lateral y expuesto a la intemperie, como se observa en las fotos 5 y 6, por el tipo de construcción esta clase de exposición puede derivar en degradación de los materiales constitutivos y en el posterior colapso del muro. El daño en general se califica como severo.

Foto 1. Fachada de la edificación al momento de la visita.

De acuerdo con lo anterior, se puede establecer que el inmueble de la Carrera 6 # 3 – 68 Sur, AMENAZA RUINA. La edificación presenta un deterioro alto con daño severo y no es recuperable, por tanto se recomienda realizar actividades de demolición y reconstrucción general.

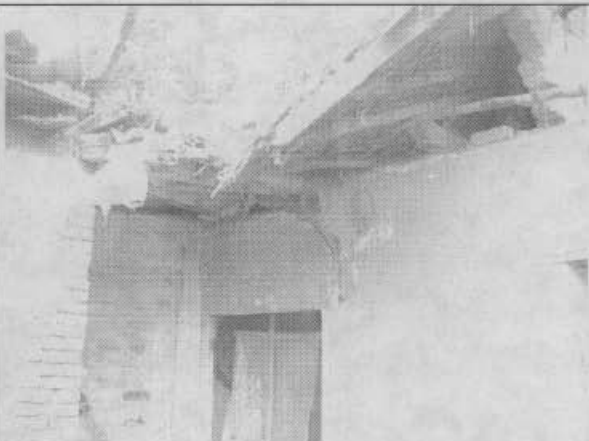
Foto 2. Cubierta colapsada.

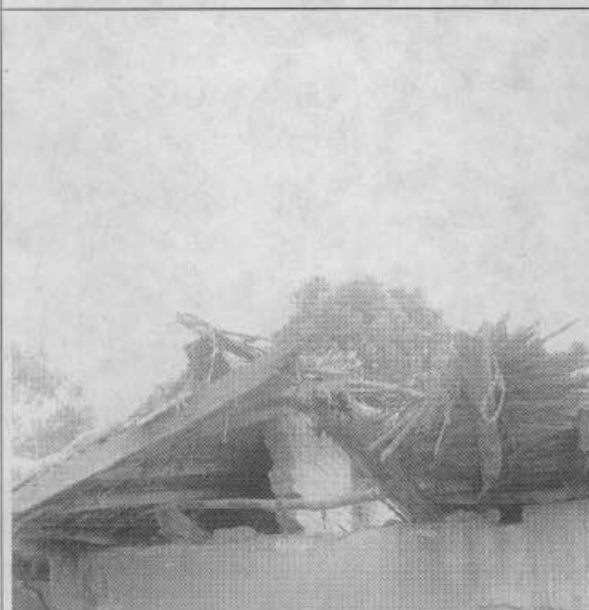
Foto 3. Estado de deterioro de los elementos de cubierta.

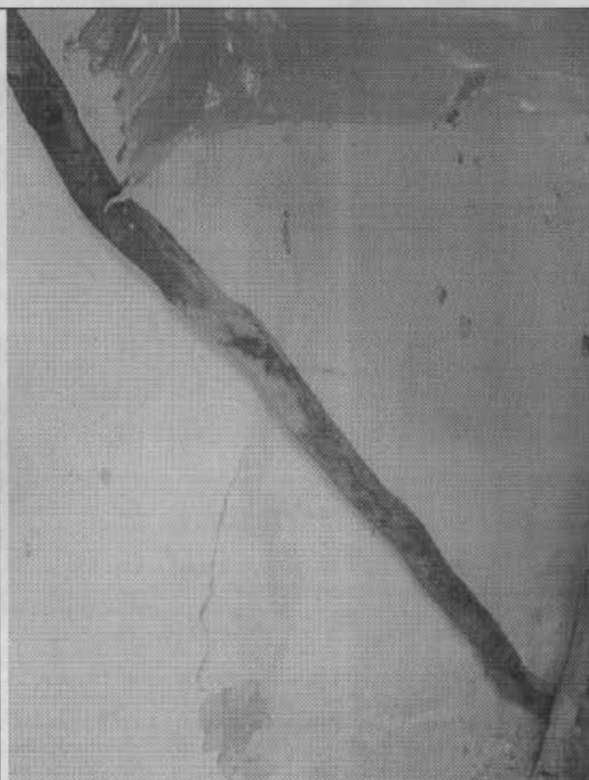
Foto 4. Agrietamiento en muros interiores.

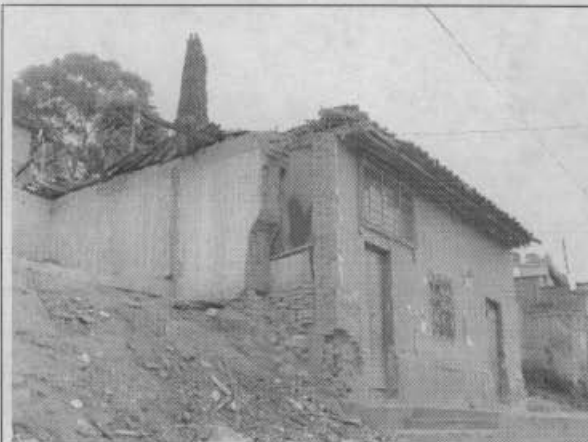
Foto 5. Muro del sector sur sin apoyos laterales.

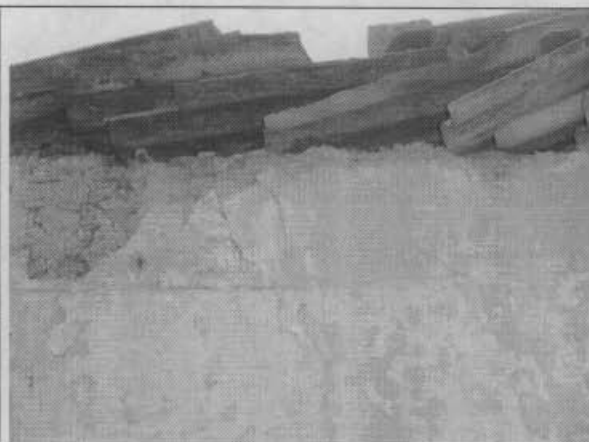
Foto 6. Agrietamientos en muro del sector sur.
