<b>CONCEPTO TÉCNICO DE AMENAZA RUINA</b>	Código:	GPR-FT-06
		Versión:	03
		Código Documental:

1.1 CONCEPTO DE AMENAZA RUINA N° CAR:	2442
1.2 ÁREA:	Análisis y mitigación del Riesgo
1.3 COORDINACIÓN:	Estudios y Conceptos Técnicos
1.4 REFERENCIA CRUZADA RADICADO FOPAE:	2014ER5031, 2014ER5130
1.5 RESPUESTA OFICIAL No.	RO-70047

2.1 SOLICITANTE:	INSPECCION 3 C DISTRITAL DE POLICIA
2.2 LOCALIDAD:	(3) SANTA FE
2.3 UPZ:	(93) LAS NIEVES
2.4 BARRIO O SECTOR CATASTRAL:	LA ALAMEDA
2.5 DIRECCIÓN:	CARRERA 13 No. 19 – 66 / 72
2.6 CHIP:	AAA0029LZPA
2.7 FECHA DE VISITA:	24 DE ABRIL DE 2014
2.8 POBLACIÓN BENEFICIADA:	3 Personas – 1 Familia
2.9 ÁREA (m2):	500 m <sup>2</sup> (Aproximadamente)

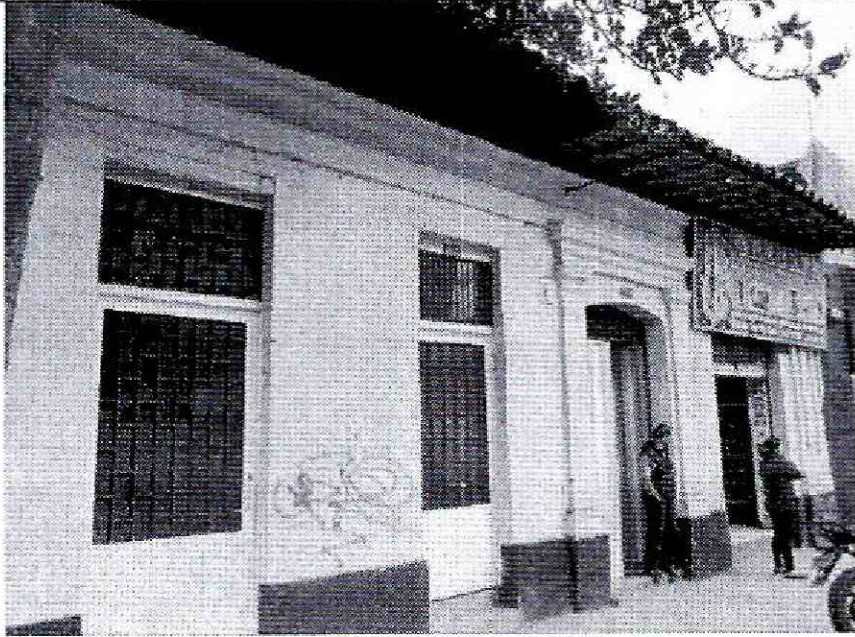
En el momento de la visita se observó que la edificación se encuentra en regulares condiciones estructurales y de mantenimiento. El muro de la fachada no evidencia daños o condiciones de inestabilidad, en las fotografías 1 y 2 se puede ver el estado de la fachada.

**Foto 1.** Vista general del exterior del inmueble del concepto

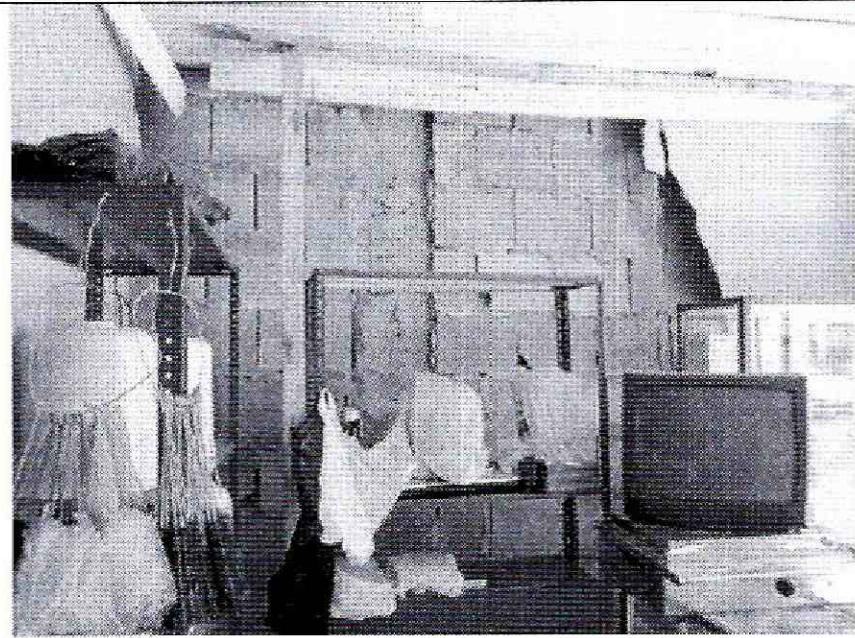
Internamente se evidencia el daño del muro lateral o de lindero del costado sur en el tramo frontal, que corresponde a un local comercial, este muro ha fallado y ha dejado sin apoyo parte de la cubierta de este sector, se ha realizado un apuntalamiento provisional con elementos de madera, el muro de lindero también presenta agrietamientos y fisuras en el tramo siguiente. Otros muros divisorios internos presentan desprendimiento y caída del pañete de recubrimiento y algunas grietas y fracturas. En el costado norte y en especial en el sector frontal y medio de la edificación, los muros no presentan daños ni evidencian condiciones de inestabilidad. En las fotografías 3 a 24 se pueden observar algunos aspectos del estado de los muros internos de la edificación.

**Foto 3.** Muro del costado sur fallado y apuntalamiento.

- Realizar de inmediato la reparación o restitución del muro que conforma el lindero del costado sur de la edificación en el tramo frontal que corresponde al local comercial

- Mantener el apuntalamiento de la cubierta hasta que se restituya satisfactoriamente el muro de lindero del costado sur
- Establecer medidas de aislamiento y protección para residentes y vecinos, en el sector del costado sur, medidas que se deben mantener hasta que se desarrollen satisfactoriamente las actividades de reparación del muro de lindero de ese costado

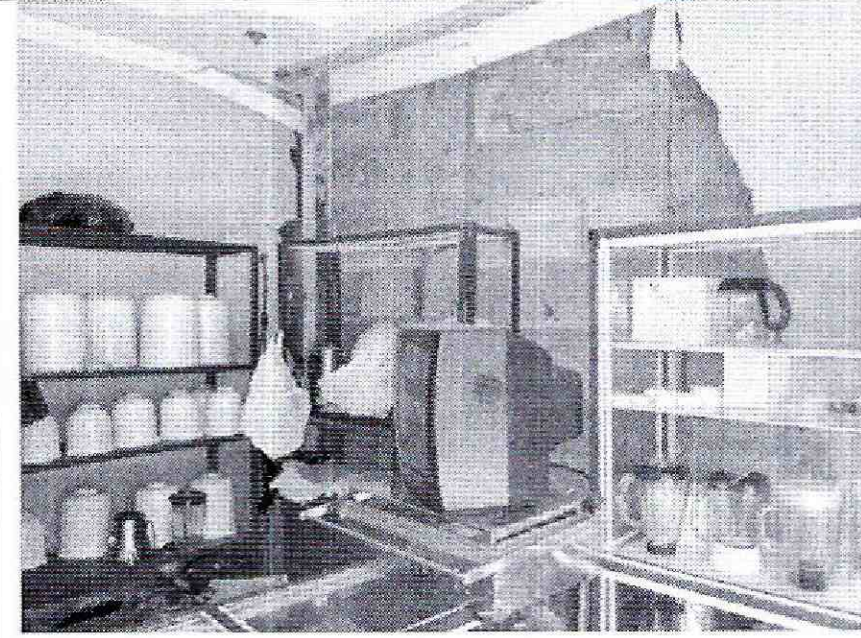
**Foto 4.** Muro lateral sur en el sector del local comercial.

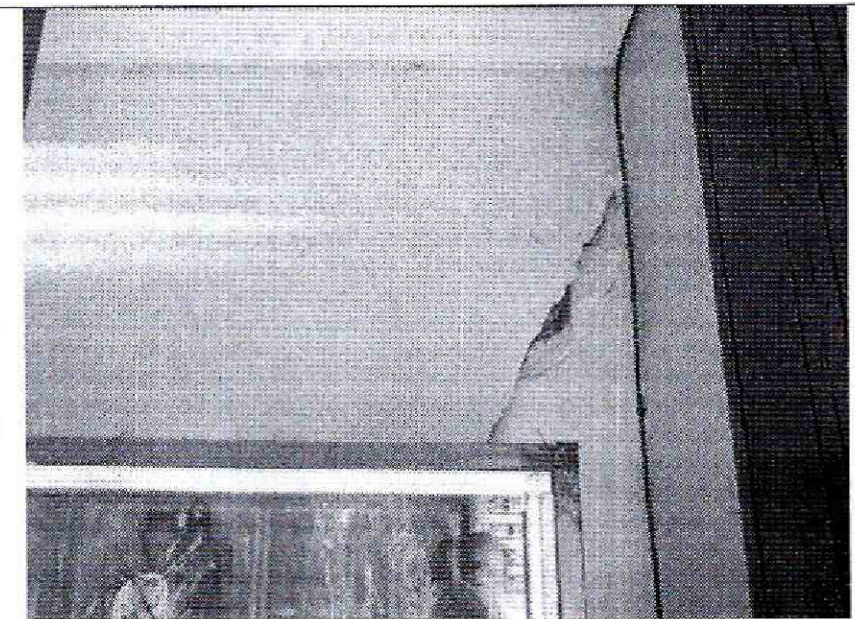
**Foto 5.** Grieta en muro del costado sur.

- Reparar todos los muros afectados por fisuras, agrietamientos y daños en los acabados
- Reparar los daños funcionales de la cubierta así como los daños que presenta el cielo raso en varios sectores

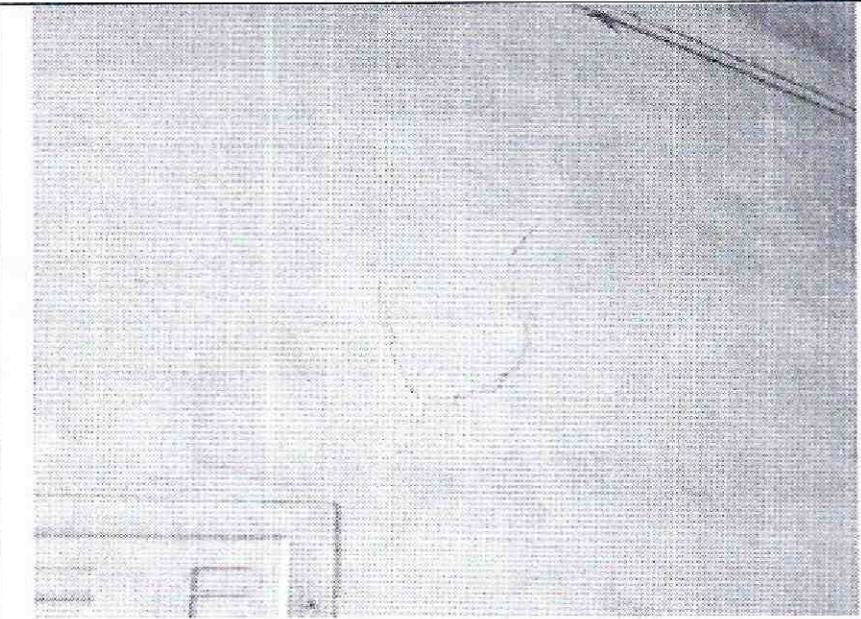
**Foto 6.** Fisuras en muro del sector frontal.

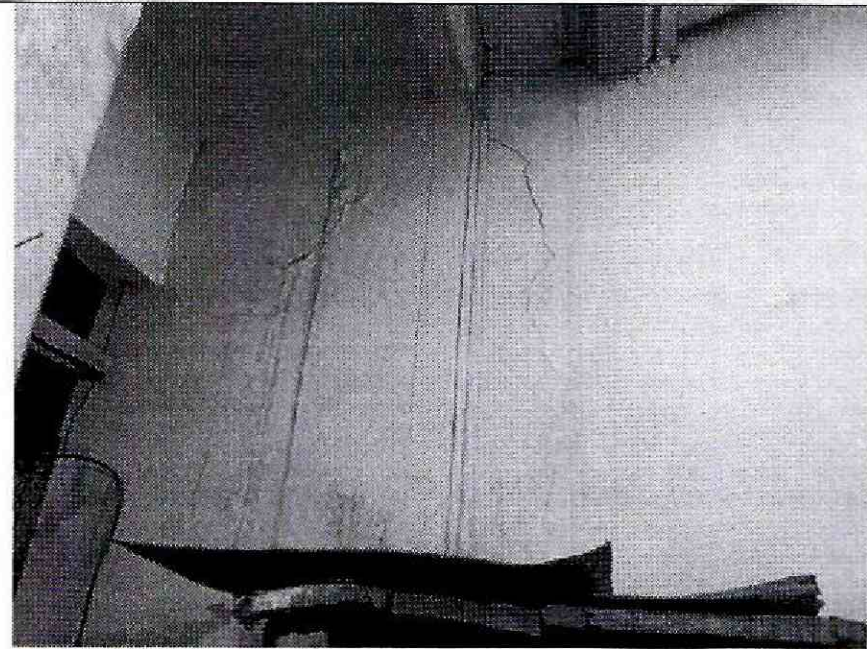
Foto 7. Muros del costado sur tramo frontal con grietas.

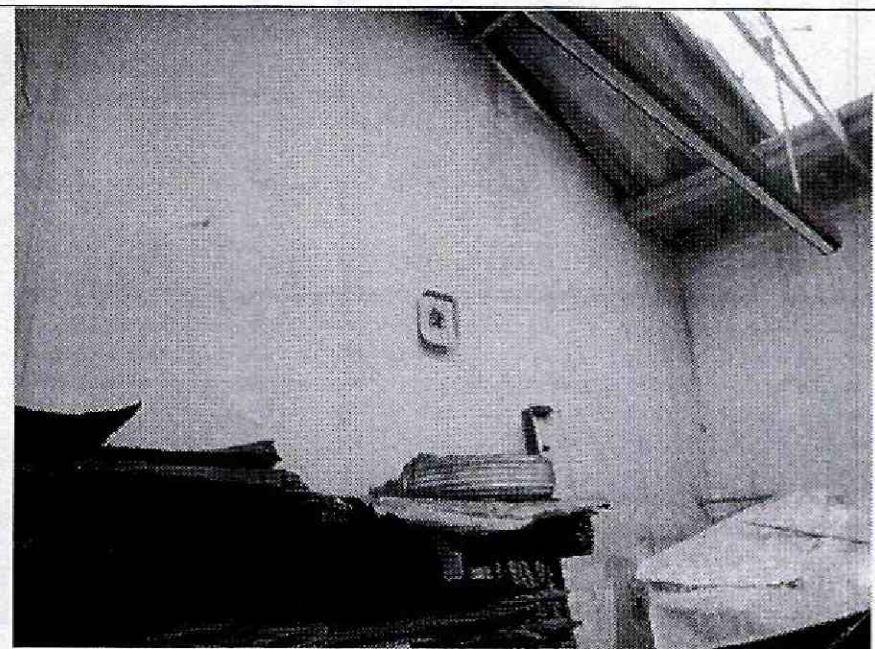
Foto 8. Fisura y daños en acabados de muros.

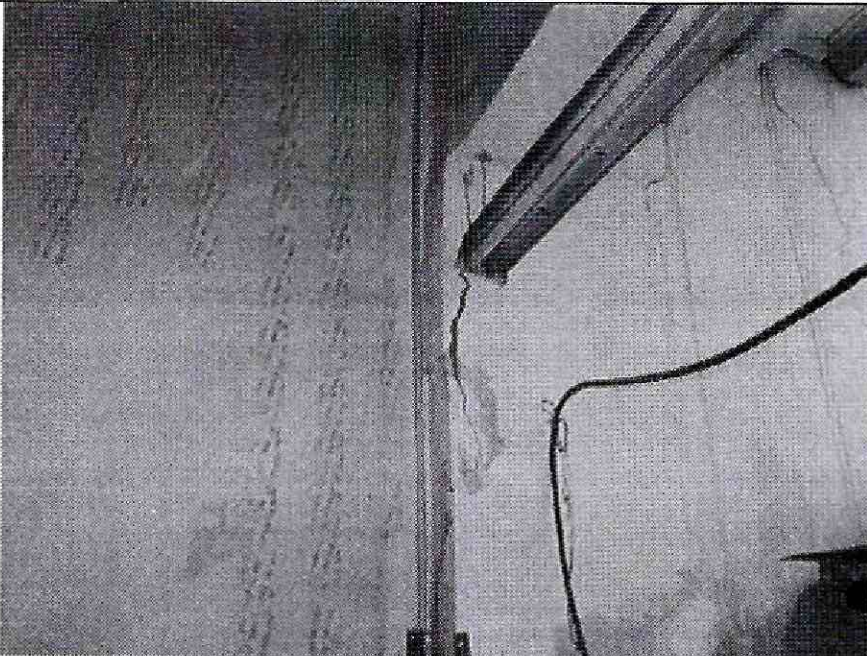
Foto 9. Agrietamiento del muro del costado sur.

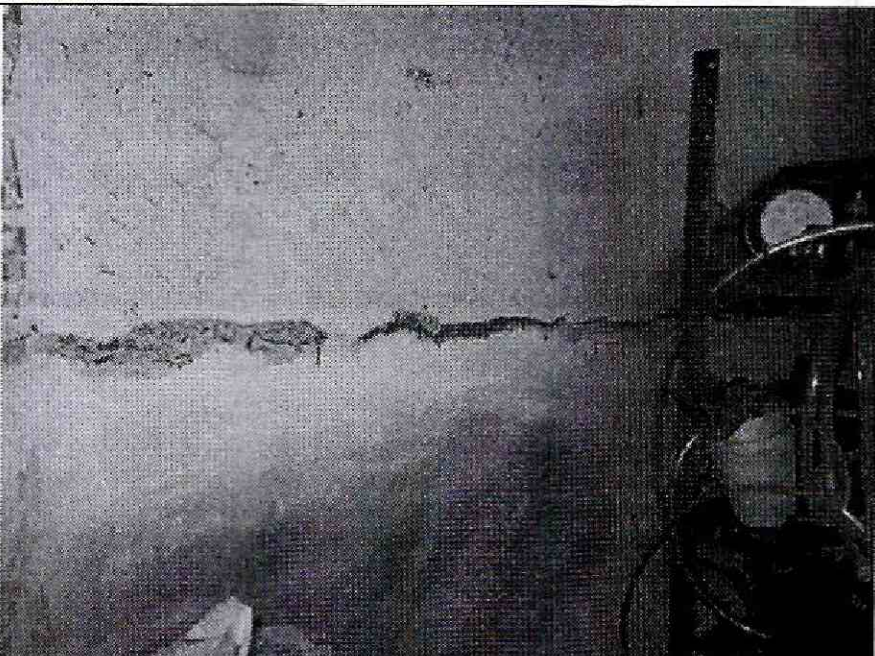
Foto 10. Fisura horizontal en muro del costado sur.

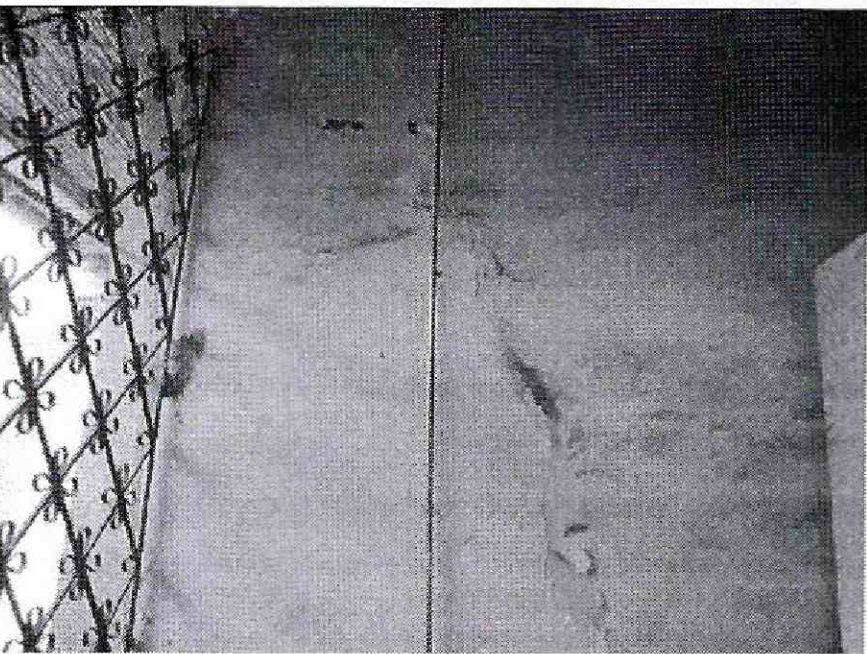
Foto 11. Fisuras en muro del sector posterior.

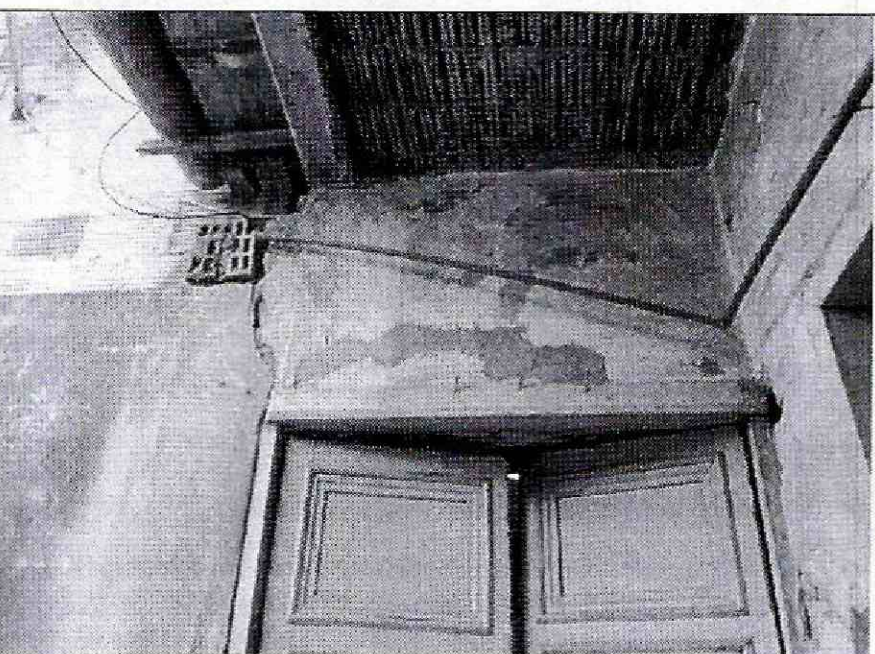
Foto 12. Deterioro de los acabados de los muros.

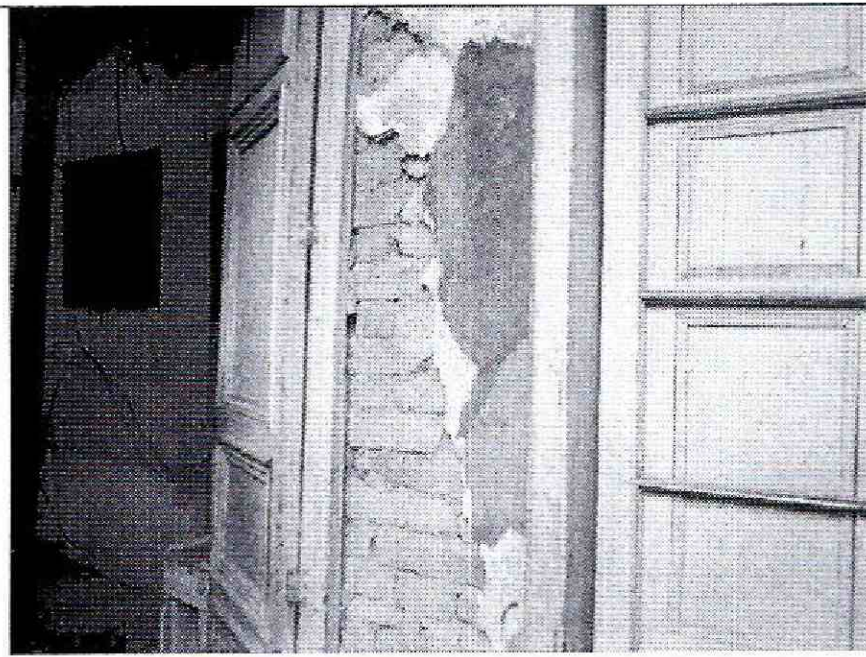
Foto 13. Perdida del pañete de muro del sector posterior.

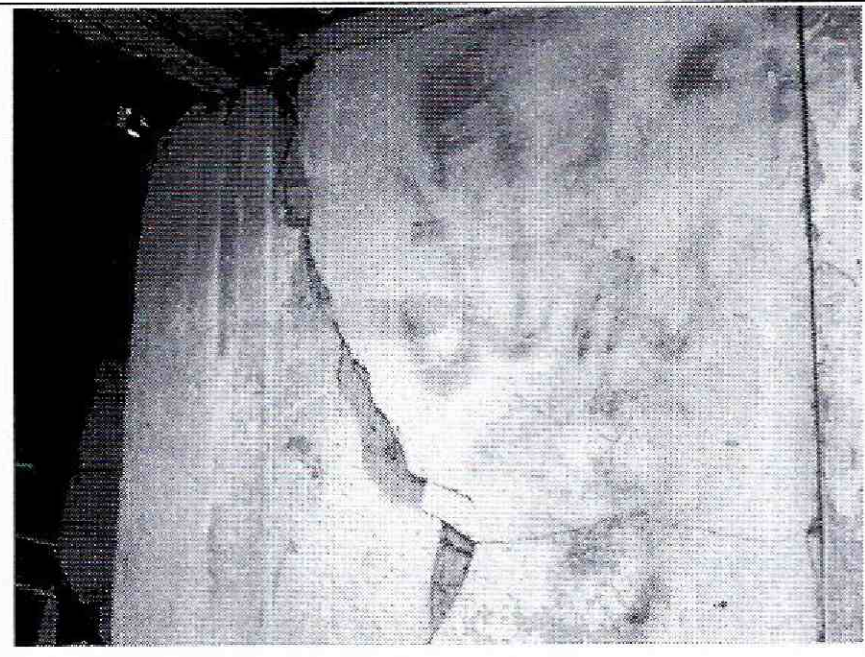
Foto 14. Agrietamiento en muro del sector del patio.

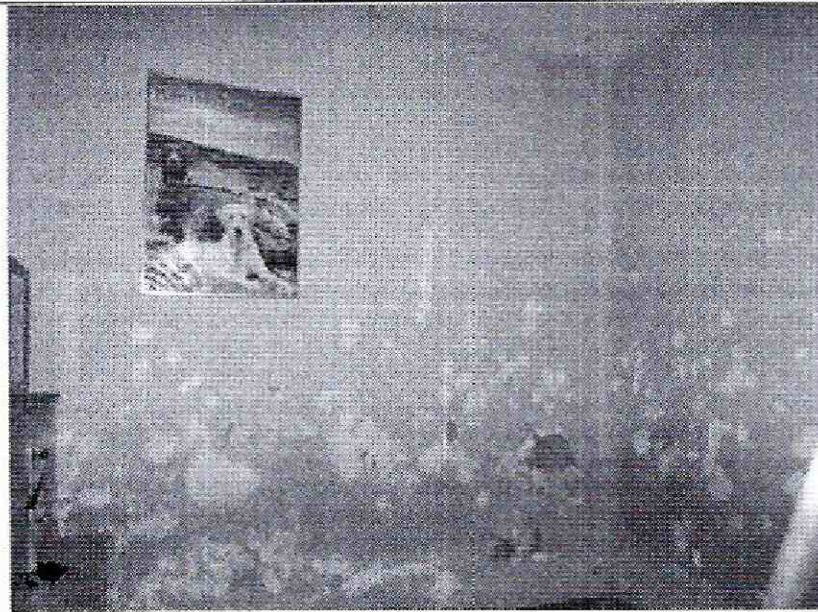
Foto 15. Daños por humedad en acabados de muros.

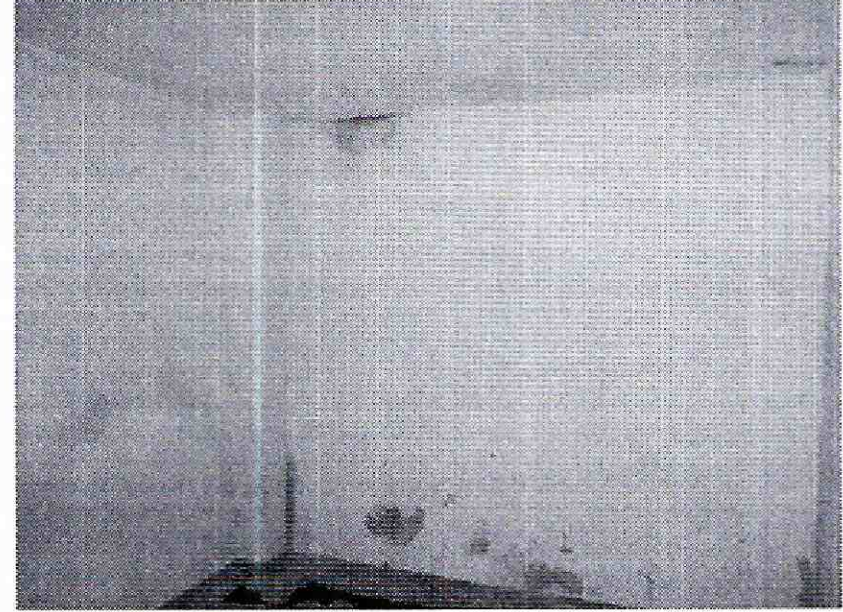
Foto 16. Humedad en muro del costado sur.

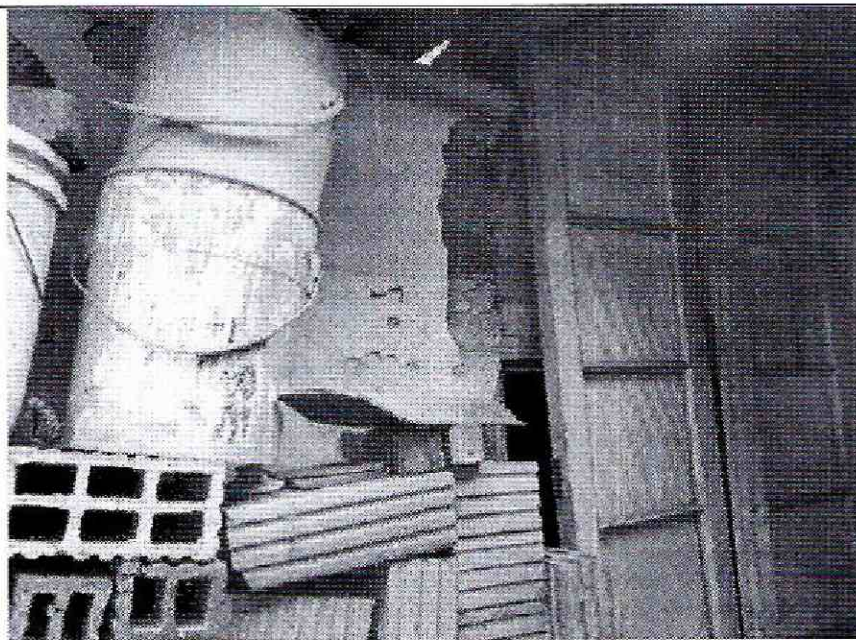
Foto 17. Daño en acabado de muro posterior.

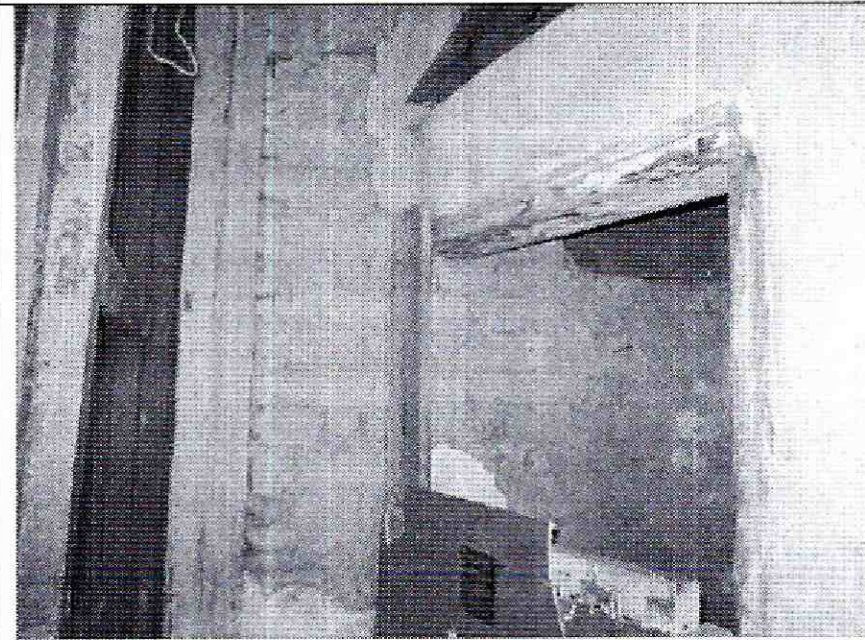
Foto 18. Perdida del pañete de recubrimiento.

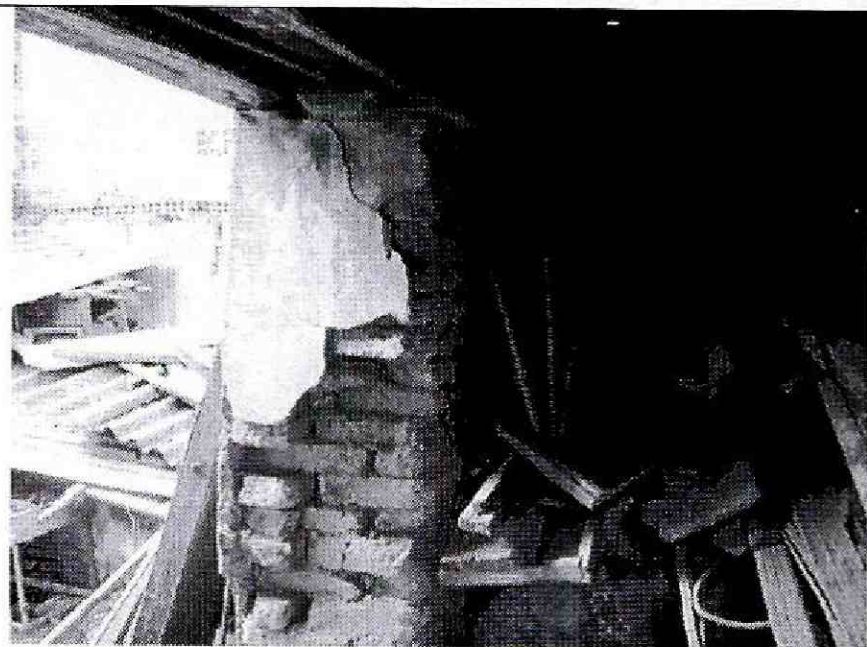
**Foto 19.** Alto deterioro en muro del sector posterior.

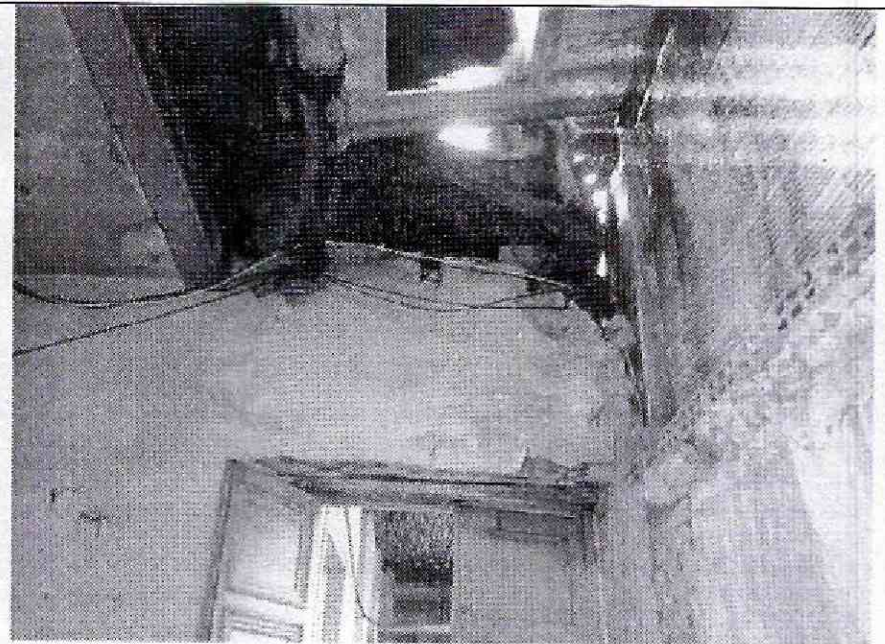
**Foto 20.** Daños en dintel y otros elementos.

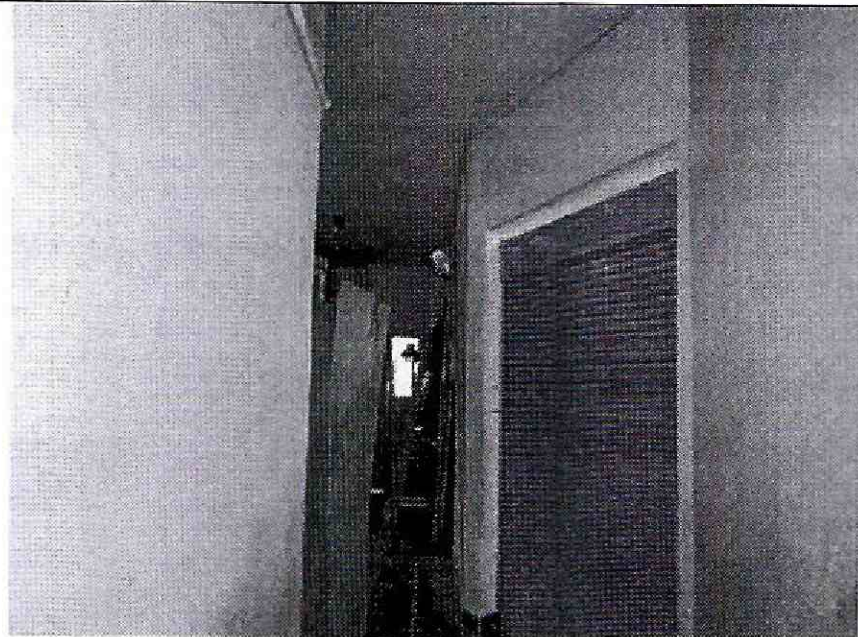
**Foto 21.** Muros del sector sin daños visibles.

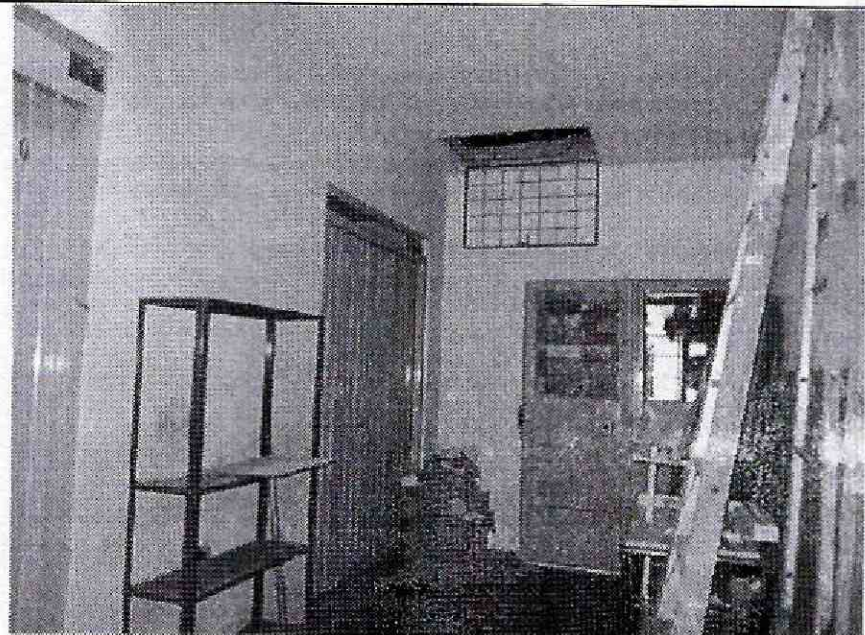
**Foto 22.** Buen mantenimiento de muros del sector central.

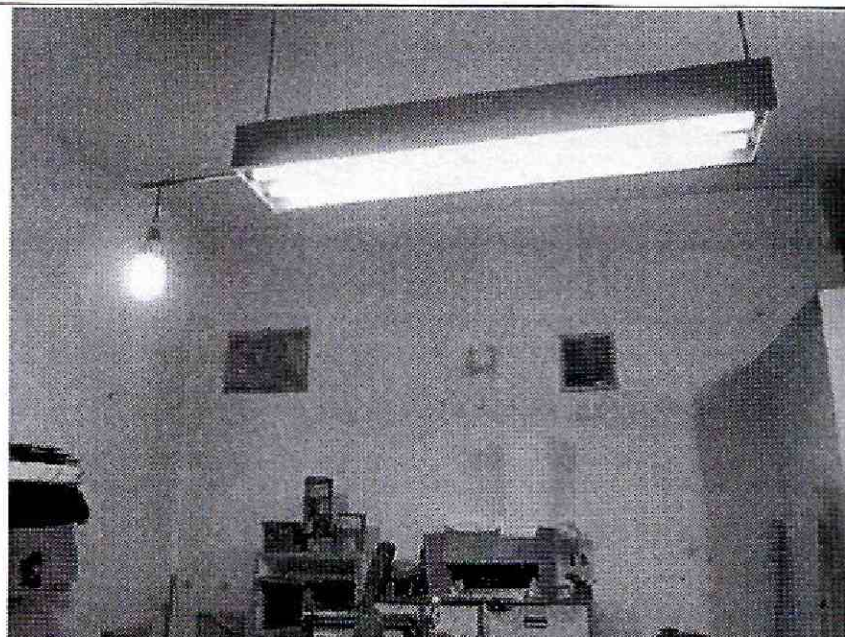
**Foto 23.** Muros del costado norte sin evidencia de daños.

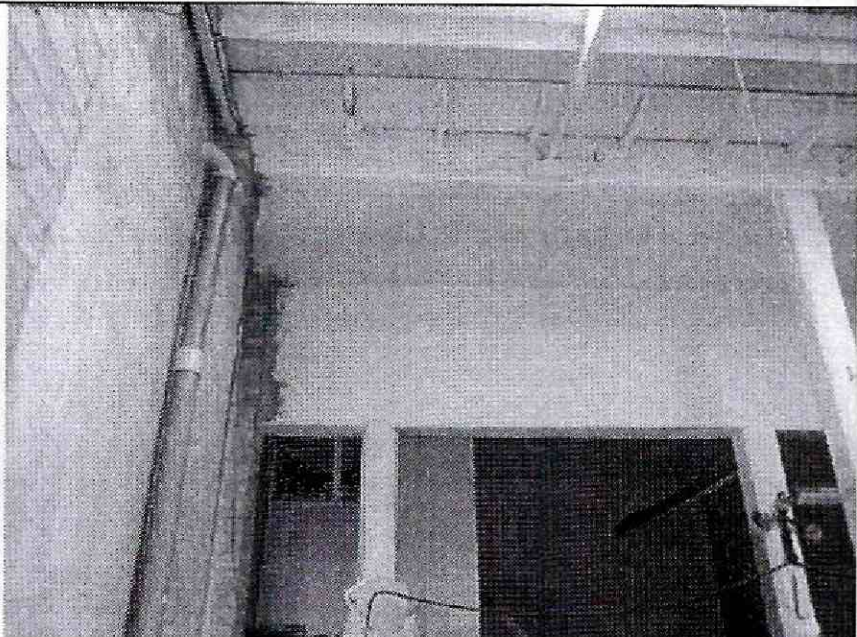
**Foto 24.** Sector central en aceptables condiciones.

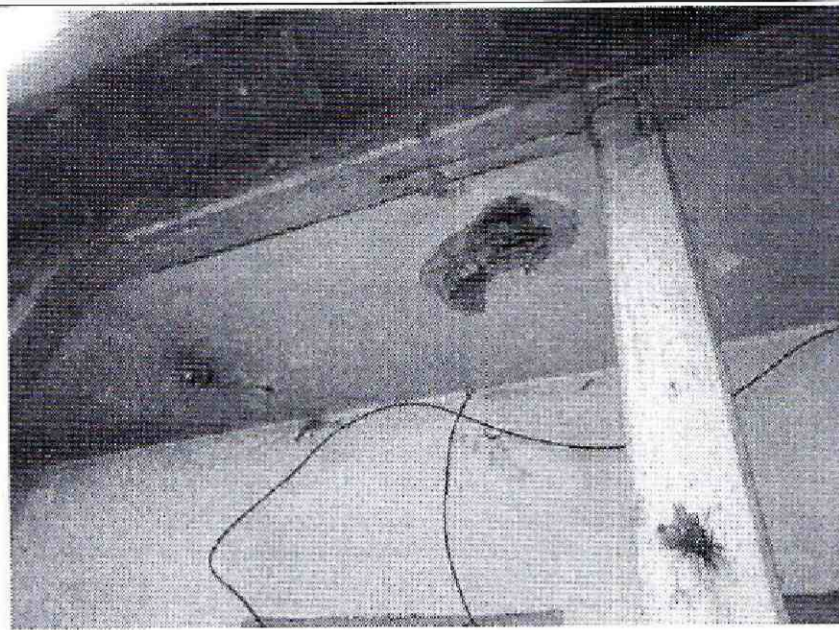
La cubierta presenta algunas fallas funcionales que se evidencian en el deterioro del cielo raso con marcas de humedad y desprendimiento del pañete de recubrimiento de algunas áreas. Asimismo los postes de madera que soportan los aleros en el sector del patio presentan deterioro alto y progresivo. En los sectores en que se reemplazó la cubierta original por tejas de fibro-cemento no se observan daños. Las fotografías 25 a 30 muestran el estado de los elementos del nivel de cubierta y del cielo raso.

**Foto 25.** Estructura de soporte de cubierta con deterioro.

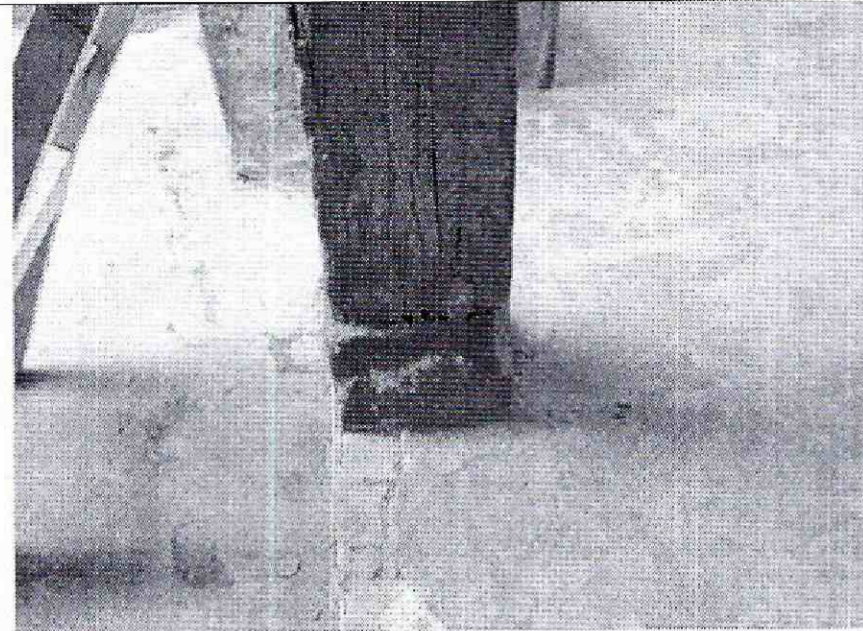
**Foto 26.** Deterioro en poste de soporte del alero del patio.

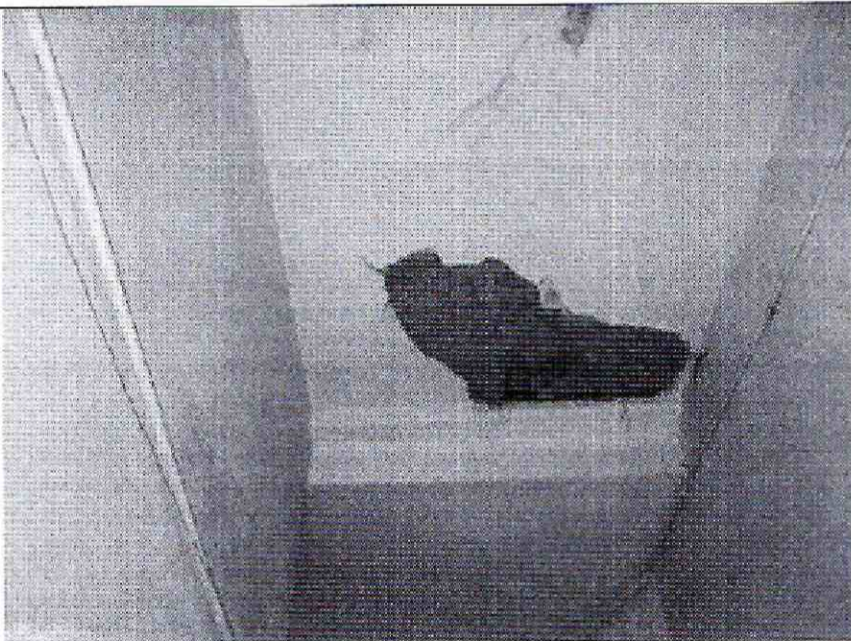
**Foto 27.** Daño en los acabados del cielo raso.

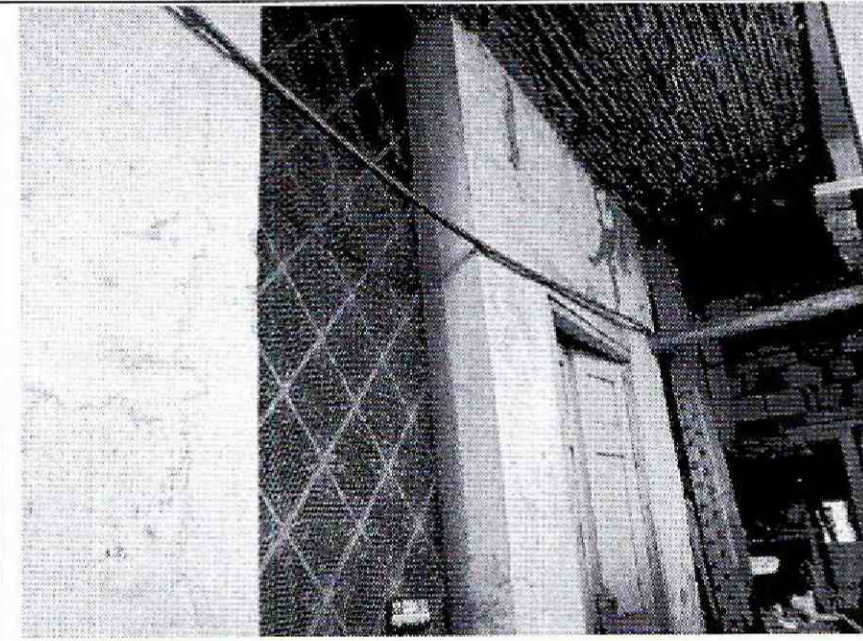
**Foto 28.** Desprendimiento total del pañete del cielo raso.

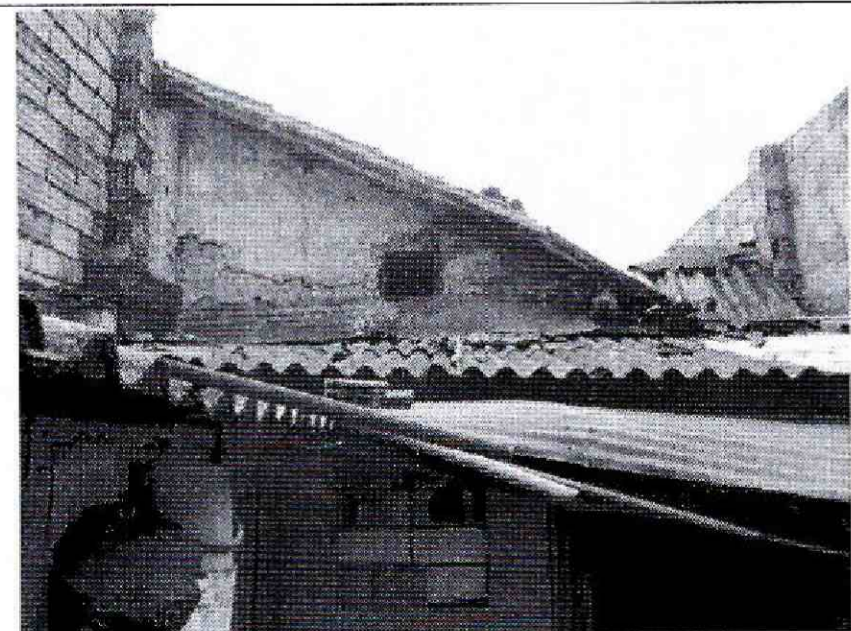
**Foto 29.** Condiciones de la cubierta en fibro-cemento.
