1.1 CONCEPTO DE AMENAZA RUINA Nº CAR:	2447
1.2 ÁREA:	Análisis y Mitigación de Riesgos
1.3 COORDINACIÓN:	Estudios y Conceptos Técnicos
1.4 REFERENCIA CRUZADA RADICADO FOPAE:	2014ER5746, 2014ER7559
1.5 RESPUESTA OFICIAL No.	RO-70202

2.1 SOLICITANTE:	ALCALDÍA LOCAL DE LOS MÁRTIRES
2.2 LOCALIDAD:	(14) LOS MÁRTIRES
2.3 UPZ:	(102) LA SABANA
2.4 BARRIO O SECTOR CATASTRAL:	LA ESTANZUELA
2.5 DIRECCIÓN:	CARRERA 15 A No. 7 – 26 (MURO DE CERRAMIENTO)
2.6 CHIP:	AAA0034MSBS
2.7 FECHA DE VISITA:	ABRIL 25 DE 2014
2.8 POBLACIÓN BENEFICIADA:	1 Persona – 1 Familia
2.9 ÁREA (m2):	30 m² (Aproximadamente)

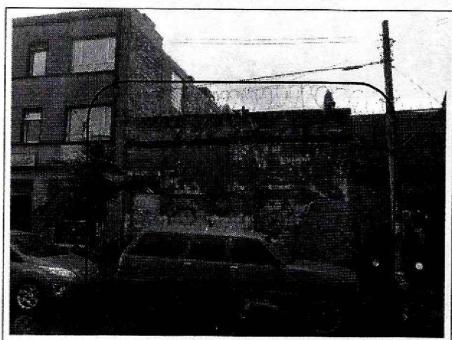
centímetros de altura apoyado sobre una hilada de ladrillo tolete colocada en tizón, perpendicular al plano del muro; el muro se encuentra pañetado y pintado. Hay dos vanos en los extremos del muro donde se localizan dos puertas metálicas. El aspecto general del muro de cerramiento se puede ver en la fotografía 1. La longitud aproximada del muro de cerramiento es de diez metros y su altura de tres metros aproximadamente.

Foto 1. Vista general del muro de cerramiento.

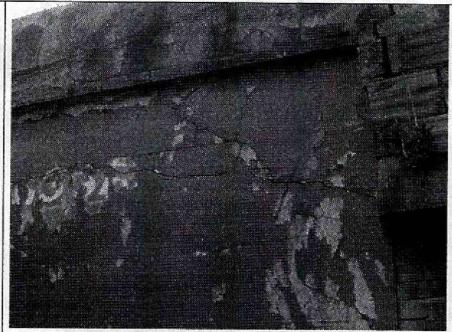
El muro de cerramiento presenta agrietamientos, en especial en la parte superior del extremo sur y en la zona central, perimetralmente a los vanos de las puertas, en las fotos 2 y 3 se pueden apreciar las grietas que presenta el muro en estos sectores. Se presentan desprendimientos de acabados, hay afectación en la mayor parte del área, en la fotografía 4 se puede observar el deterioro de los acabados del extremo sur del muro.

Foto 2. Agrietamientos en la parte superior del extremo sur.

- Proveer medidas de seguridad y aislamiento en la zona de influencia del muro de cerramiento del inmueble para garantizar la seguridad de los peatones
- Retirar los elementos que presentan posibilidad de desprendimientos
- Reparar las zonas del muro que presentan agrietamientos, deterioro de acabados y pérdida de verticalidad
- Si no se desarrollan las actividades anteriores se recomienda realizar la demolición del muro de cerramiento

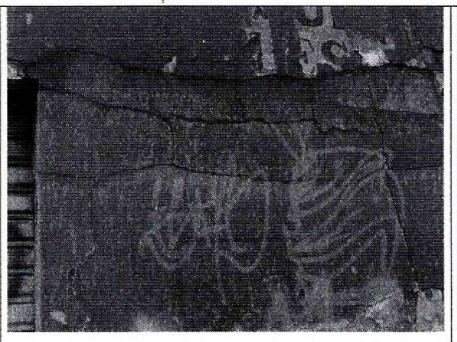
Foto 3. Grietas en la zona central.

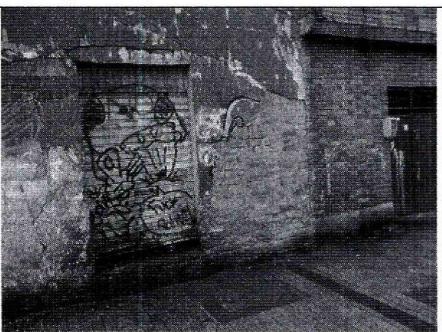
Foto 4. Desprendimientos de acabados en el extremo sur.

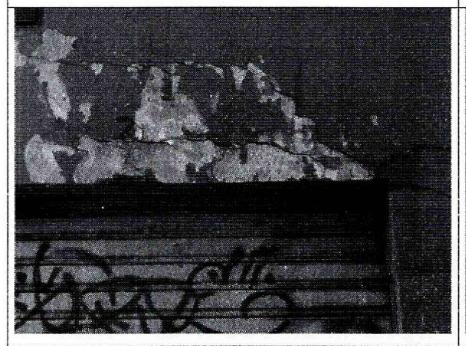
En la parte superior de los vanos de las puertas se presentan daños tanto en los acabados como en las unidades de mampostería, se observan posibilidades de desprendimientos de elementos en estos sectores del muro, como se puede ver en las fotos 5 y 6 del registro fotográfico.

Foto 5. Grietas sobre el vano de la puerta de acceso.

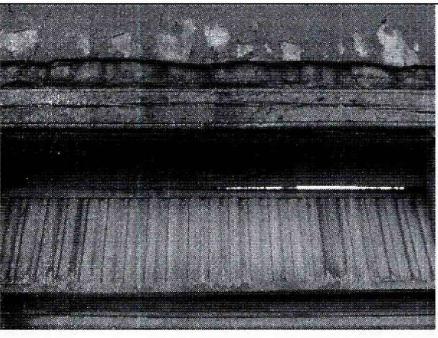
Foto 6. Desprendimientos de unidades de mampostería.

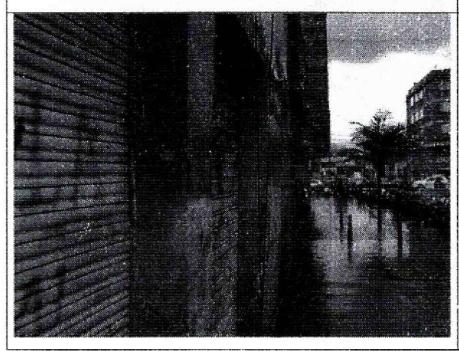
El muro presenta pérdida de verticalidad, en la zona central se aprecia un desplome mayor a cinco centímetros, como se observa en la fotografía 7.

Foto 7. Perdida de verticalidad del muro de cerramiento.
