ALCALDÍA MAYOR DE BOGOTÁ D.C. Fondo Prevención y Atención Emergencias	CONCEPTO TÉCNICO DE AMENAZA RUINA	Código:	GPR-FT-06
		Versión:	03
		Código Documental:

1.1 CONCEPTO DE AMENAZA RUINA N° CAR:	2450
1.2 ÁREA:	Análisis y Mitigación de Riesgos
1.3 COORDINACIÓN:	Estudios y Conceptos Técnicos
1.4 REFERENCIA CRUZADA RADICADO FOPAE:	2014ER7255, 2014ER8232
1.5 RESPUESTA OFICIAL No.	RO-70478

2.1 SOLICITANTE:	ALCALDÍA LOCAL DE TEUSAQUILLO
2.2 LOCALIDAD:	(13) TEUSAQUILLO
2.3 UPZ:	(106) LA ESMERALDA
2.4 BARRIO O SECTOR CATASTRAL:	PABLO VI
2.5 DIRECCIÓN:	CALLE 56 A No. 50 – 36 BLOQUE A12 Y A13
2.6 CHIP:	AAA0055LMPA
2.7 FECHA DE VISITA:	MAYO 06 DE 2014
2.8 POBLACIÓN BENEFICIADA:	1 Persona – 1 Familia
2.9 ÁREA (m2):	2000 m ² (Aproximadamente)

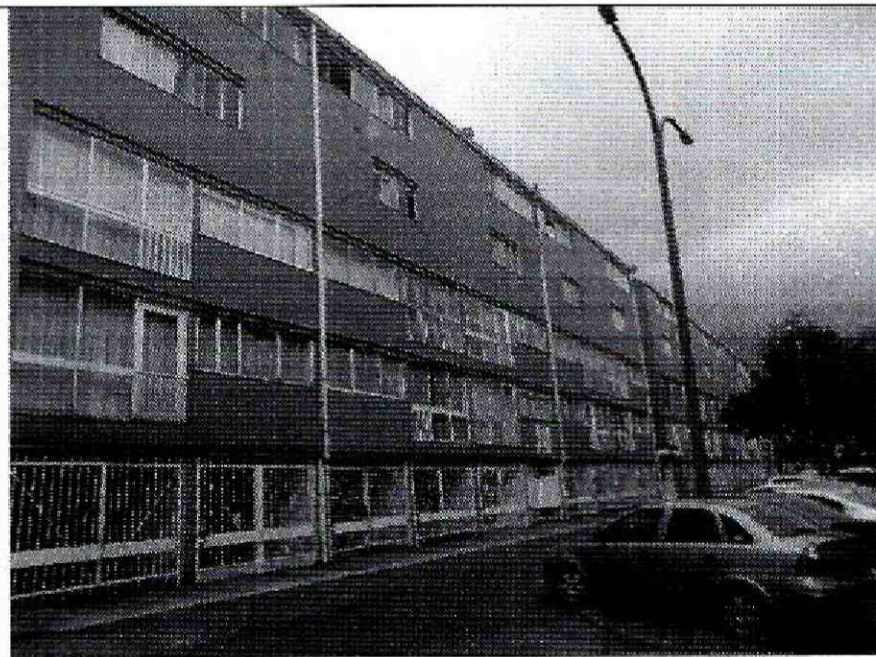
El inmueble objeto de la visita técnica es una edificación de cinco pisos cuya estructura principal está conformada por pórticos de concreto reforzado, los entrepisos son placas de concreto, la cubierta es en tejas de fibrocemento apoyadas en elementos metálicos. Los muros internos divisorios son en mampostería de bloque de arcilla, se encuentran pañetados y pintados. El punto fijo de escaleras y ascensor se encuentra localizado en la central de la edificación. El aspecto general de la edificación se puede ver en la fotografía 1. El área aproximada de construcción es de dos mil metros cuadrados.

Foto 1. Vista general de la edificación.

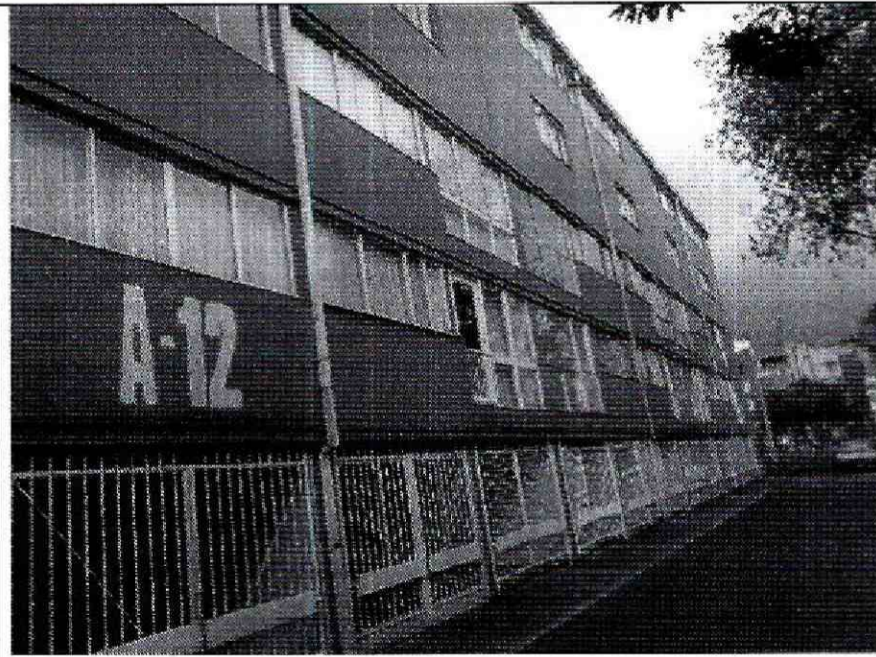
Los elementos que conforman las fachadas de la edificación se encuentran en buenas condiciones, no se observan daños ni en los muros ni en los acabados de pañete y pintura, la carpintería metálica de puertas y ventanas está en buenas condiciones, como se puede apreciar en las fotografías 1 a 4 del registro fotográfico. Se observa afectación de las zonas comunes externas, en especial en el andén del costado norte, donde se presentan agrietamientos, fisuras y cambios de nivel de las losas que lo conforman, en la foto 5 se puede ver la

Foto 2. Elementos de fachada del costado sur en buenas condiciones.

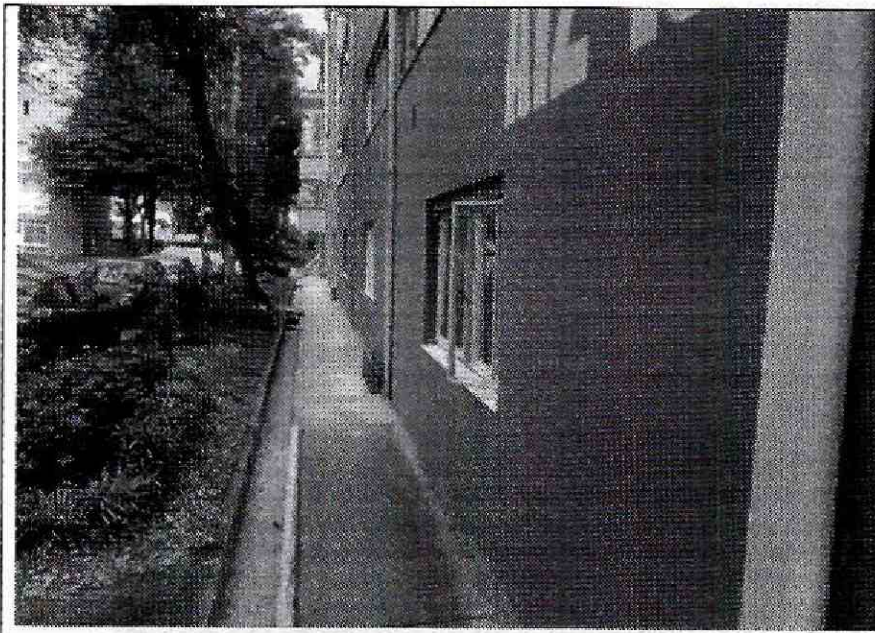
Foto 3. Muros de fachada del costado norte.

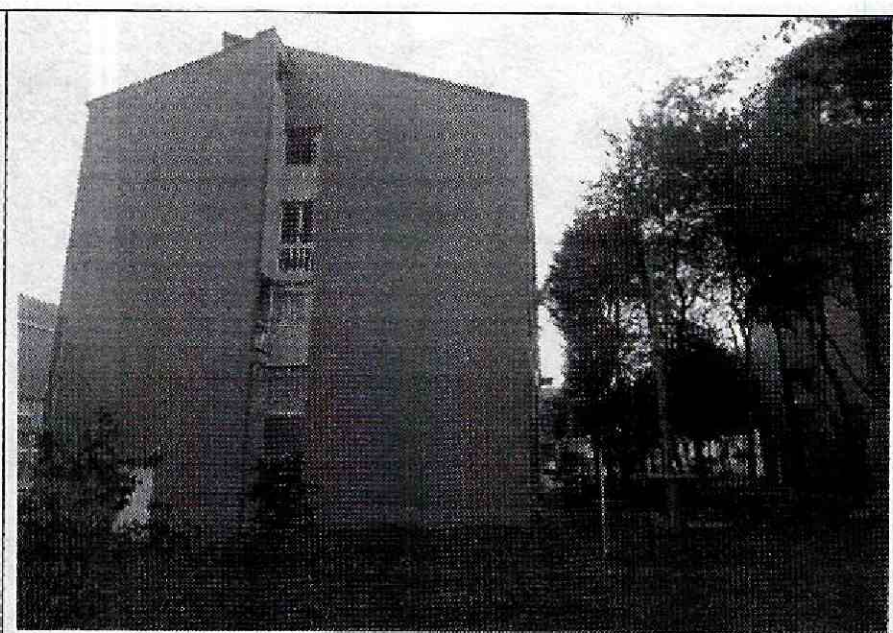
Foto 4. Vista de la fachada del costado oriental.

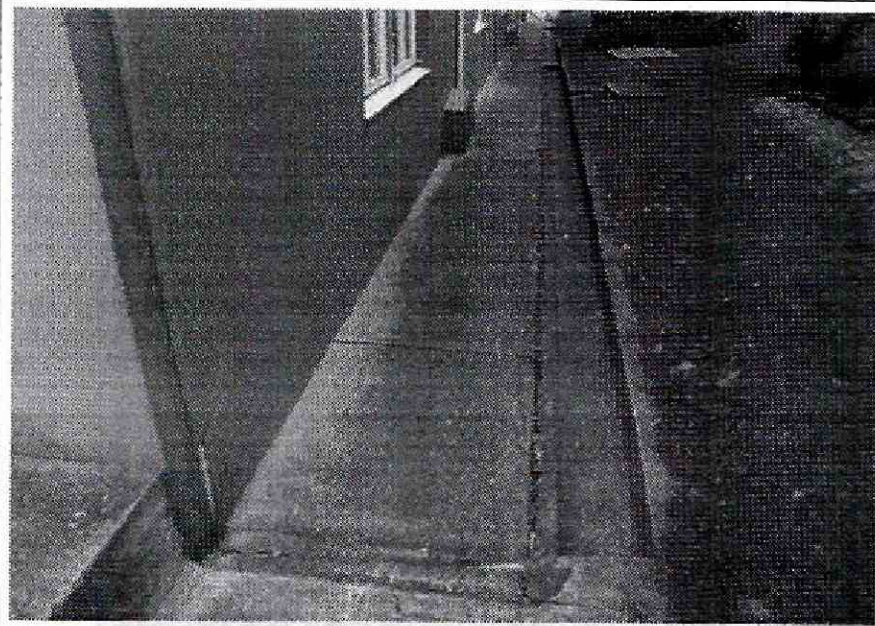
afectación del andén de este costado de la edificación. Se identificó pérdida de verticalidad de toda la edificación, se presenta un asentamiento diferencial hacia el costado norte, tal y como se describe en la respuesta oficial No. RO-65981, en la foto 6 se puede apreciar la pérdida de verticalidad que presenta la edificación hacia el costado norte.

Foto 5. Afectación en zonas exteriores del costado norte.

- Reparar los elementos de las zonas comunes exteriores, en especial el andén del costado norte, que presentan afectaciones
- Desarrollar todas las recomendaciones dadas en la respuesta oficial No. RO-65981, en especial lo relacionado con:

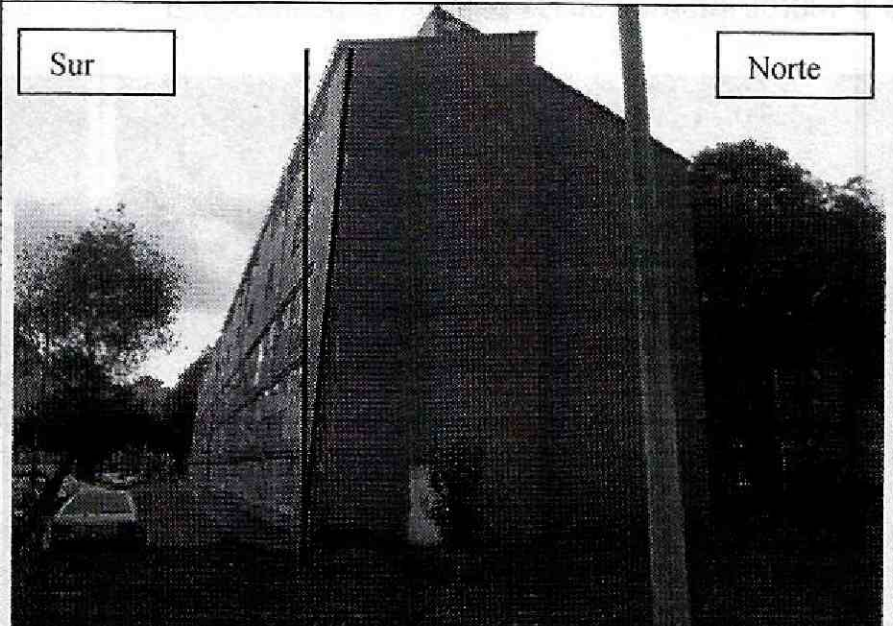
En líneas generales no se observa daño en la estructura de la edificación, no se presenta deterioro en los elementos estructurales. Ante las cargas normales actuales de servicio no se evidencia posibilidad de colapso de la edificación. Sin embargo, se presenta una inclinación de la edificación hacia el costado norte.

Foto 6. Pérdida de verticalidad de la edificación.

- *Al responsable o responsables del edificio emplazado en el predio de la Calle 56 A No 50-36 (Torre A 12 y A13), en el sector Paulo VI, de la localidad Teusaquillo, implementar un monitoreo del edificio que permita advertir cambios y se definan acciones inmediatas.*

- *Si se desea conocer la vulnerabilidad ante amenaza sísmica se recomienda al responsable o responsables del edificio emplazado en el predio de la Calle 56 A No 50-36 (Torre A 12 y A13), en el sector Paulo VI, de la localidad Teusaquillo, adelantar un estudio de vulnerabilidad estructural del edificio, garantizando que se cumplan los requerimientos establecidos en la Ley 400 de 1997 en el Decreto No. 926 del 19 de marzo de 2010, Reglamento Colombiano de Construcción Sismo Resistente NSR-10, estudio que debe ser realizado con personal idóneo..”*

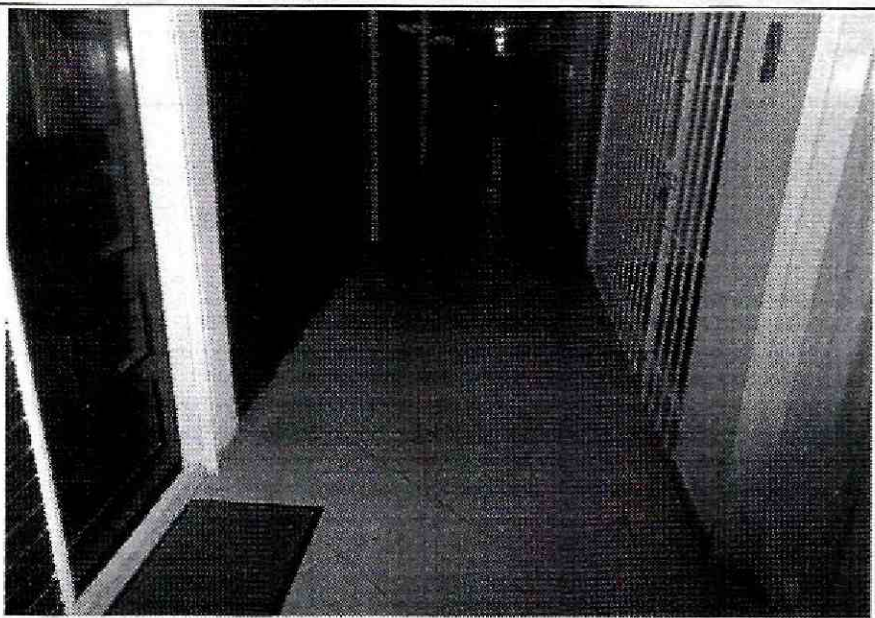
En general la estructura de la edificación se encuentra en buen estado, no se evidencian daños estructurales, los acabados de piso del primer nivel no presentan daños, no se observan fisuras ni afectaciones, como se ve en la foto 7; los muros de los pasillos, en todos los niveles, están en buenas condiciones, no se aprecian daños que afecten la estabilidad de estos elementos, como se puede ver en las fotografías 8 y 9; las placas de entrepiso no presentan afectaciones, no se evidencian deflexiones, no se observan daños ni en los cavados de la cara inferior ni en el enchape de acabado de la cara superior, en las fotografías 8 y 10 se aprecian los acabados de las placas de entrepiso.

Foto 7. Acabados de piso en primer nivel en buen estado.

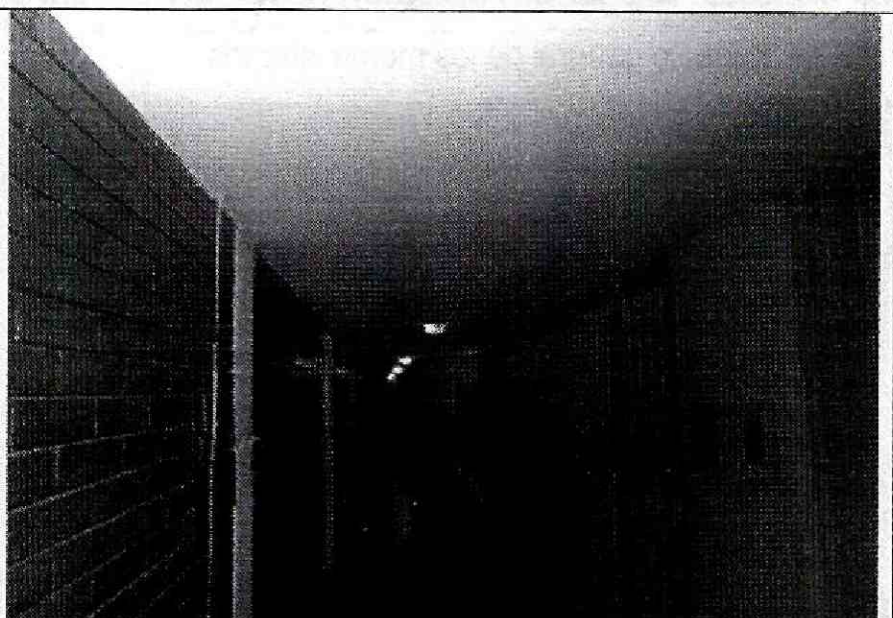
Foto 8. Muros y placa de entrepiso del primer nivel en buenas condiciones.

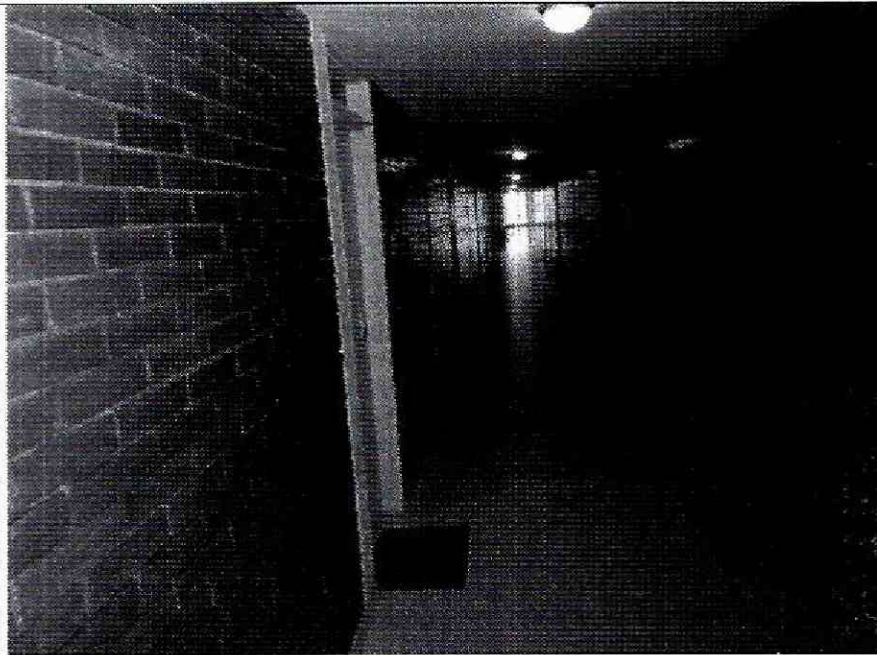
Foto 9. Muros internos de los pasillos en buen estado.

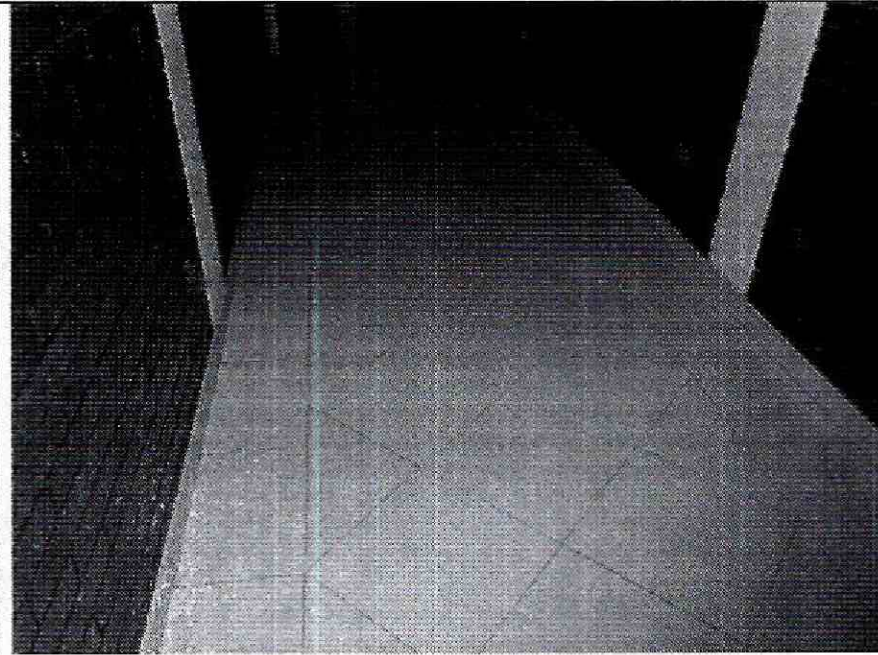
Foto 10. Placa de entepiso del cuarto nivel en buenas condiciones.

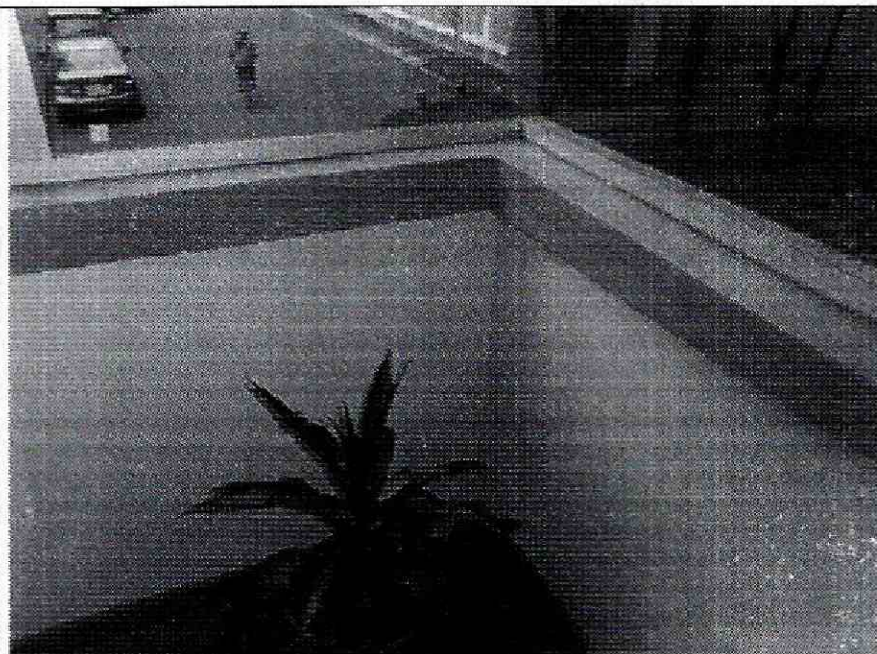
Los muros internos de la zona correspondiente al punto fijo, donde se localizan las escaleras y el ascensor, se encuentran en buenas condiciones, no se evidencian daños, no se observan grietas ni fisuras, los acabados no presentan deterioro, como se puede ver en las fotos 11 y 12. Las escaleras se encuentran en buen estado, no se observan daños ni problemas de estabilidad, como se aprecia en la fotografía 13.

Foto 11. Aspecto general de los muros internos.

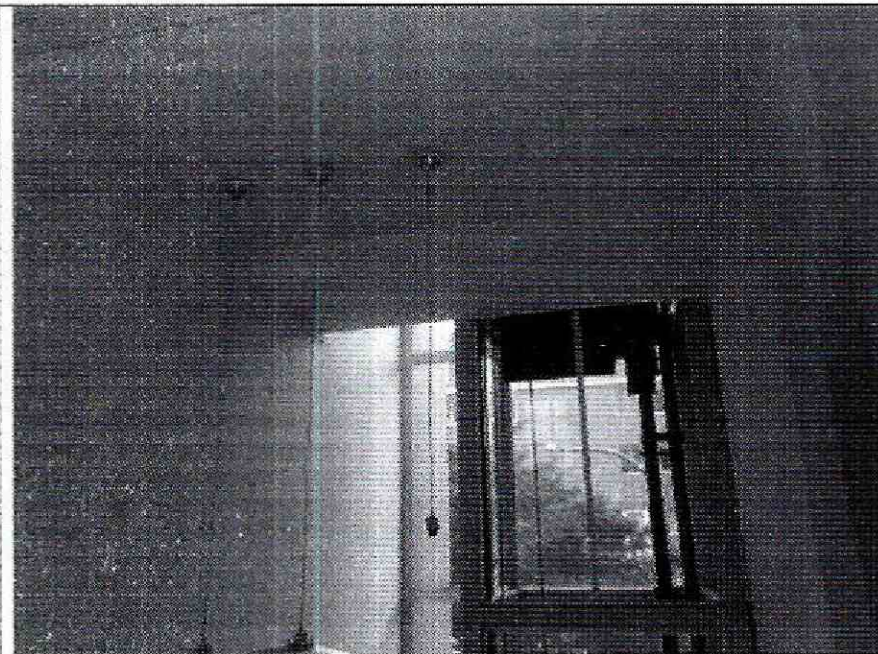
Foto 12. Muros del punto fijo en buen estado.

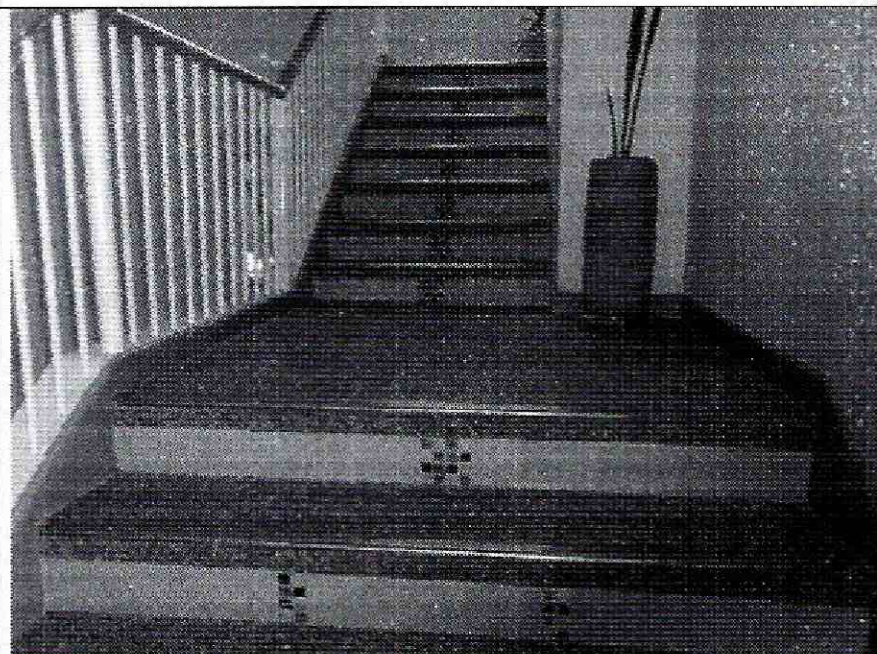
Foto 13. Escalera en buenas condiciones.
