| | <b>CONCEPTO TÉCNICO DE<br/>AMENAZA RUINA</b> | Código: | GPR-FT-06 |

| 1.1 CONCEPTO DE AMENAZA RUINA N° CAR: | 2452 |

| 2.5 DIRECCIÓN: | CARRERA 66 No. 96 – 86 |
| 2.7 FECHA DE VISITA: | MAYO 19 DE 2014 |

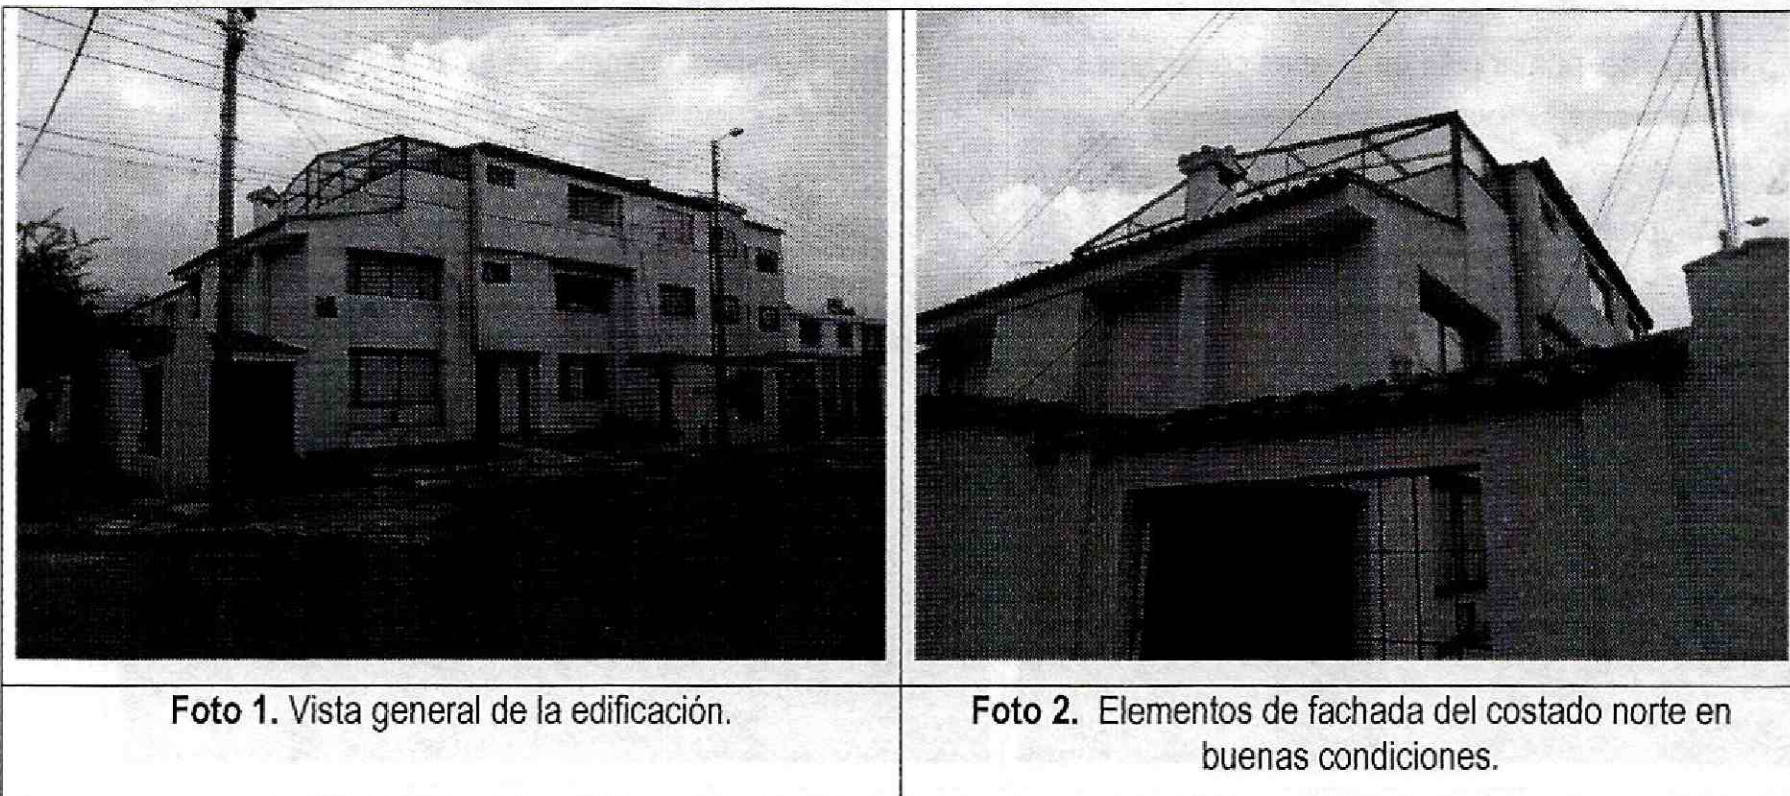
En general la fachada de la edificación se encuentra en buenas condiciones, no se observan agrietamientos ni fisuras, los muros no presentan daños, los acabados no evidencian deterioro, no se aprecian afectaciones en la carpintería de ventanas y puertas, en las fotos 1 a 4 del registro fotográfico se puede ver el estado de la fachada de la edificación.

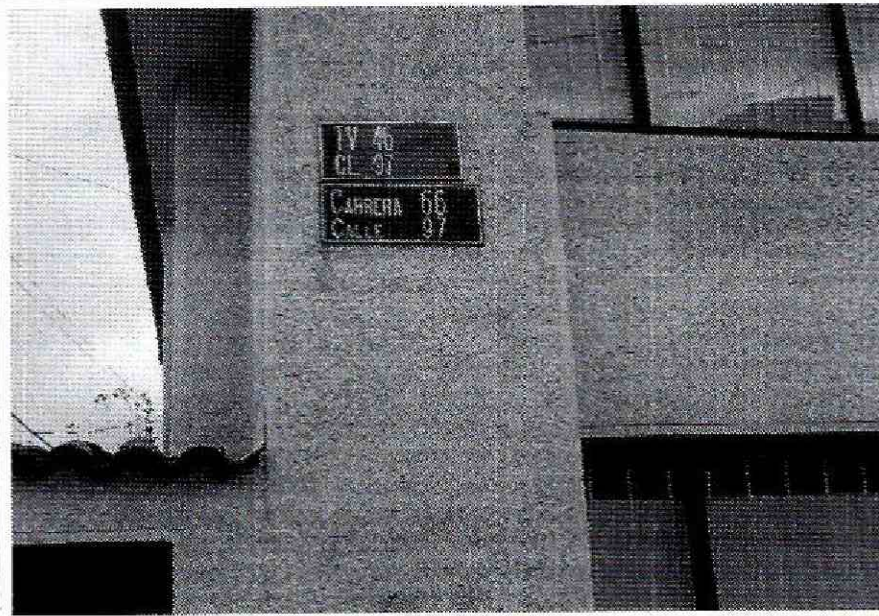
Foto 3. Muros de fachada del costado occidental.

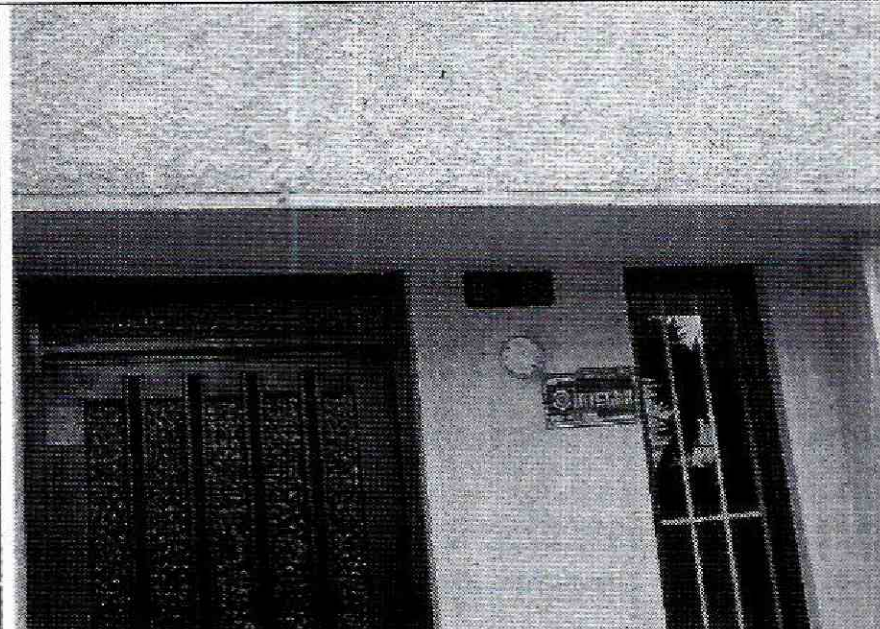
Foto 4. Fachada en buen estado.

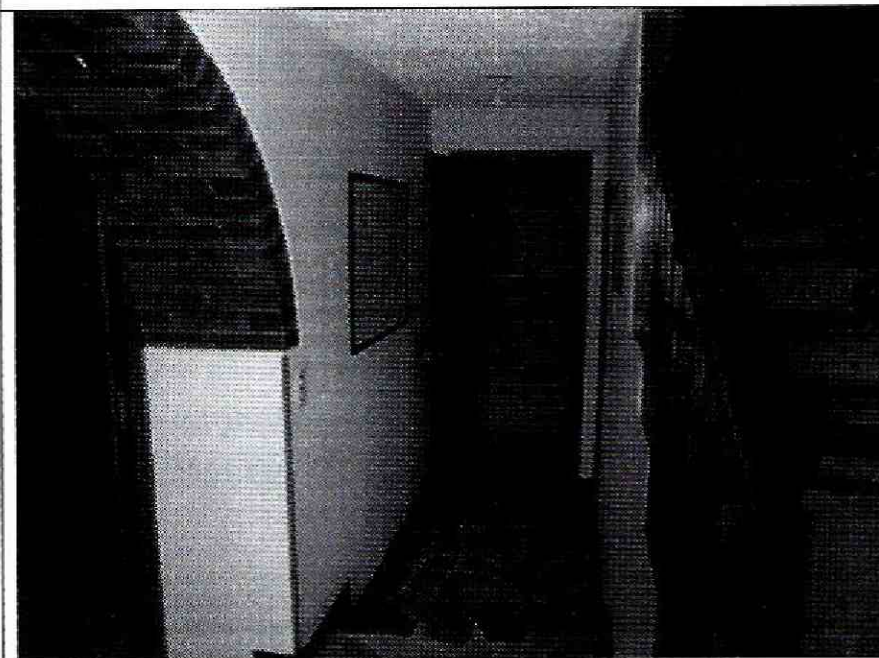
Los muros internos y la estructura de la edificación no evidencian problemas estructurales, no se detectan daños en los muros, no se observan grietas ni fisuras, los acabados de muros se observan en buen estado, en las fotos 5 a 7 se puede ver el estado de los muros de los tres pisos de la edificación. Los entrepisos se encuentran en buenas condiciones, no se observan daños en los acabados ni se evidencian deflexiones, los elementos de madera de apoyo del entrepiso se encuentran en buen estado, como se puede apreciar en la fotografía 8. En la foto 9 se puede ver que los acabados de piso se encuentran en buenas condiciones.

Foto 5. Muros del primer piso en buenas condiciones.

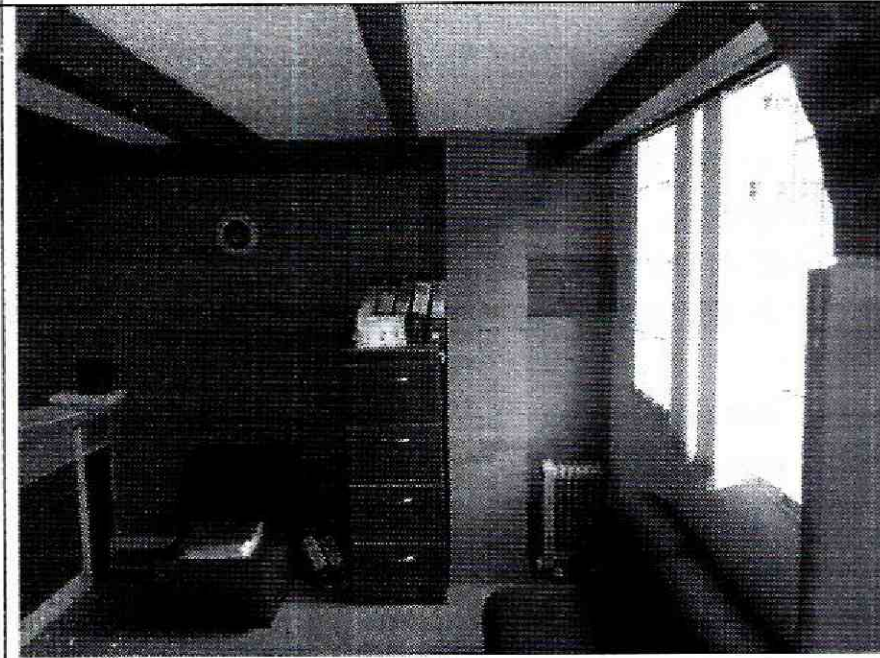
Foto 6. Aspecto general de los muros internos.

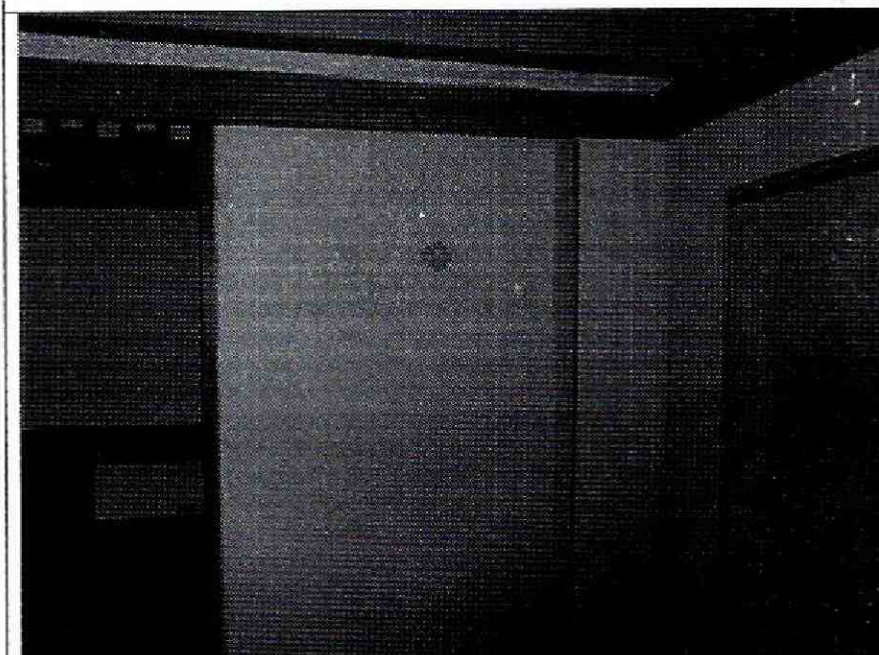
Foto 7. Muros de segundo y tercer piso en buen estado.

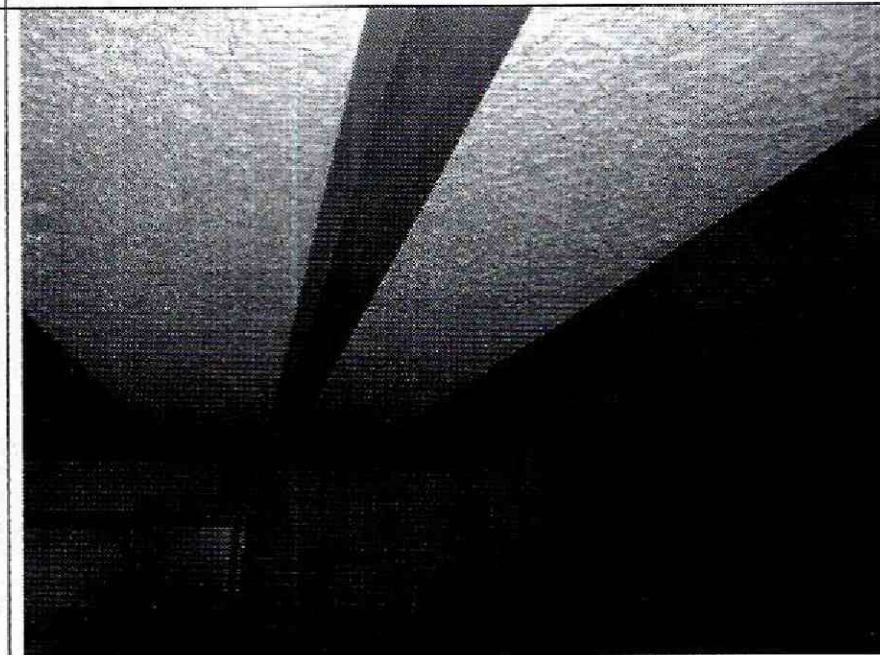
Foto 8. Entrepisos en buenas condiciones.

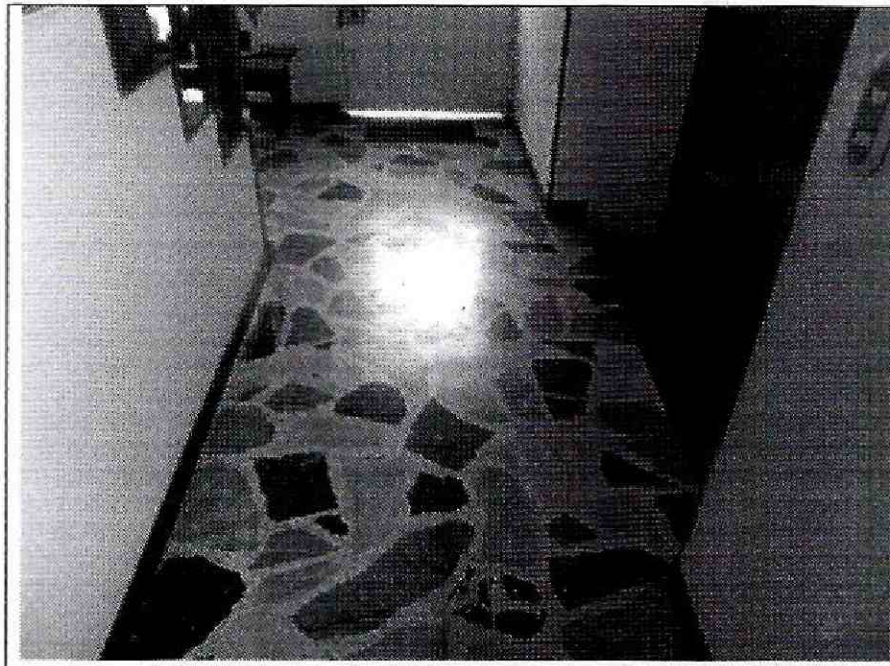
Foto 9. Aspecto de los acabados de piso.
