<b>CONCEPTO TÉCNICO DE AMENAZA RUINA</b>	Código:	GPR-FT-06
		Versión:	03
		Código Documental:

1.1 CONCEPTO DE AMENAZA RUINA N° CAR:	2453
1.2 ÁREA:	Análisis y mitigación del Riesgo
1.3 COORDINACIÓN:	Estudios y Conceptos Técnicos
1.4 REFERENCIA CRUZADA RADICADO FOPAE:	2014ER8382
1.5 RESPUESTA OFICIAL No.	RO-70511

2.1 SOLICITANTE:	INSPECCIÓN 12 D DISTRICTAL DE POLICÍA
2.2 LOCALIDAD:	(12) BARRIOS UNIDOS
2.3 UPZ:	(21) LOS ANDES
2.4 BARRIO O SECTOR CATASTRAL:	RIONEGRO
2.5 DIRECCIÓN:	CALLE 93 A No. 50 - 47
2.6 CHIP:	AAA0058COMR
2.7 FECHA DE VISITA:	14 DE MAYO DE 2014
2.8 POBLACIÓN BENEFICIADA:	1 Persona - 1 Familia
2.9 ÁREA (m2):	2000 m <sup>2</sup> (Aproximadamente)

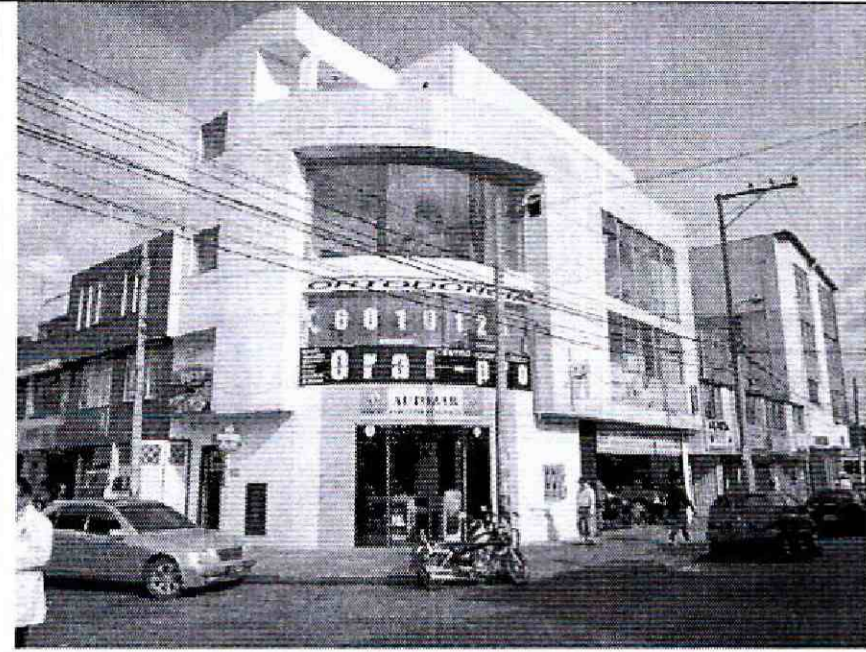
El inmueble objeto de la visita técnica es una edificación de cuatro pisos, cuya estructura principal esta compuesta de pórticos de concreto reforzado. Los entrepisos están conformados por placas de concreto reforzado. La cubierta también es una placa de concreto reforzado con impermeabilización, formando una azotea. Las escaleras para acceder a los pisos superiores son en concreto reforzado. El muro de fachada tiene acabados de pañete y pintura, los muros internos tienen el mismo acabado del muro de fachada. El uso principal es de atención de público en local comercial, servicios de mecánica automotriz y en el segundo piso servicios de salud. El aspecto de la fachada de la edificación al momento de la visita se puede observar en la foto 1 del registro fotográfico.

Foto 1. Vista general del exterior del inmueble del concepto

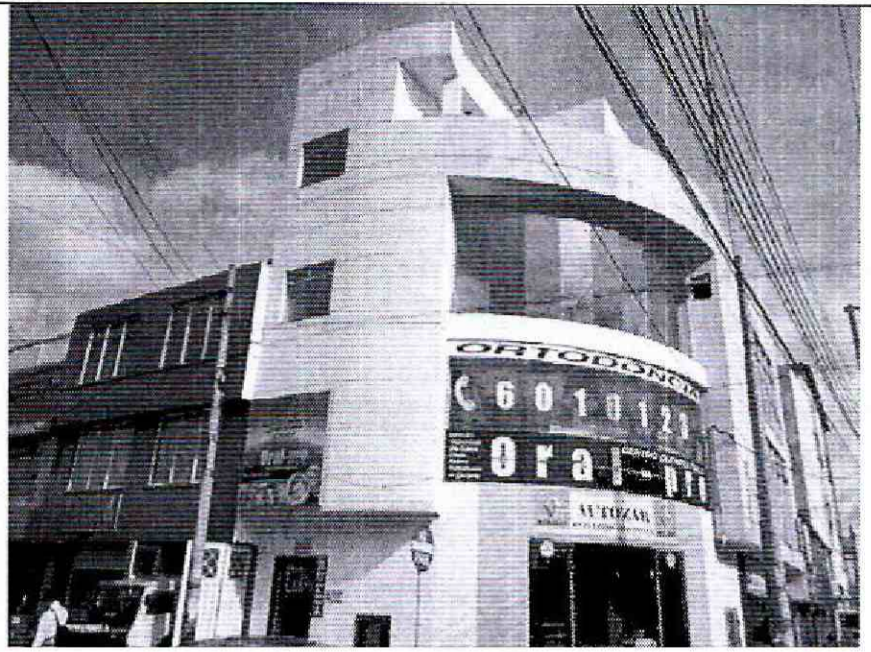
En el momento de la visita se observó que el muro de fachada se encuentra en buenas condiciones, no se detectan daños estructurales graves como fracturas o deformaciones. No se detectan asentamientos diferenciales de la edificación ni deformaciones ni pérdida de verticalidad. En las fotografías 1 a 3 se puede ver el estado de los muros y otros elementos de fachada.

Foto 2. Muros de fachada en buenas condiciones.

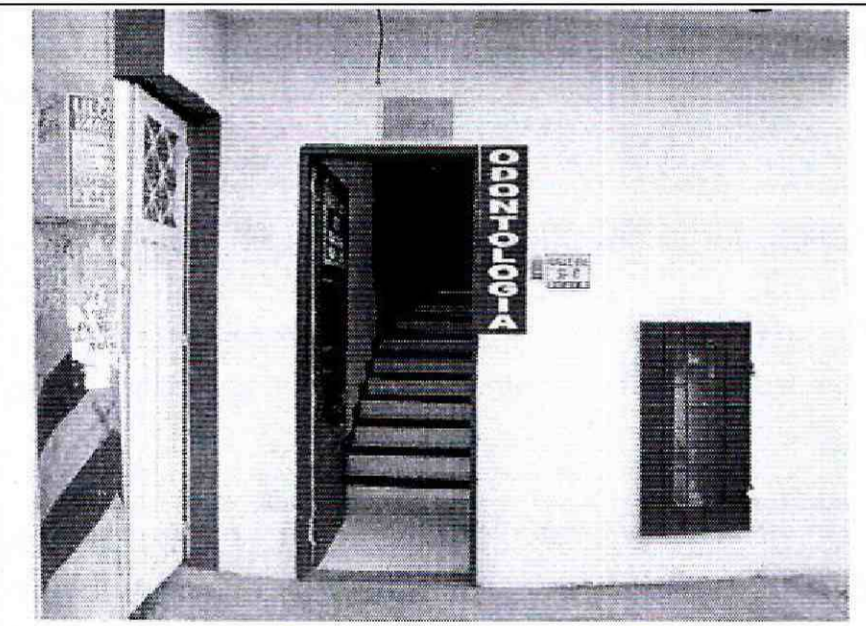
Foto 3. Muro de fachada sobre calle 93 A.

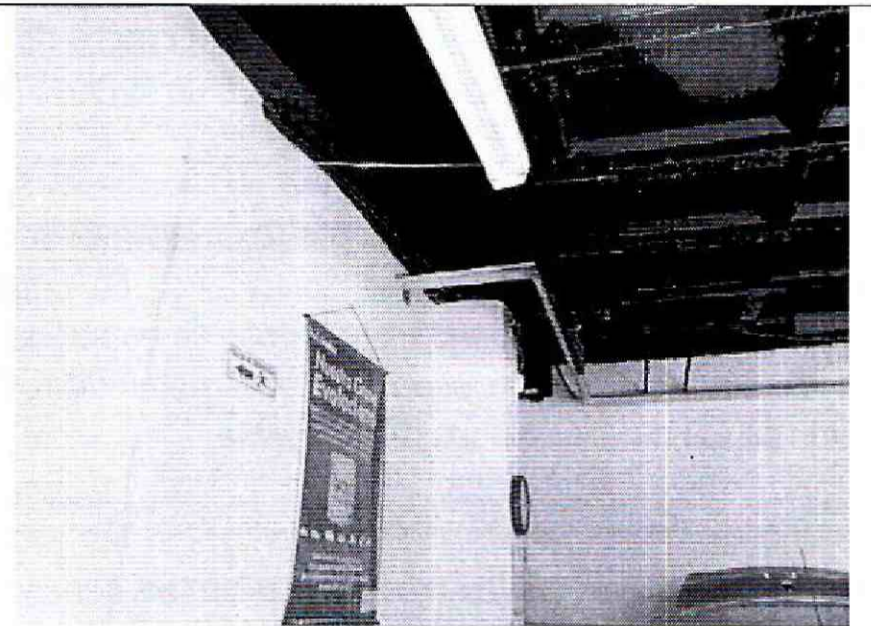
Al interior de la edificación se aprecia que los muros divisorios, tanto del primer piso como en los restantes niveles, se encuentran en buenas condiciones de mantenimiento y estructurales, no se detectaron daños ni ninguna condición que evidencie problemas de estabilidad. No se observan deformaciones excesivas ni deterioro de los elementos que componen el interior del edificio. En las fotos 4 a 7 se pueden observar las condiciones descritas de los muros internos del inmueble.

Foto 4. Elementos internos de primer piso sin daños.

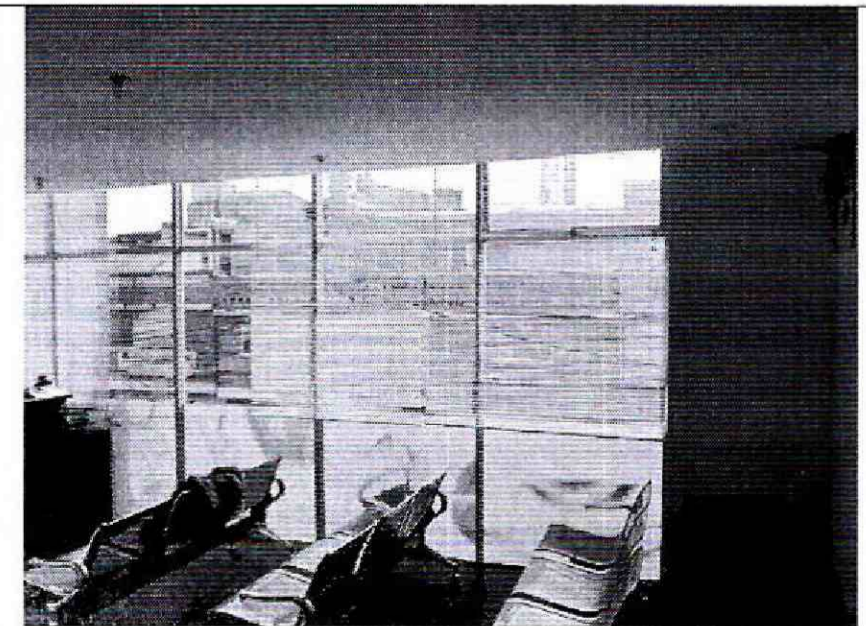
Foto 5. Muros y elementos de segundo piso sin daño.

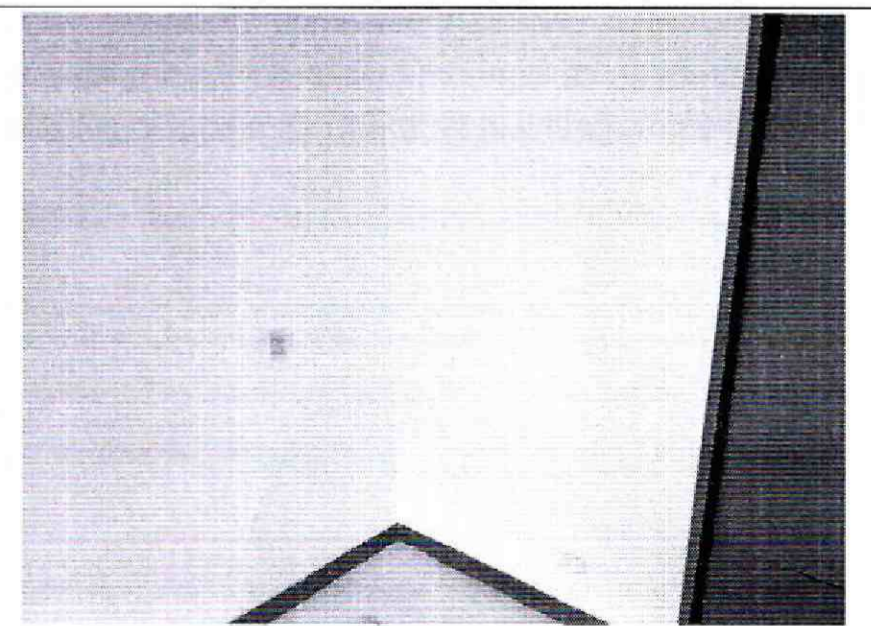
Foto 6. Muros internos en buenas condiciones.

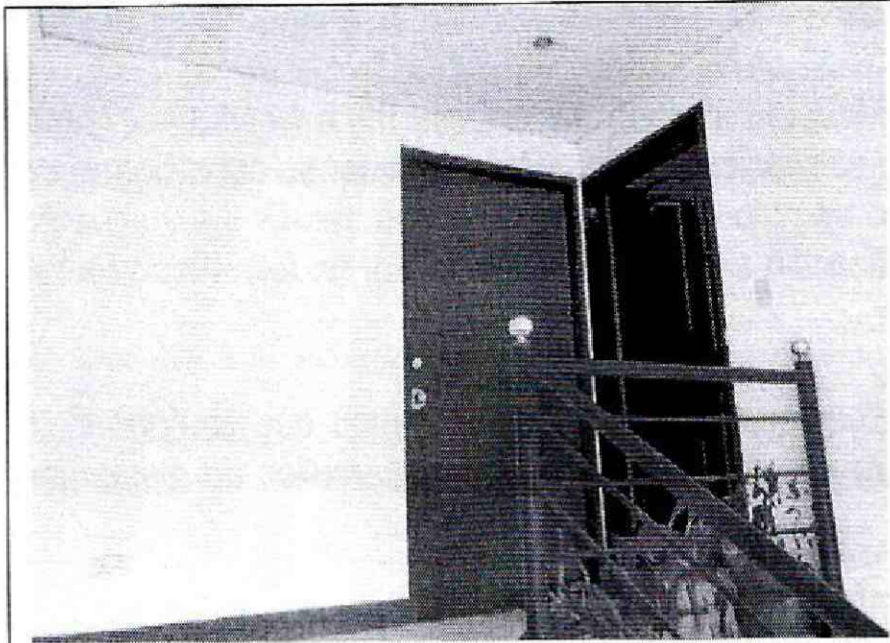
**Foto 7.** Muros en cuarto piso sin afectaciones visibles.

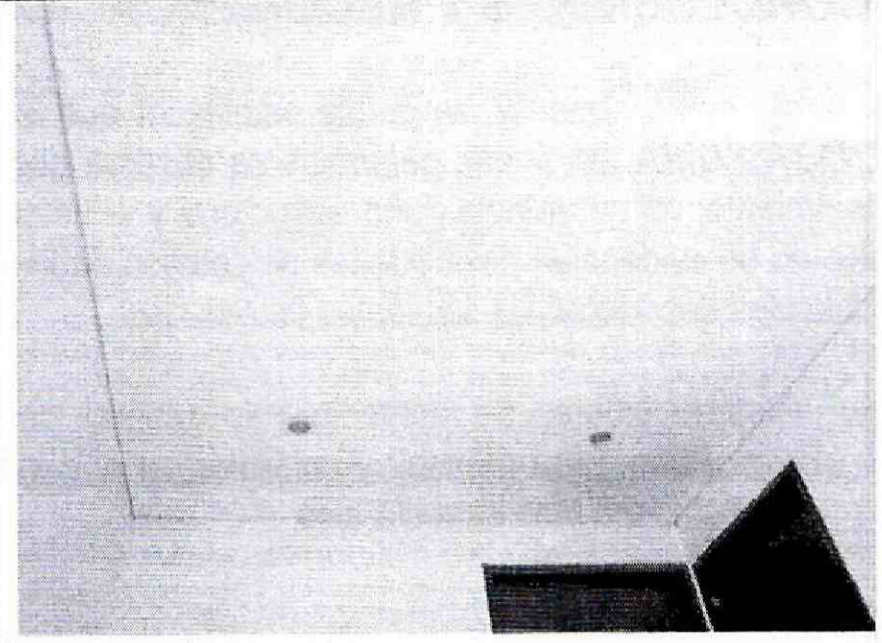
Los elementos estructurales visibles como son las escaleras, entrepisos y algunas columnas y vigas aéreas especialmente en los puntos fijos, no presentan daños ni deformaciones que indiquen un mal comportamiento estructural, no se observan indicios de problemas de estabilidad de estos elementos, las fotografías 8 a 12 muestran el estado de dichos elementos estructurales.

**Foto 8.** Cielo rasos y entrepisos sin evidencias de daños.

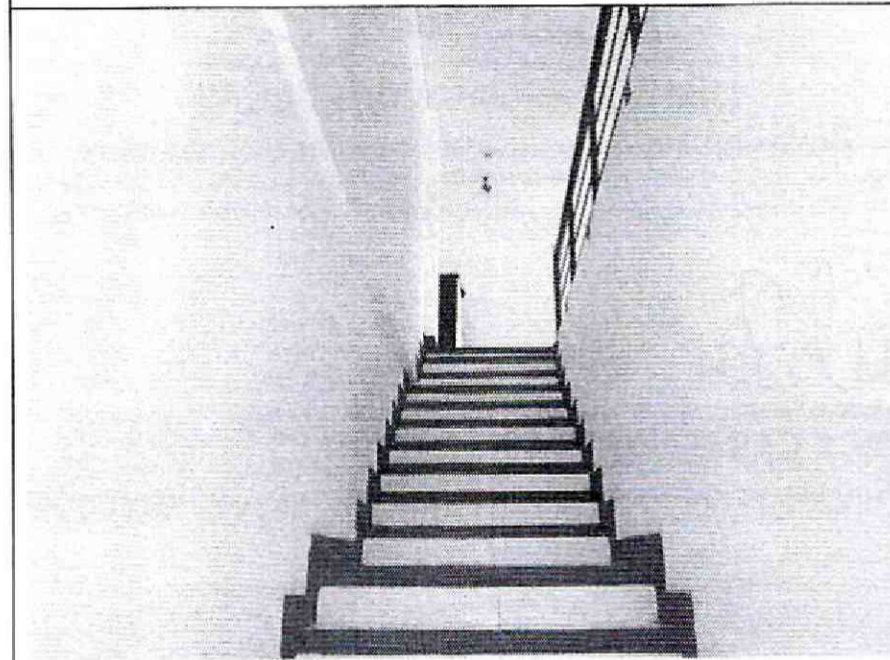
**Foto 9.** Escaleras a segundo piso en buenas condiciones.

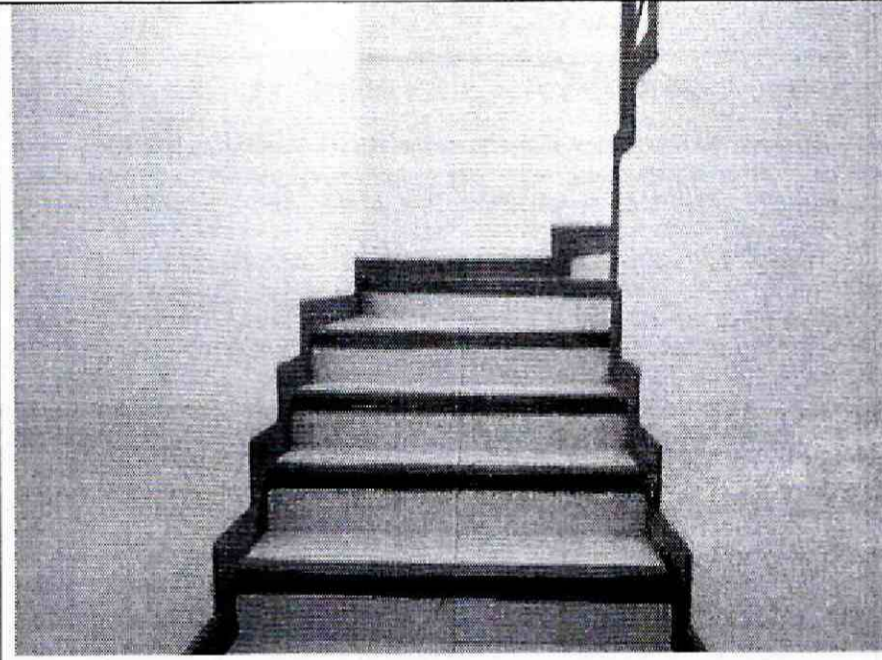
**Foto 10.** Escaleras a tercer piso sin evidencia de daños.

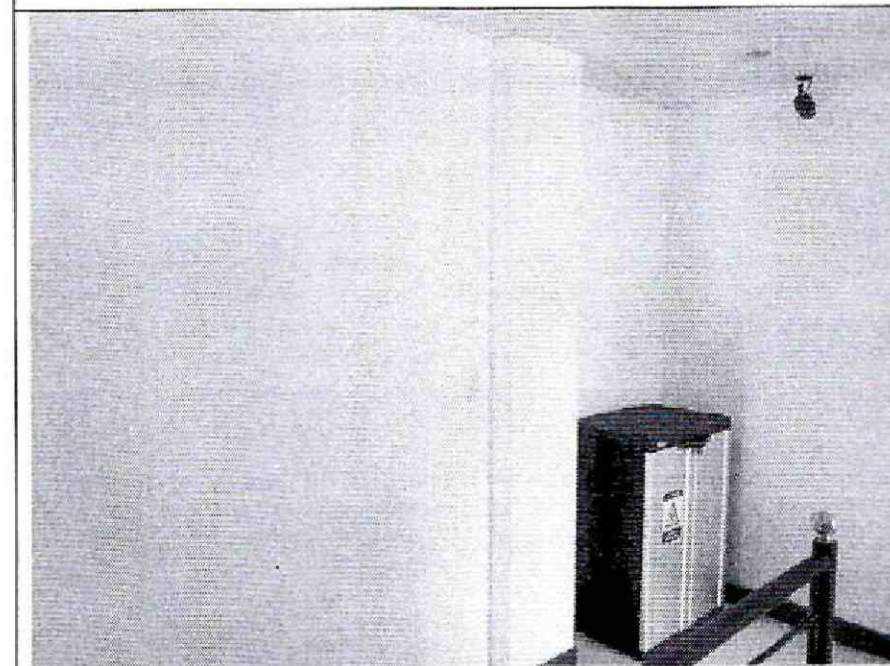
**Foto 11.** Columna de la estructura principal, sin daño.

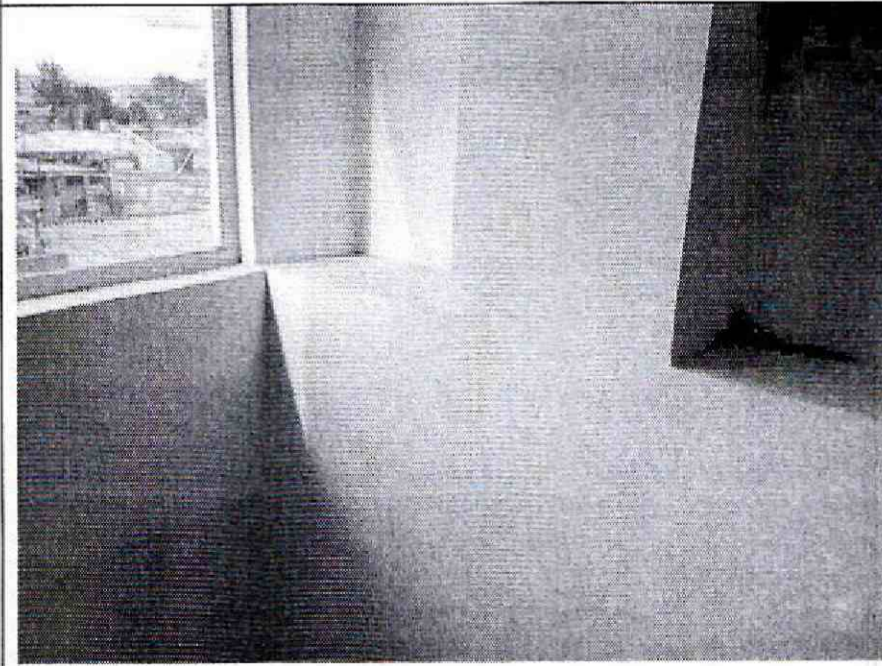
**Foto 12.** Elementos sin evidencia de daño estructural.
