ALCALDÍA MAYOR DE BOGOTÁ D.C. Fondo Prevención y Atención Emergencias	CONCEPTO TÉCNICO DE AMENAZA RUINA	Código:	GPR-FT-06
		Versión:	03
		Código Documental:

1.1 CONCEPTO DE AMENAZA RUINA N° CAR:	2456
1.2 ÁREA:	Análisis y Mitigación de Riesgos
1.3 COORDINACIÓN:	Estudios y Conceptos Técnicos
1.4 REFERENCIA CRUZADA RADICADO FOPAE:	2014ER9693
1.5 RESPUESTA OFICIAL No.	RO-70646

2.1 SOLICITANTE:	ALCALDÍA LOCAL DE TEUSAQUILLO
2.2 LOCALIDAD:	(13) TEUSAQUILLO
2.3 UPZ:	(101) TEUSAQUILLO
2.4 BARRIO O SECTOR CATASTRAL:	TEUSAQUILLO
2.5 DIRECCIÓN:	CARRERA 15 No. 36 - 16
2.6 CHIP:	AAA0083FJFZ
2.7 FECHA DE VISITA:	MAYO 19 DE 2014
2.8 POBLACIÓN BENEFICIADA:	1 Persona - 1 Familia
2.9 ÁREA (m2):	400 m ² (Aproximadamente)

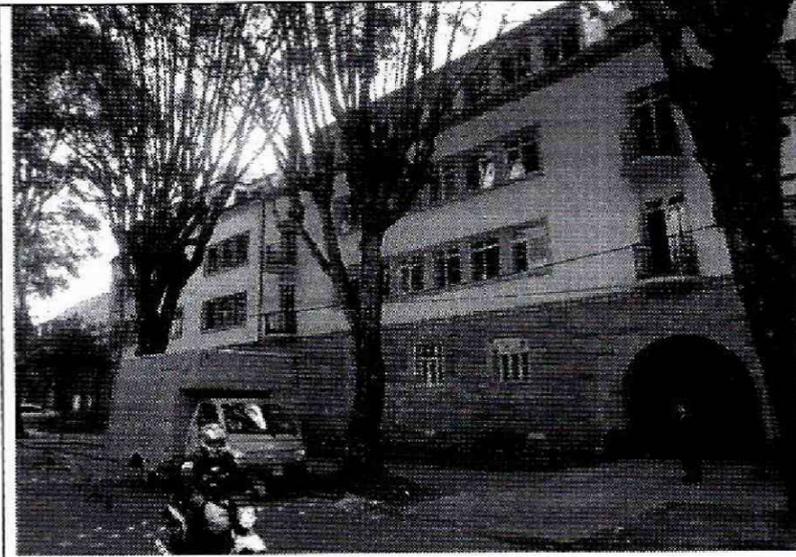
La parte superior del muro de fachada se encuentra en buenas condiciones, no se aprecian daños ni afectaciones, los acabados están en buen estado, en la fotografía 1 se puede ver el estado de la fachada en el sector superior. En la parte inferior del muro, sector que se encuentra enchapado en piedra, se presentan agrietamientos con aberturas mayores a dos centímetros, estas grietas atraviesan el enchape y afectan las unidades de mampostería que conforman el muro de fachada, se observan agrietamientos diagonales y horizontales, en especial en la zona cercana a la puerta de ingreso y en los sectores cercanos a los vanos de la ventana del primer piso, en las fotos 2 a 5 se puede ver la afectación de la fachada descrita anteriormente. En los muros internos cercanos a la puerta de entrada se detectaron fisuras y agrietamientos verticales, se observan daños en las unidades de mampostería en este sector de la edificación, como se puede observar en las fotografías 6 y 7; aunque se observan agrietamientos y afectaciones en los muros de este sector de la edificación no se evidencian condiciones de inestabilidad de toda la edificación ante cargas normales de servicio.

Foto 1. Vista general de la edificación.

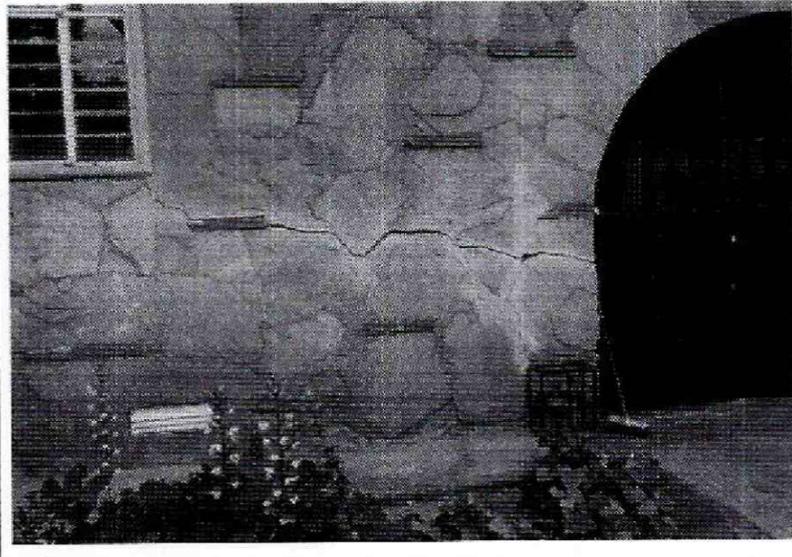
Foto 2. Agrietamiento en muro de fachada.

- Desarrollar un estudio técnico especializado que determine las causas de los daños y agrietamientos que se presentan en la parte inferior del muro de fachada, que determine la afectación a la estructura de toda la edificación y que formule las alternativas de solución
- Desarrollar las alternativas de solución dadas en el estudio recomendado en el punto anterior
- Realizar mantenimiento general a toda la edificación para prevenir el deterioro

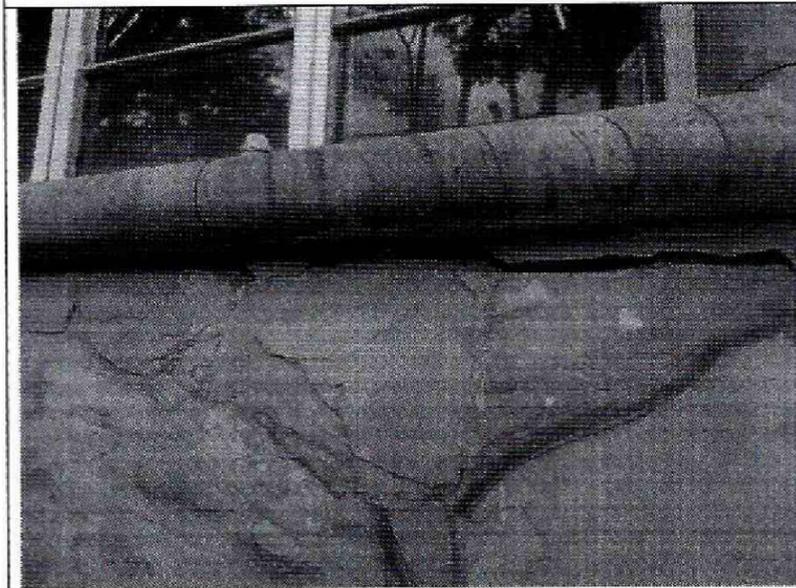
Foto 3. Grieta en acabado y mampostería de la fachada, primer nivel

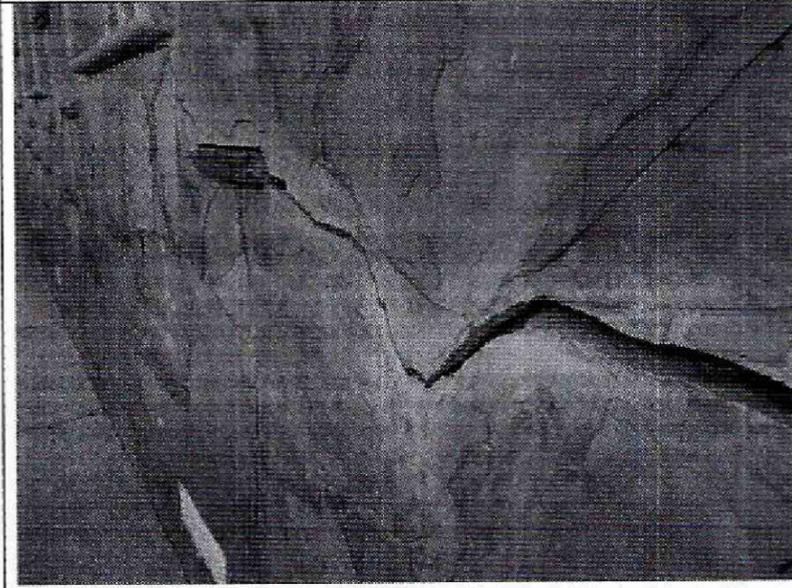
Foto 4. Grieta en la base del muro de fachada.

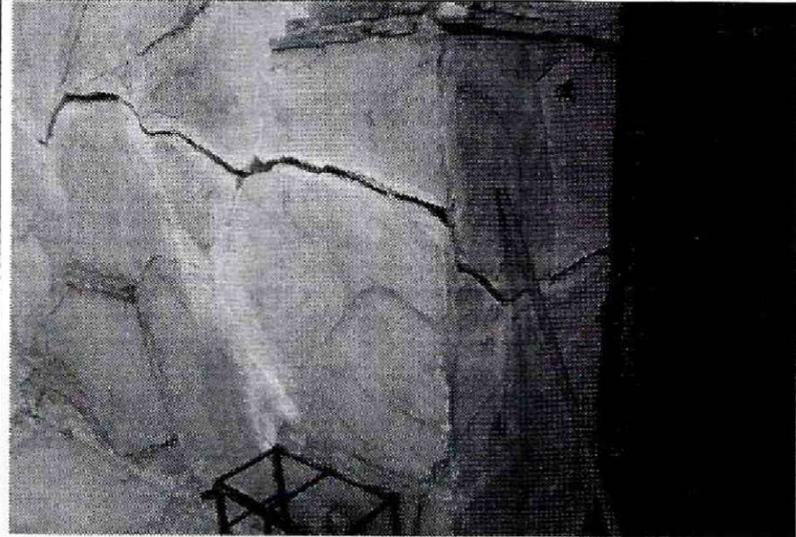
Foto 5. Agrietamiento de la fachada en del sector cercano a la puerta de ingreso.

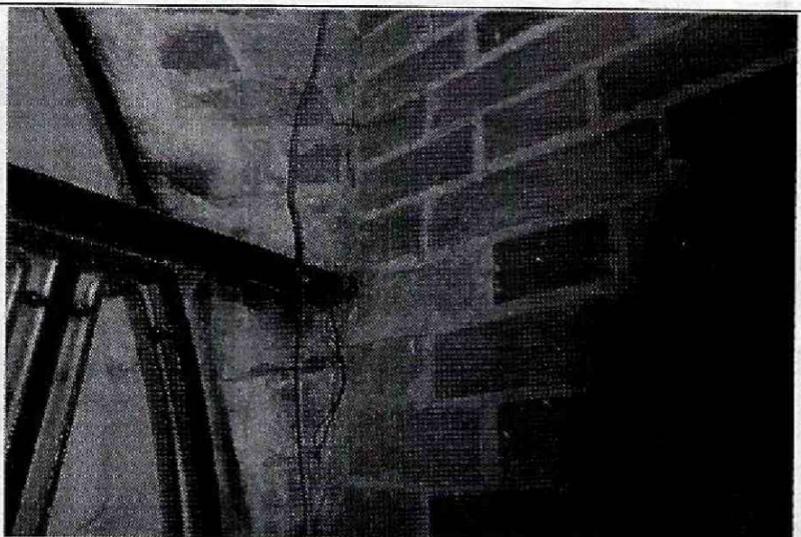
Foto 6. Agrietamiento en los muros internos cercanos a la puerta de ingreso.

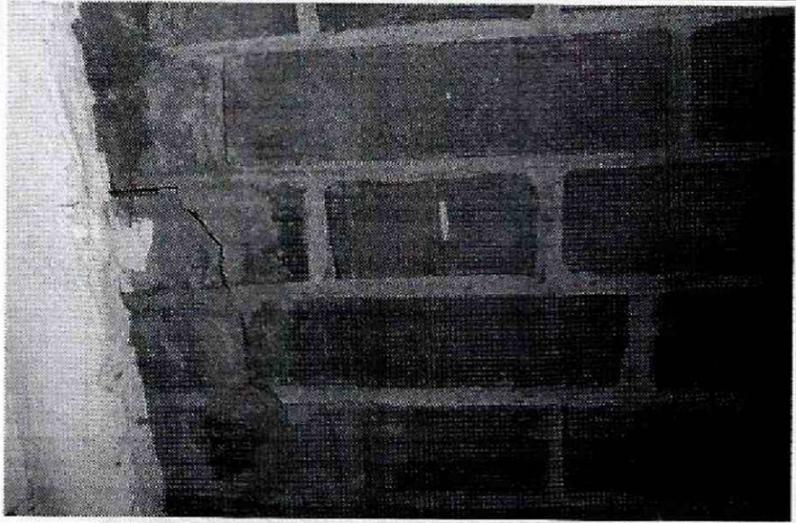
Foto 7. Afectación de la mampostería en la zona de ingreso.

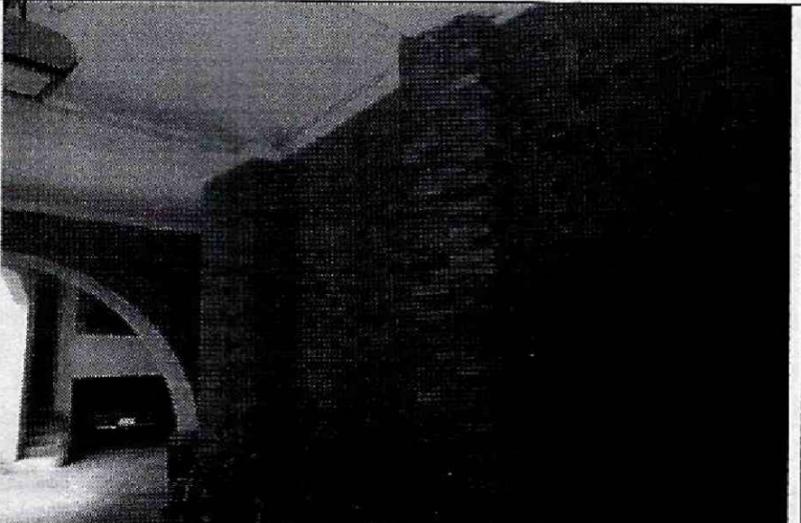
En general la estructura y muros internos principales de toda la edificación se encuentran en buenas condiciones, no se detectan daños ni afectaciones estructurales, no se observan grietas que comprometan la estabilidad de la edificación, en las fotos 8 a 10 se pueden ver las condiciones de los muros de las zonas comunes de la edificación; en la foto 11 se aprecia uno de los muros del punto fijo del edificio. Los muros internos de los apartamentos se encuentran en buen estado, no se evidencian grietas ni fisuras, los acabados no presentan deterioro, como se puede ver en las fotos 12 y 13. En la fotografía 14 se puede apreciar el estado de uno de los entrepisos de la edificación, no se presentan daños en los acabados y no se observan deflexiones.

Foto 8. Estructura de la edificación en buen estado.

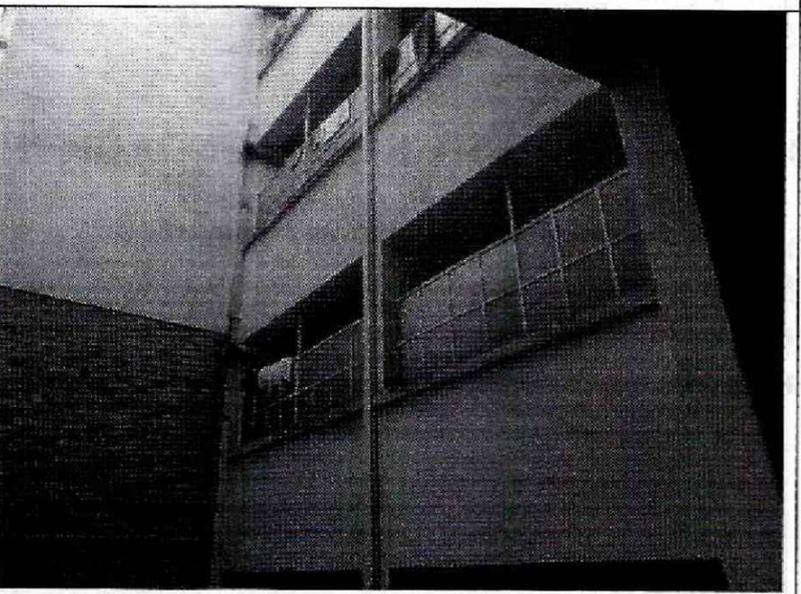
Foto 10. Vista de los muros internos de la edificación.

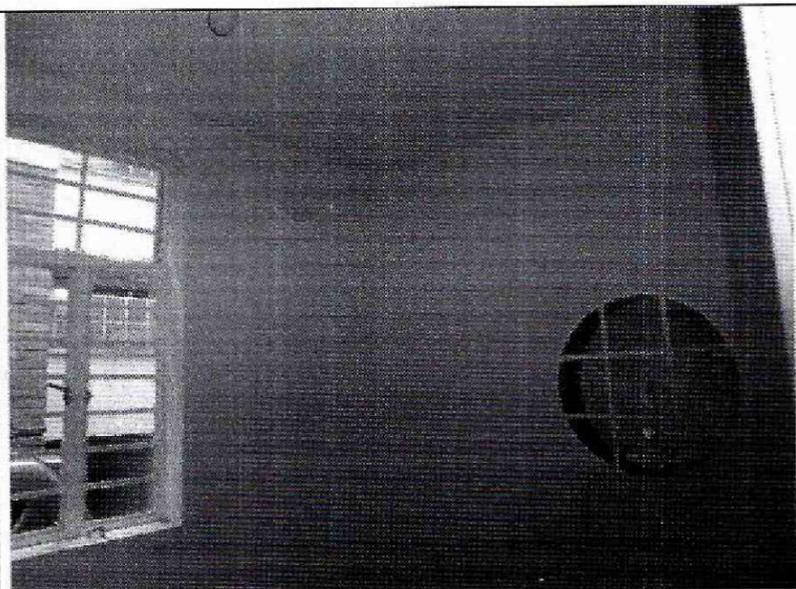
Foto 12. Muros internos de los apartamentos.

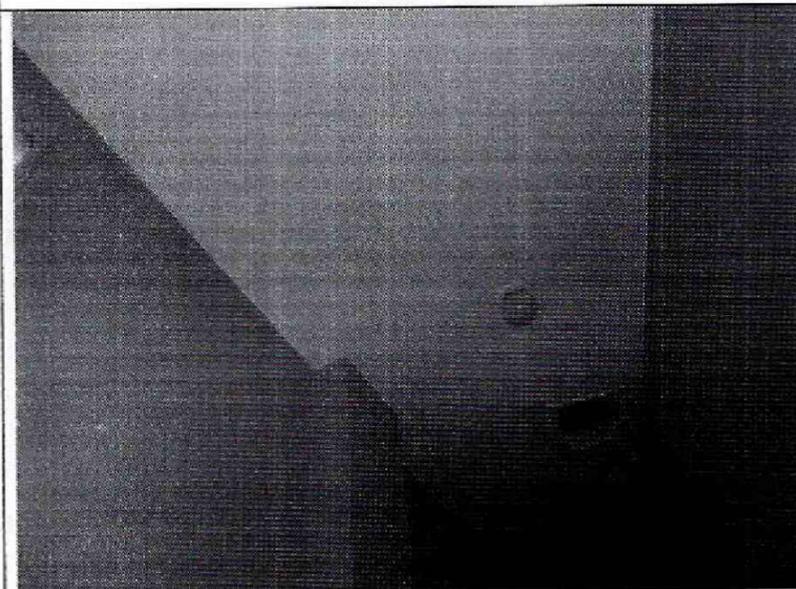
Foto 14. Entrepisos en buen estado.
