CONCEPTO DE AMENAZA RUINA Nº CAR - 246

LOCALIDAD:	(12) Barrios Unidos
UPZ:	(21) Los Andes
BARRIO:	La Patria
DIRECCION:	Calle 82 No. 37 - 26
FECHA DE VISITA:	Febrero 5 de 2005
SOLICITANTE:	Inspección 12 C Distrital de Policía
POBLACION BENEFICIADA:	Cuatro (4) Personas – Una (1) Familia
AREA:	240 m ² (aproximadamente)

Este concepto corresponde a la visita de inspección para verificar el estado y condiciones del inmueble ubicado en la Calle 82 No. 37 - 26, con el fin de establecer si amenaza ruina o no.

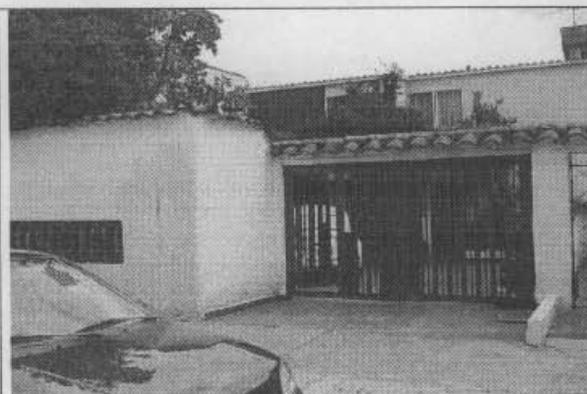
La fachada de la edificación, en los elementos observables, no presenta externamente daños en su estructura, ver fotografía 1. Se detectaron fisuras superficiales sobre el muro de antejardín correspondiente al costado occidental del inmueble, ver fotografía 2.

Foto 1. Fachada de la edificación en las condiciones presentes al momento de la visita.

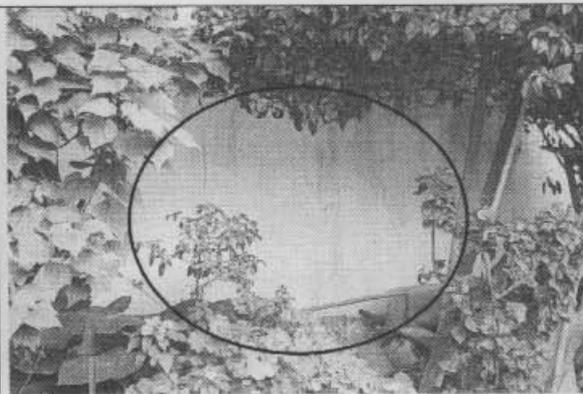
Foto 2. Fisuras superficiales sobre el muro de antejardín correspondiente al costado occidental del inmueble.

- La edificación debe ser sometida a una intervención con el objeto de reparar los muros afectados por fisuras y desprendimiento de acabados.

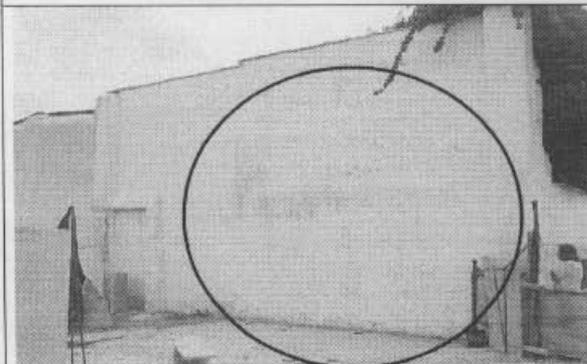
En la visita realizada se detectó que el muro culata del costado occidental del inmueble no tiene elementos de confinamiento, pero no se apreciaron afectaciones que evidencien mal comportamiento estructural, únicamente fisuras a nivel superficial, como se ve en las fotografías 3 y 4. El interior del inmueble se encuentra en buen estado, toda vez que no se detectaron daños que comprometan la estabilidad de la estructura, como se aprecia en las fotografías 5 y 6.

Foto 3. Muro culata correspondiente al costado occidental, con fisuras superficiales evidentes.

- Realizar la construcción de elementos de confinamiento en el muro culata del costado occidental, ya que en la actualidad, por la falta de estos elementos, la estructura no está en capacidad de soportar cargas laterales o las inducidas por un evento sísmico.

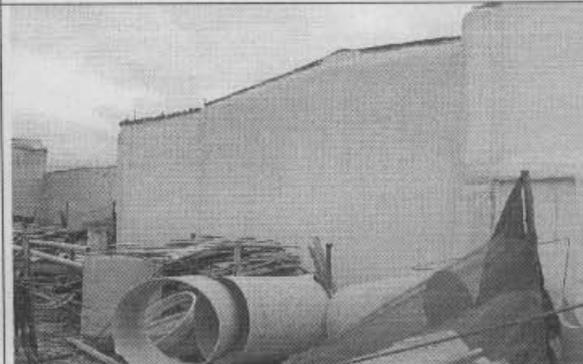
Foto 4. Costado lateral del inmueble, las demoliciones adelantadas en el sector han dejado en evidencia las características de la construcción.

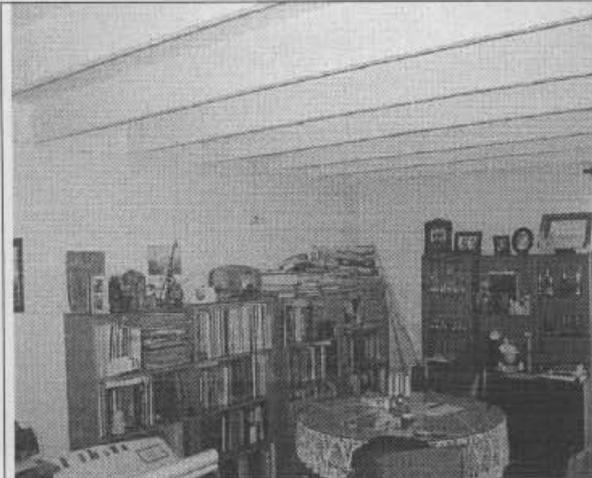
Foto 5. Vista de sala comedor, sin daño estructural aparente.

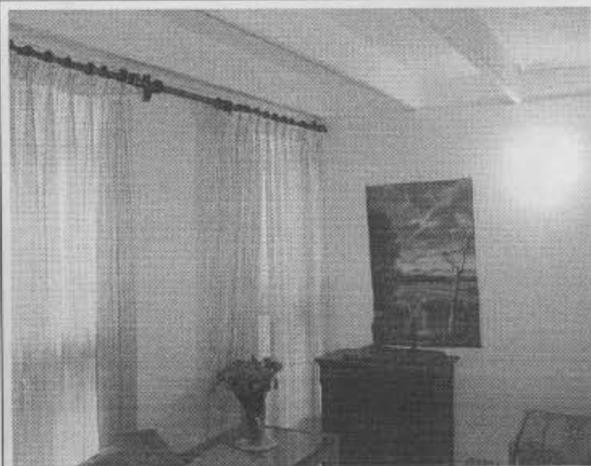
Foto 6. Vista interna de primer piso, sin daños estructurales apreciables.

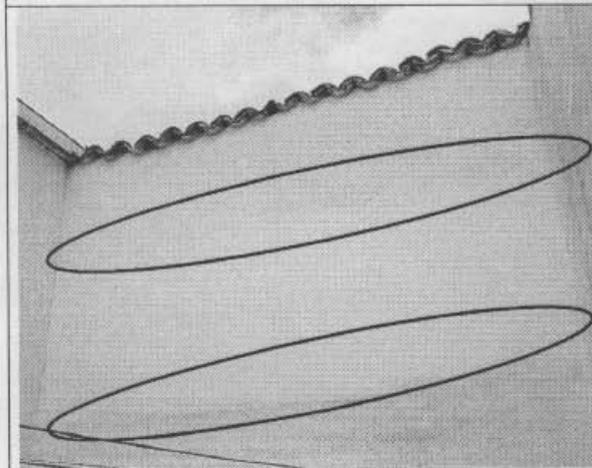
En el muro de cerramiento del patio correspondiente al costado occidental (posterior) del inmueble se aprecian fisuras difícilmente perceptibles sobre la superficie del mismo, ver fotografía 7. En general hay un mantenimiento adecuado en todo el interior del inmueble.

Foto 7. Muro de cerramiento del costado occidental del inmueble, se aprecian fisuras difícilmente perceptible sobre la superficie del muro.
