ALCALDÍA MAYOR DE BOGOTÁ D.C. Fondo Prevención y Atención Emergencias	CONCEPTO TÉCNICO DE AMENAZA RUINA	Código:	GPR-FT-06
		Versión:	03
		Código Documental:

1.1 CONCEPTO DE AMENAZA RUINA N° CAR:	2463
1.2 ÁREA:	Análisis y Mitigación de Riesgos
1.3 COORDINACIÓN:	Estudios y Conceptos Técnicos
1.4 REFERENCIA CRUZADA RADICADO FOPAE:	2014ER11011
1.5 RESPUESTA OFICIAL No.	RO-71441

2.1 SOLICITANTE:	INSPECCION 4 C DISTRITAL DE POLICIA
2.2 LOCALIDAD:	(4) SAN CRISTÓBAL
2.3 UPZ:	(32) SAN BLÁS
2.4 BARRIO O SECTOR CATASTRAL:	SAN PEDRO
2.5 DIRECCIÓN:	CALLE 26 SUR No. 5 – 28 ESTE
2.6 CHIP:	AAA0002ZKDE
2.7 FECHA DE VISITA:	JUNIO 25 DE 2014
2.8 POBLACIÓN BENEFICIADA:	3 Personas – 1 Familia
2.9 ÁREA (m2):	60 m ² (Aproximadamente)

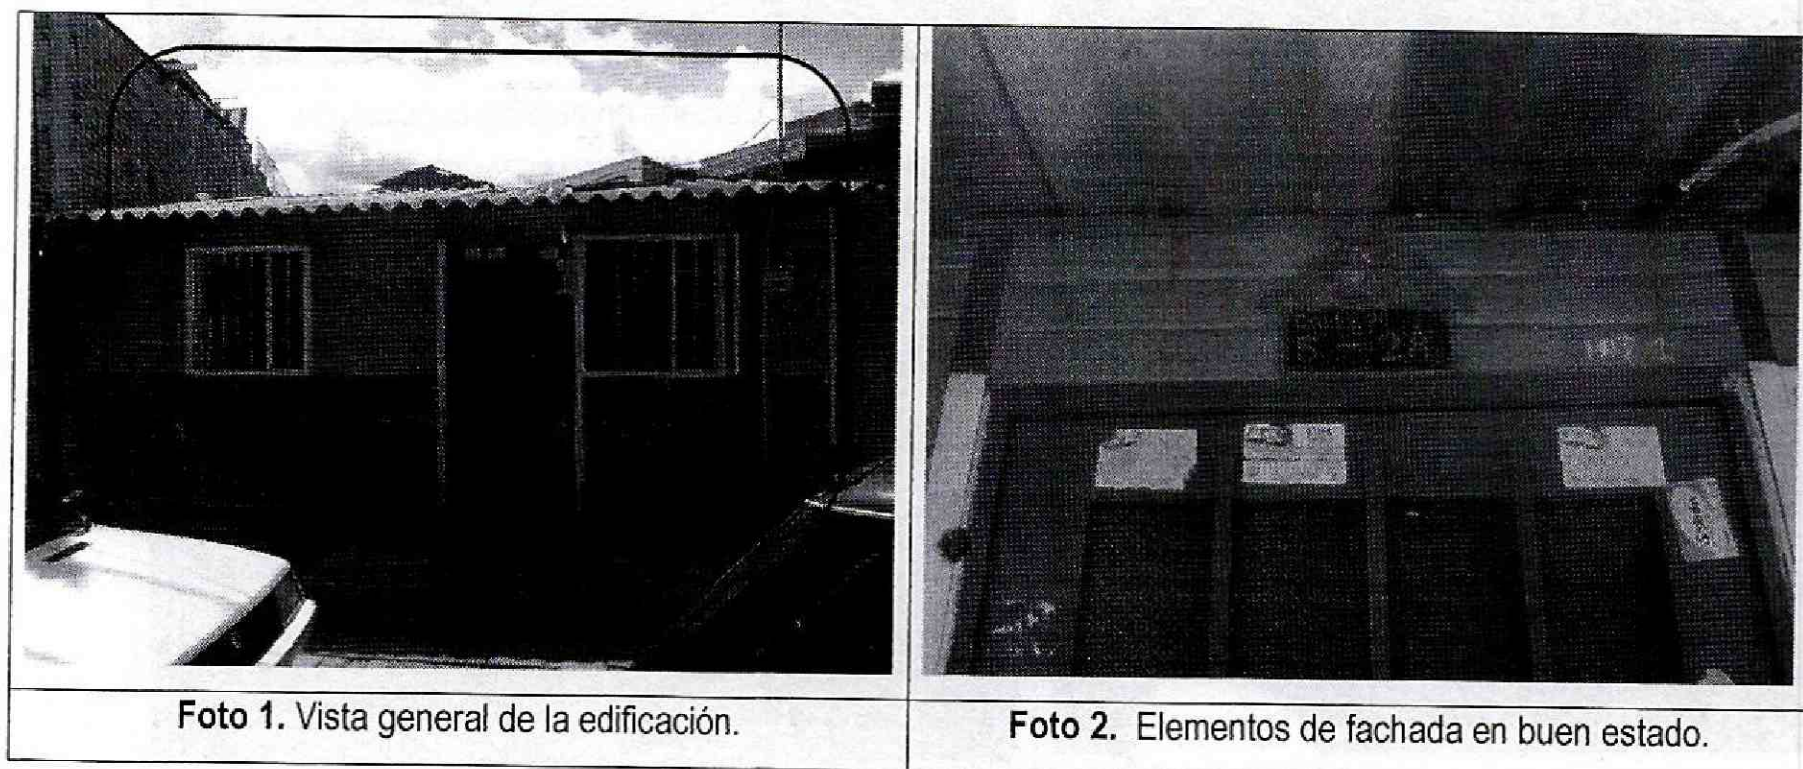
La fachada de la edificación se encuentra en buenas condiciones, no se evidencian daños ni deterioro en los elementos prefabricados que la conforman, los elementos de la carpintería metálica de puerta y ventana están en buen estado, en las fotografías 1 y 2 se pueden ver las condiciones de la fachada de la edificación.

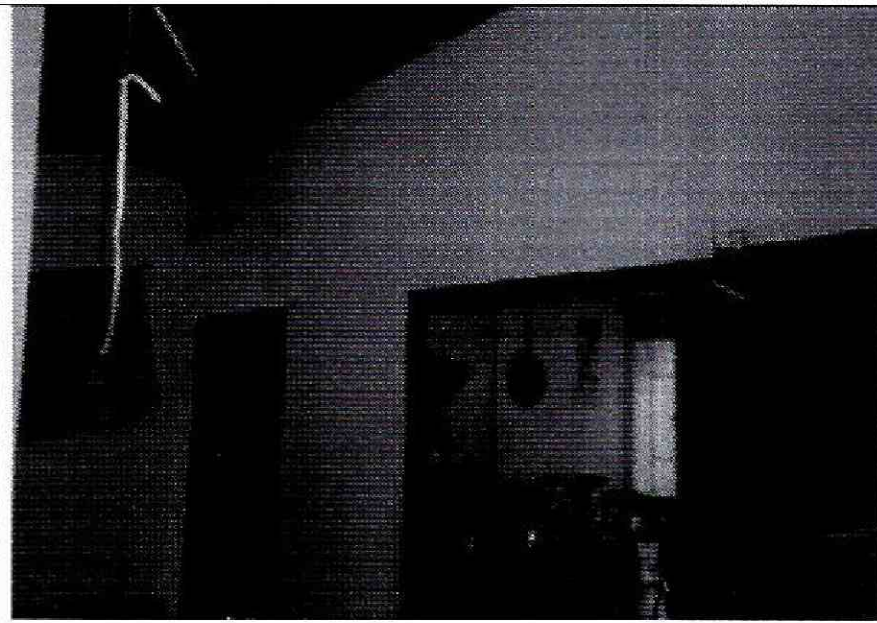
Los elementos prefabricados internos se encuentran en buen estado, no se observan afectaciones en las plaquetas de concreto, no se presentan daños ni se evidencian condiciones de inestabilidad, en las fotos 3 y 4 se puede ver el estado de las divisiones internas. La cubierta no presenta deterioro, tanto los elementos de madera de soporte como las tejas de fibrocemento se encuentran en buen estado, como se puede apreciar en las fotografías 5 y 6.

Foto 3. Vista de las divisiones internas.

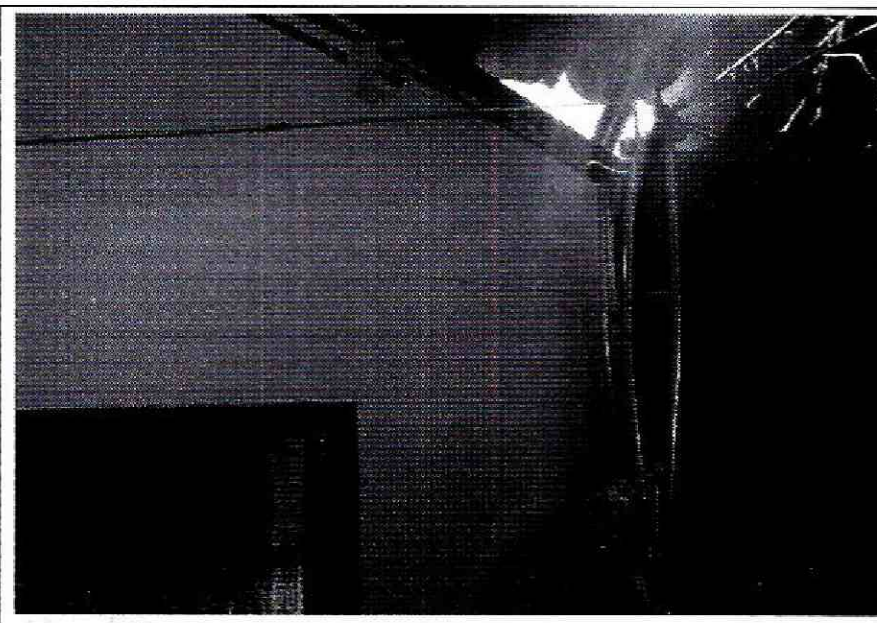
Foto 4. Elementos prefabricados internos en buenas condiciones.

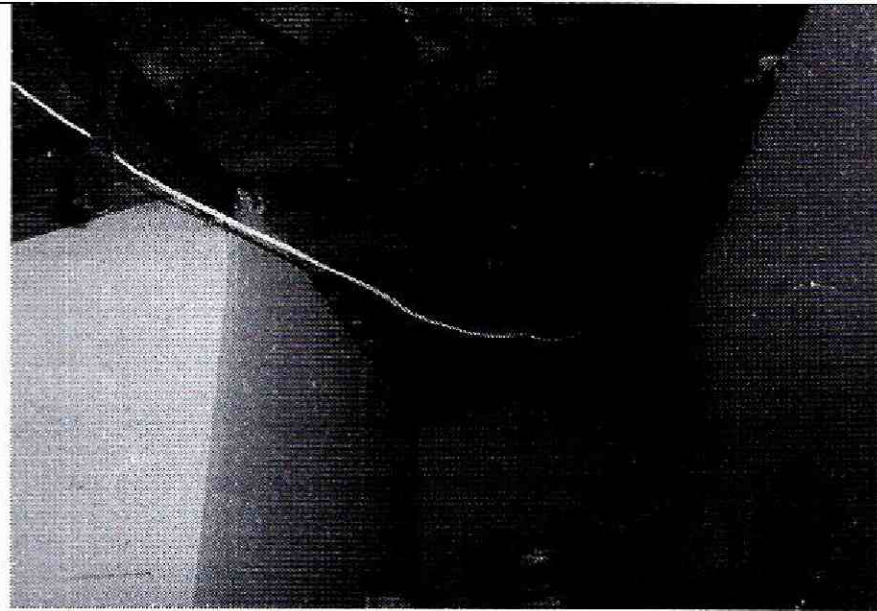
Foto 5. Elementos de apoyo de cubierta.

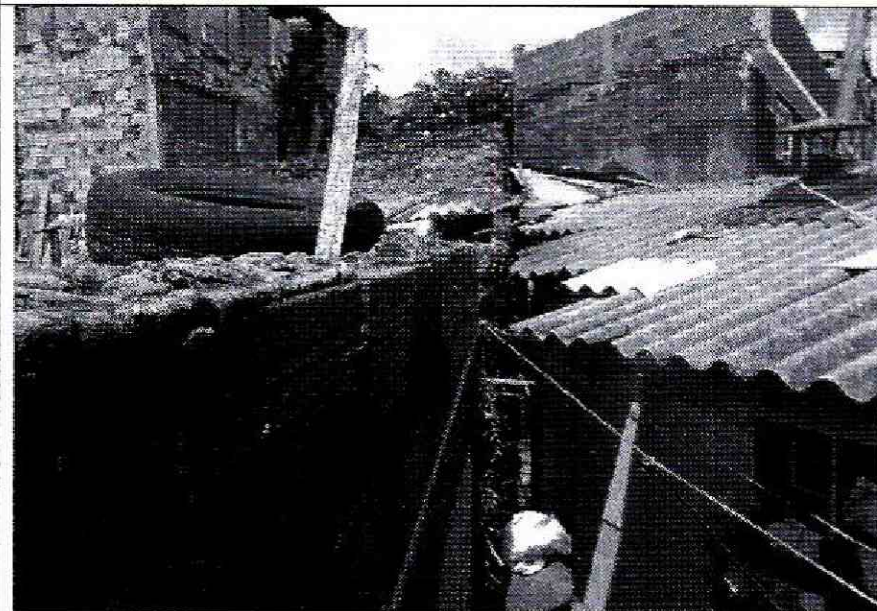
Foto 6. Cubierta en buenas condiciones.

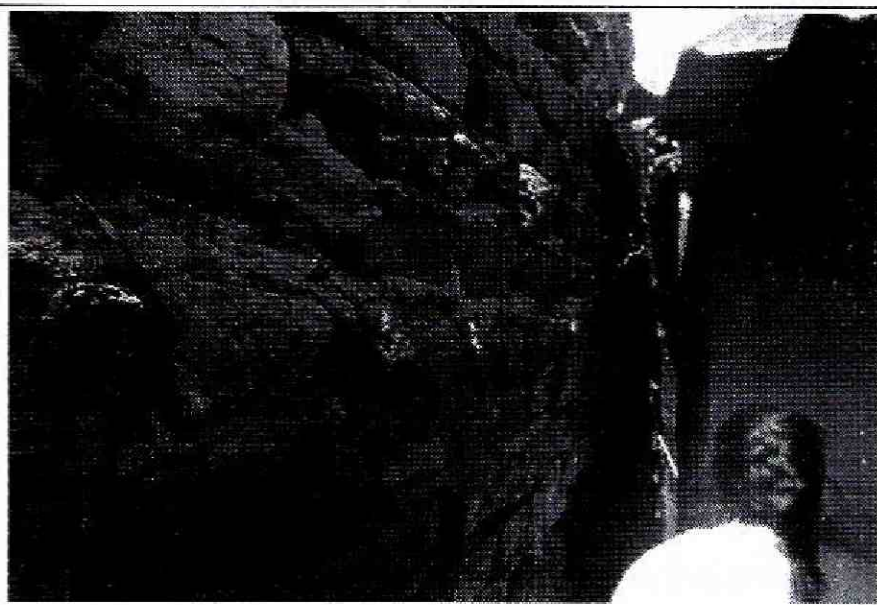
El muro medianero del costado oriental presenta daños y afectaciones estructurales, se evidencia pérdida de verticalidad, hay deterioro en las unidades de mampostería que lo conforman, se observan agrietamientos diagonales en algunos sectores del muro, en las fotos 7 y 8 se pueden ver las afectaciones que presenta el muro medianero

Foto 7. Muro medianero del costado oriental, pérdida de verticalidad.

De acuerdo con lo anterior, se puede establecer que el muro medianero del costado oriental del inmueble ubicado en la Calle 26 Sur No. 5 – 28 Este, **AMENAZA RUINA**; en la construcción prefabricada que conforma la edificación no se observan daños, no se presenta deterioro en los elementos que la conforman. Ante las cargas normales de servicio no se evidencia posibilidad de colapso de la edificación. Sin embargo, se detectaron afectaciones en el muro medianero del costado oriental del predio. Por lo tanto, se recomienda a los responsables del inmueble y del muro medianero desarrollar las siguientes actividades:

- Proveer medidas de seguridad y aislamiento en la zona de influencia del muro medianero del costado oriental del predio
- Retirar las unidades de mampostería del muro medianero del costado oriental que presentan deterioro y que presentan posibilidad de desprendimientos
- Reparar las zonas del muro medianero del costado oriental del predio que presentan afectaciones y pérdida de verticalidad
- Realizar mantenimiento general a toda la edificación para prevenir el deterioro

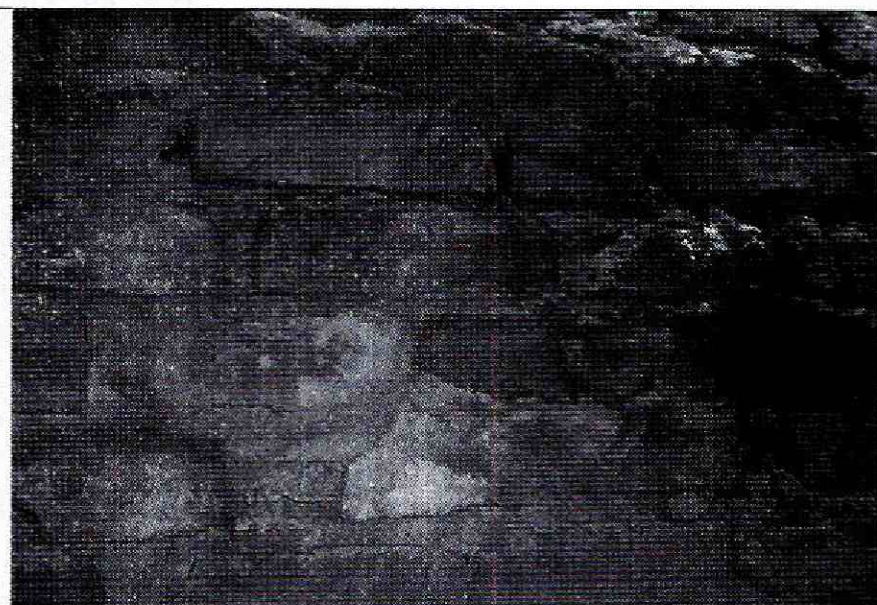
Foto 8. Agrietamiento en el muro medianero del costado oriental.
