<p>ALCALDÍA MAYOR DE BOGOTÁ D.C. Fondo Prevención y Atención Emergencias</p>	<h2>CONCEPTO TÉCNICO DE AMENAZA RUINA</h2>	Código:	GPR-FT-06
		Versión:	03
		Código Documental:

1.1 CONCEPTO DE AMENAZA RUINA N° CAR:	2468
1.2 ÁREA:	Análisis y Mitigación de Riesgos
1.3 COORDINACIÓN:	Estudios y Conceptos Técnicos
1.4 REFERENCIA CRUZADA RADICADO FOPAE:	2014ER10718, 2014ER11202
1.5 RESPUESTA OFICIAL No.	RO-71634, RO-71635

2.1 SOLICITANTE:	INSPECCION PRIMERA A DISTRITAL DE POLICÍA
2.2 LOCALIDAD:	(1) USAQUEN
2.3 UPZ:	(13) LOS CEDROS
2.4 BARRIO O SECTOR CATASTRAL:	ACACIAS USAQUEN
2.5 DIRECCIÓN:	CALLE 145 No. 13 - 51
2.6 CHIP:	AAA0110LAWW
2.7 FECHA DE VISITA:	JULIO 04 DE 2014
2.8 POBLACIÓN BENEFICIADA:	1 Persona - 1 Familia
2.9 ÁREA (m2):	160 m ² (Aproximadamente)

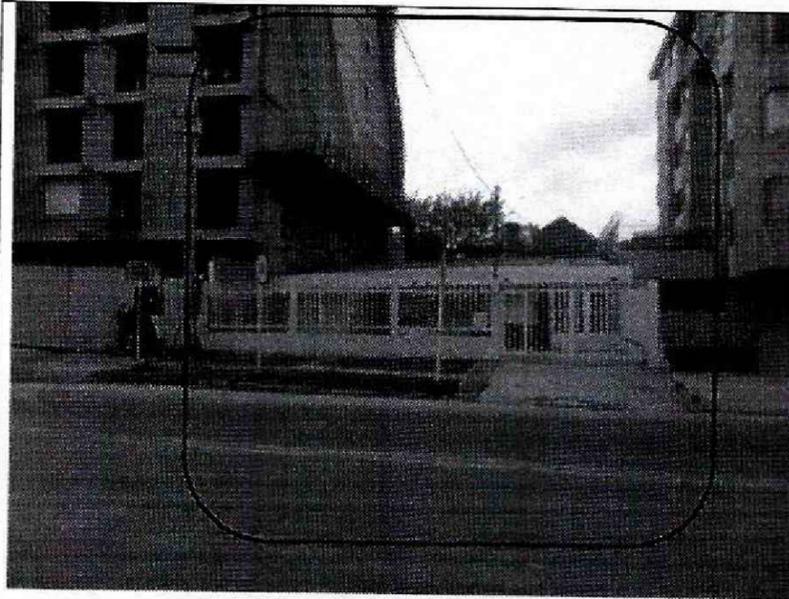
La fachada de la edificación presenta daños estructurales, se observan fracturas en la parte superior del muro, se presentan grietas y daños en los muros que la conforman, se evidencia una deformación de la fachada hacia el costado oriental, hay un apuntalamiento provisional con parales y cerchas metálicas que sostienen la cubierta del extremo oriental de la edificación, en las fotos 1 a 4 se puede apreciar la afectación que presenta la fachada.

Foto 1. Vista general de la fachada edificación.

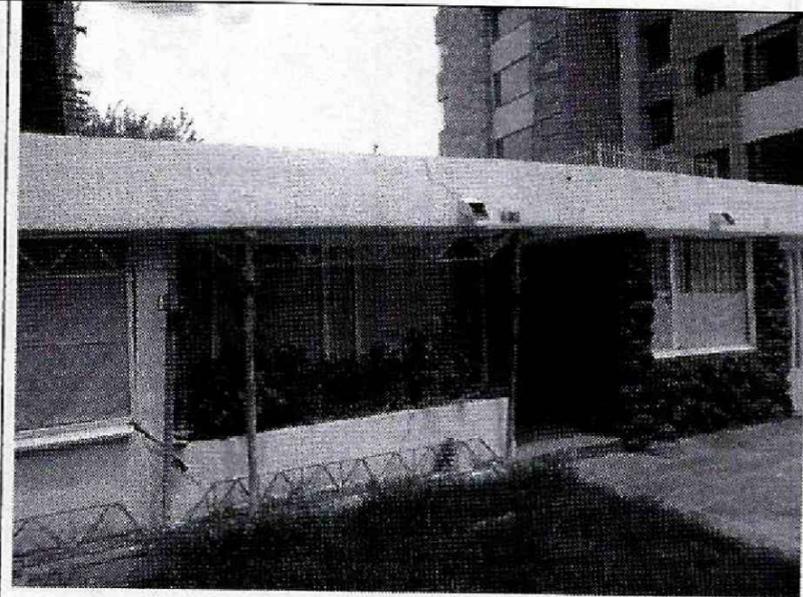
Foto 2. Daños en los elementos que conforma la fachada.

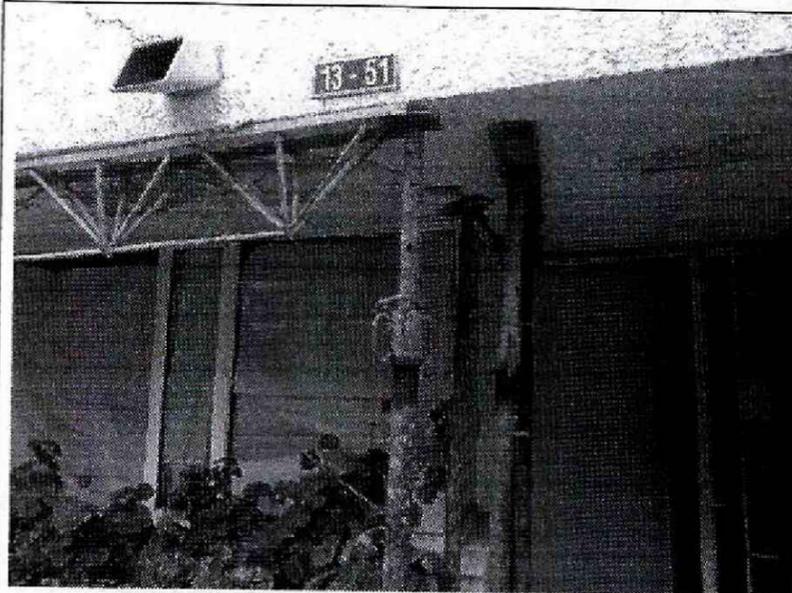
Foto 3. Fractura en muro de fachada, apuntalamiento provisional.

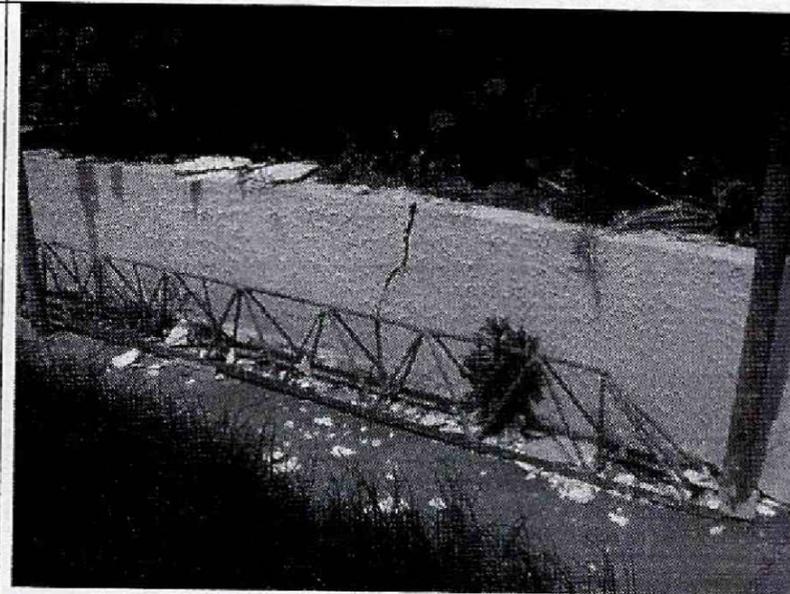
Foto 4. Fractura en la base del muro de la jardinera de fachada.

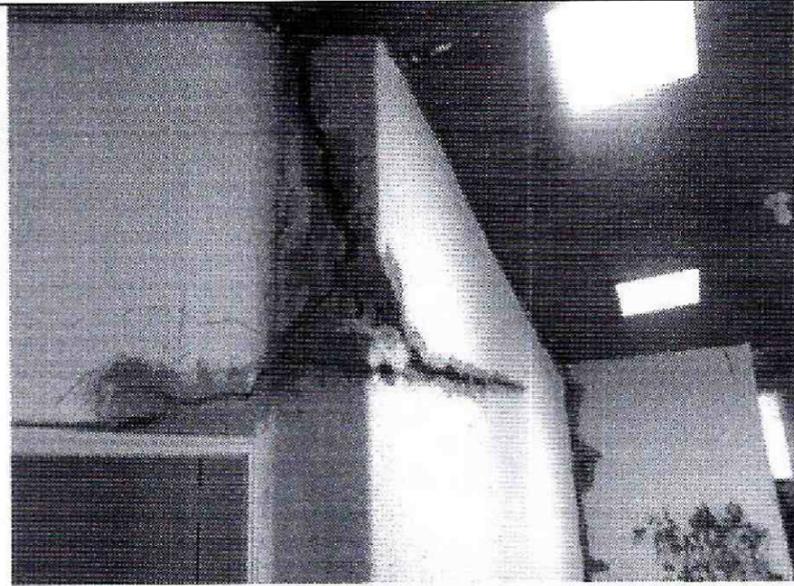
En general los muros internos de la edificación presentan afectaciones, se observan grietas y fracturas en la mayoría, en especial en los muros cercanos al lindero del costado oriental, se aprecian agrietamientos con aberturas mayores a tres centímetros, se presentan deformaciones en los muros del costado oriental de la edificación, se evidencian condiciones de inestabilidad en los muros de esta zona, en las fotografías 5 a 9 se puede apreciar la afectación de los muros portantes de la edificación. Se observa un apuntalamiento provisional con parales metálicos para soportar la cubierta y algunos muros del costado oriental, como se puede ver en la foto 10.

Foto 5. Muros internos en malas condiciones.

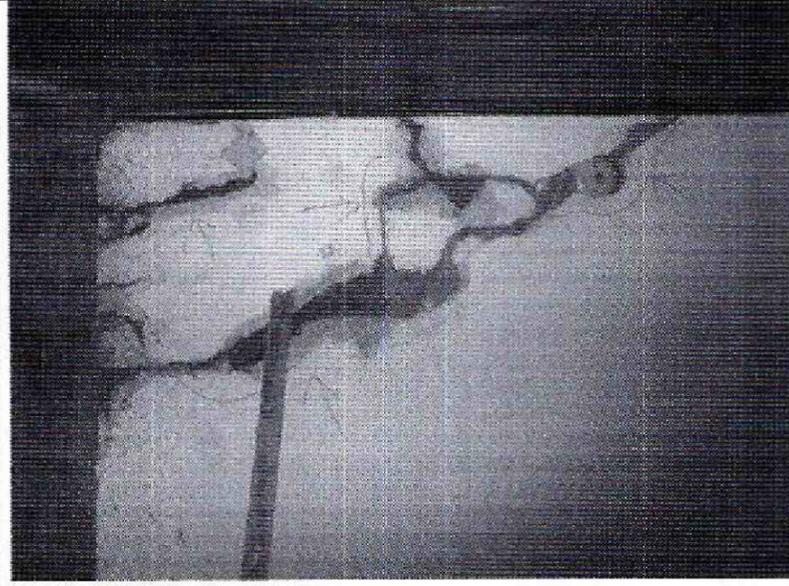
Foto 6. Grietas y fracturas en los muros internos de la edificación.

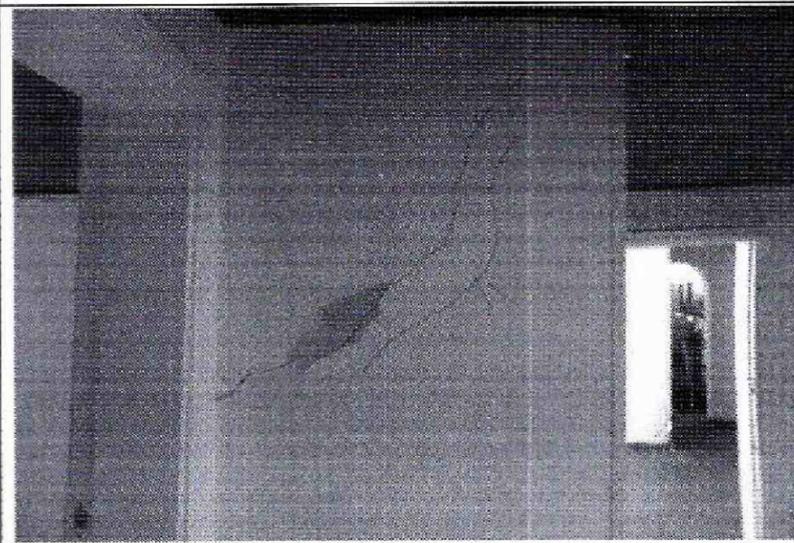
Foto 7. Agrietamientos en muros internos.

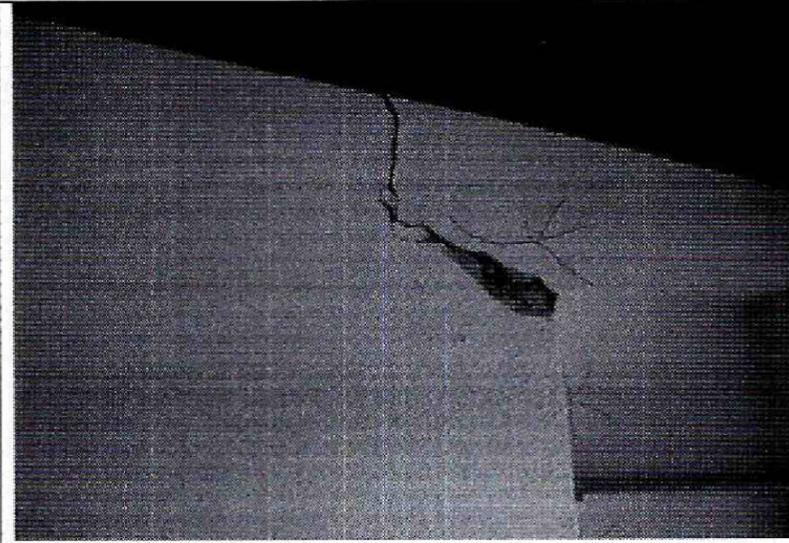
Foto 8. Grietas en la parte superior de los muros.

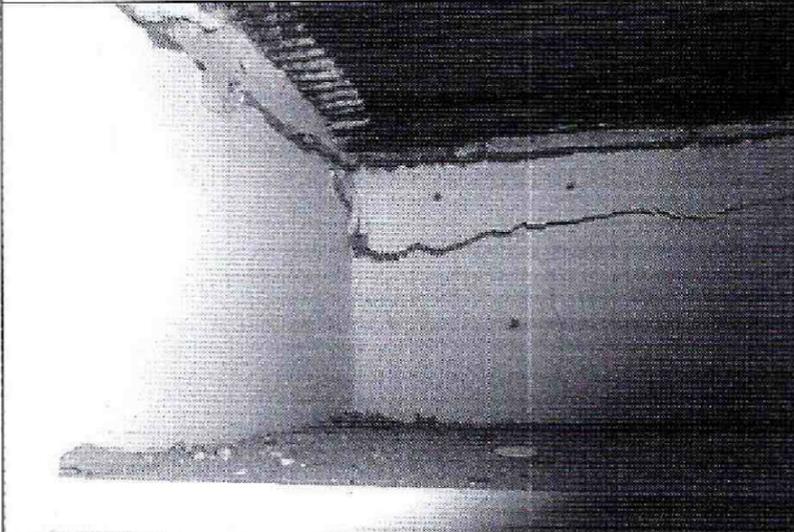
Foto 9. Daños en los muros internos.

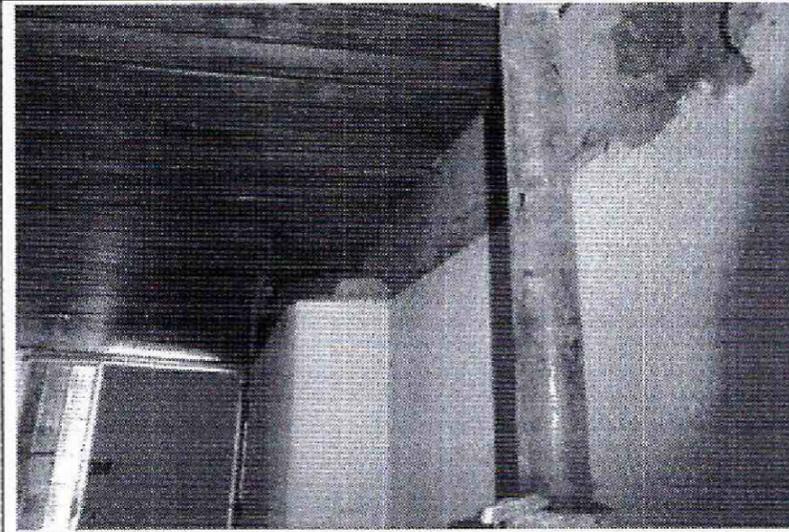
Foto 10. Apuntalamiento provisional en muros y cubierta de la zona frontal.

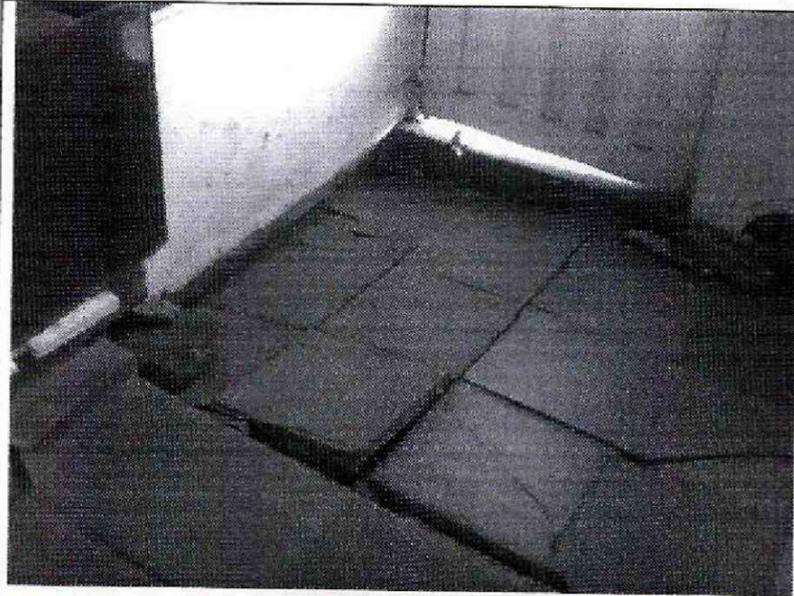
La placa de contrapiso de la edificación presenta fracturas y deformaciones, se observa una grieta longitudinal que atraviesa la placa de sur a norte, en este punto se presenta la deformación de toda la estructura de la edificación, se presenta una diferencia de nivel en el punto de fractura de la placa de aproximadamente treinta centímetros, en las fotografías 11 y 12 se puede observar la afectación que presenta la placa de contrapiso.

Foto 11. Daños en la placa de piso de la edificación.

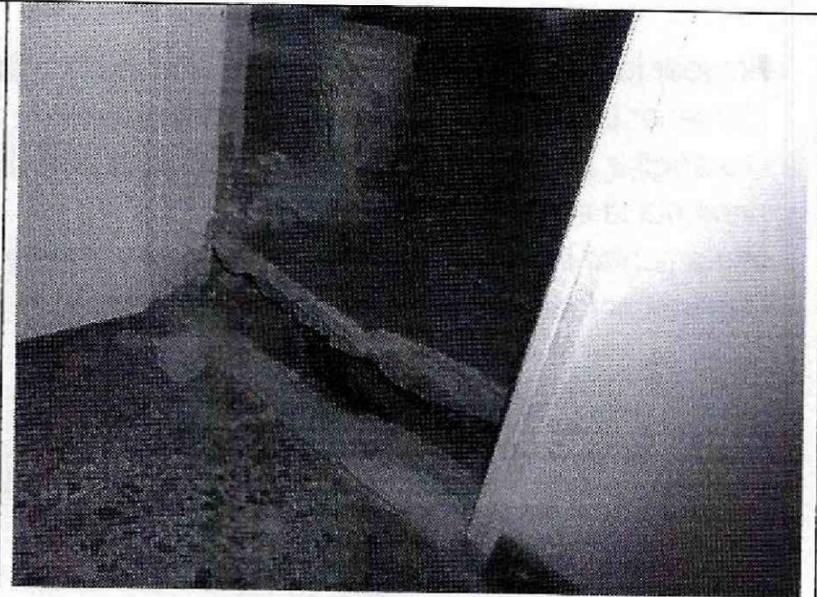
Foto 12. Fractura en la placa de piso.

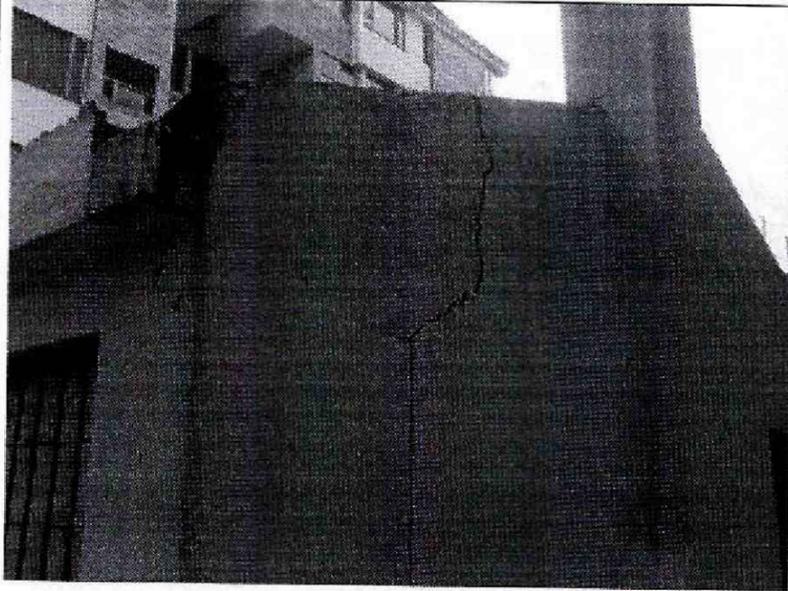
En la parte posterior del inmueble se detectan afectaciones estructurales, se observan daños en los muros perimetrales, hay agrietamientos que van desde la base de los muros hasta la parte superior, se presentan grietas y fracturas en los muros de la zona posterior de la edificación, en las fotos 13 y 14 se puede ver el estado de los muros de la zona posterior del inmueble.

Foto 13. Fractura en muro de la parte posterior de la edificación.

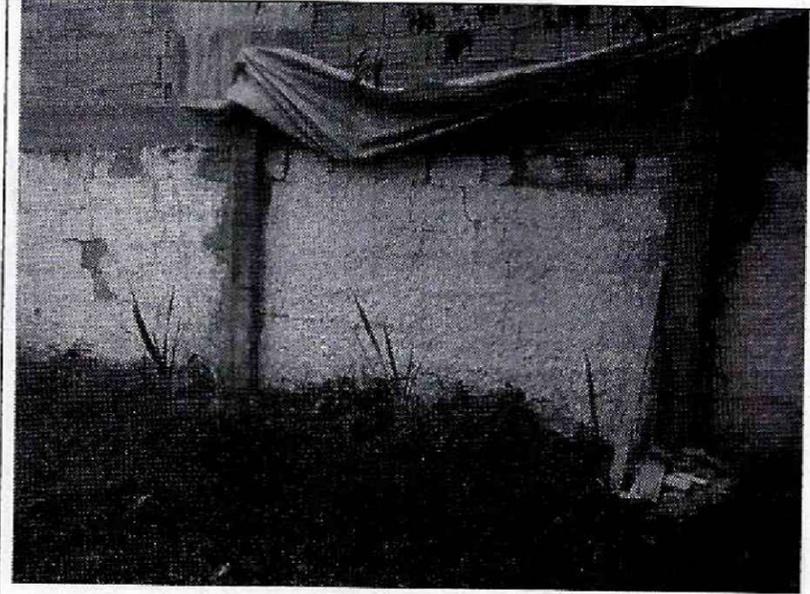
Foto 14. Daño en los muros de cerramiento de la parte posterior del inmueble.
