ALCALDÍA MAYOR DE BOGOTÁ D.C. Fondo Prevención y Atención Emergencias	CONCEPTO TÉCNICO DE AMENAZA RUINA	Código:	GPR-FT-06
		Versión:	03
		Código Documental:

1.1 CONCEPTO DE AMENAZA RUINA N° CAR:	2469
1.2 ÁREA:	Análisis y Mitigación de Riesgos
1.3 COORDINACIÓN:	Estudios y Conceptos Técnicos
1.4 REFERENCIA CRUZADA RADICADO FOPAE:	2014ER11819
1.5 RESPUESTA OFICIAL No.	RO-71636

2.1 SOLICITANTE:	INSPECCION PRIMERA A DISTRITAL DE POLICÍA
2.2 LOCALIDAD:	(1) USAQUEN
2.3 UPZ:	(13) LOS CEDROS
2.4 BARRIO O SECTOR CATASTRAL:	LAS ACACIAS
2.5 DIRECCIÓN:	CALLE 146 No. 7 B - 49 (MURO DE LINDERO)
2.6 CHIP:	AAA0110LAWW
2.7 FECHA DE VISITA:	JULIO 04 DE 2014
2.8 POBLACIÓN BENEFICIADA:	1 Persona - 1 Familia
2.9 ÁREA (m2):	60 m ² (Aproximadamente)

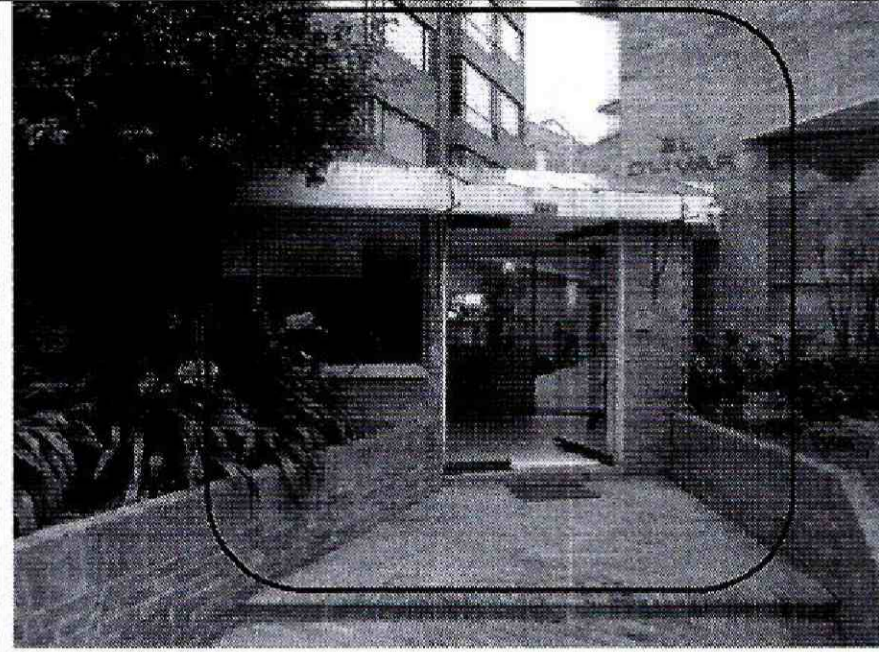
El muro de lindero objeto de la visita técnica se encuentra localizado en el costado oriental del conjunto residencial, está construido en mampostería de arcilla, posiblemente en bloque, tiene elementos de confinamiento tipo machón, los cuales sobresalen del plano del muro, estos elementos se encuentran separados aproximadamente cada cuatro metros. En la parte superior el muro tiene una alfajía en concreto que sobresale aproximadamente diez centímetros. Sobre la alfajía se observa un tramo de muro o parapeto de aproximadamente un metro de altura, el cual no posee elementos de confinamiento. El acabado del muro de lindero es en pañete y pintura. El acceso al conjunto residencial donde se localiza el muro de lindero se puede ver en la fotografía 1. La longitud aproximada del muro de lindero es de treinta metros.

Foto 1. Vista del acceso al conjunto residencial.

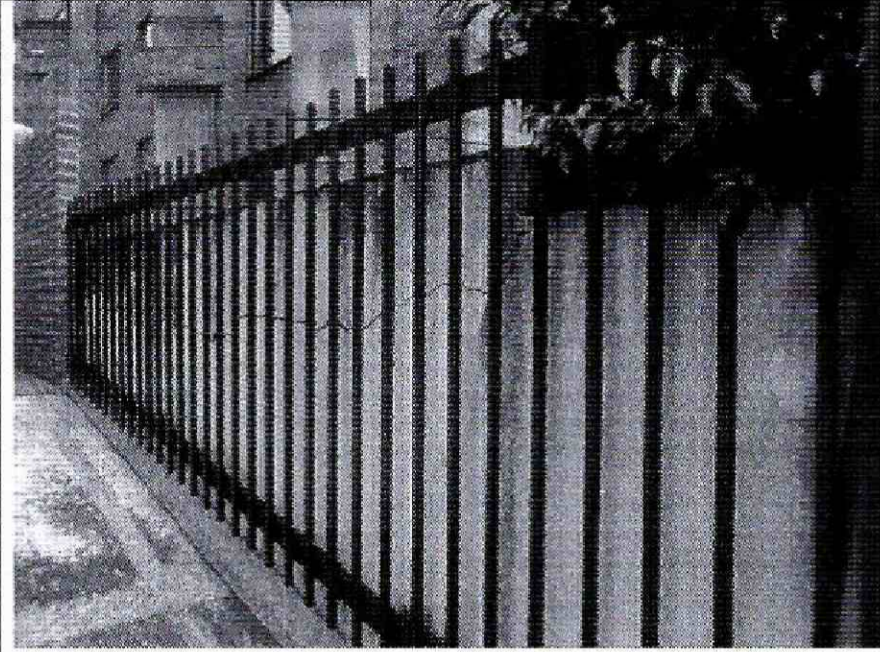
En la cara externa del muro de lindero se observa un agrietamiento horizontal, localizado a media altura, como se puede ver en la foto 2 del registro fotográfico. En el tramo central de la cara interna, localizado entre la portería y aproximadamente veinticinco metros de longitud hacia el interior del predio, se presentan afectaciones estructurales, se observan agrietamientos horizontales a media altura del muro, hay grietas en la parte inferior que atraviesan los elementos de confinamiento, se detectan grietas en la parte superior que llegan hasta la alfajía, en las fotos 3 a 7 se puede ver la afectación del muro en la zona central. De igual forma se aprecia humedad excesiva en el sector central con afectación y desprendimientos de acabados, como se ilustra en la fotografía 8.

Foto 2. Vista de la cara exterior del muro de lindero.

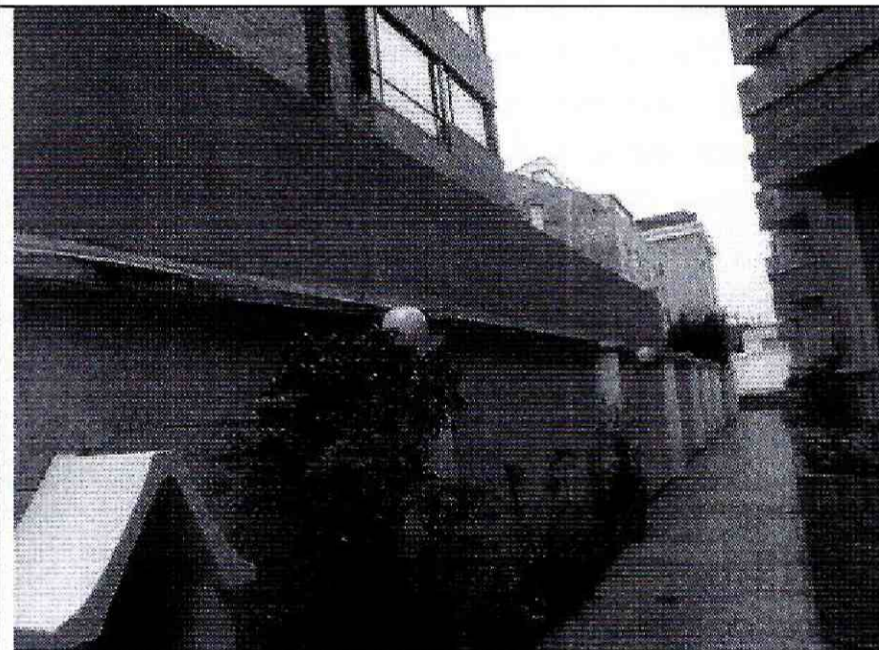
Foto 3. Vista de la cara interna del muro de lindero.

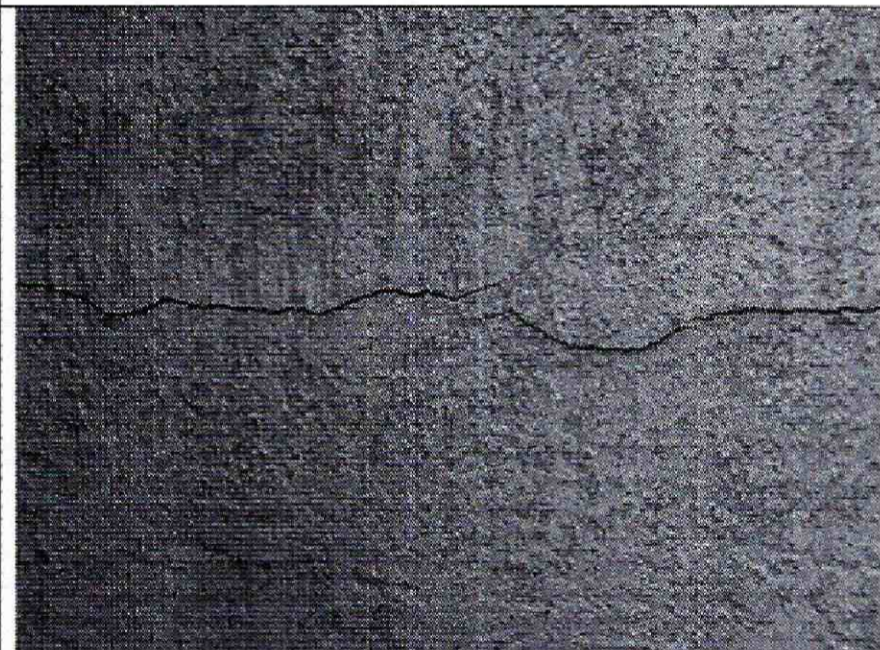
Foto 4. Agrietamiento a media altura del muro de lindero.

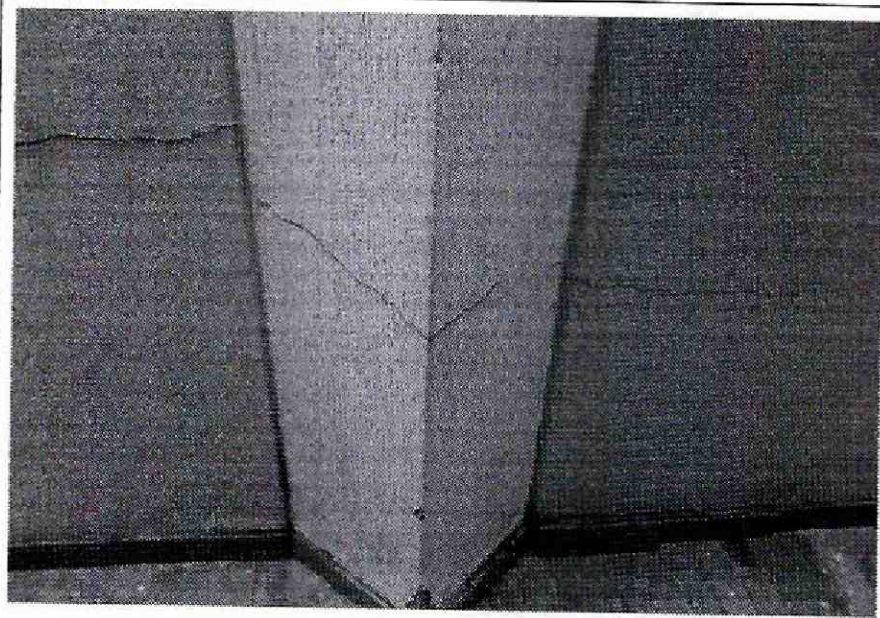
Foto 5. Grietas en la base del muro, afectación elemento de confinamiento.

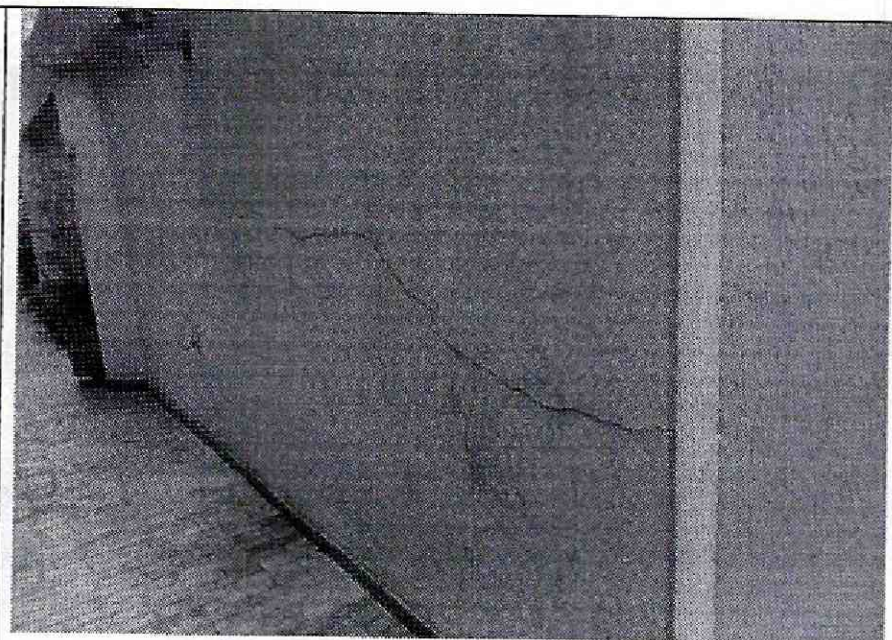
Foto 6. Grieta en la parte central del muro de lindero.

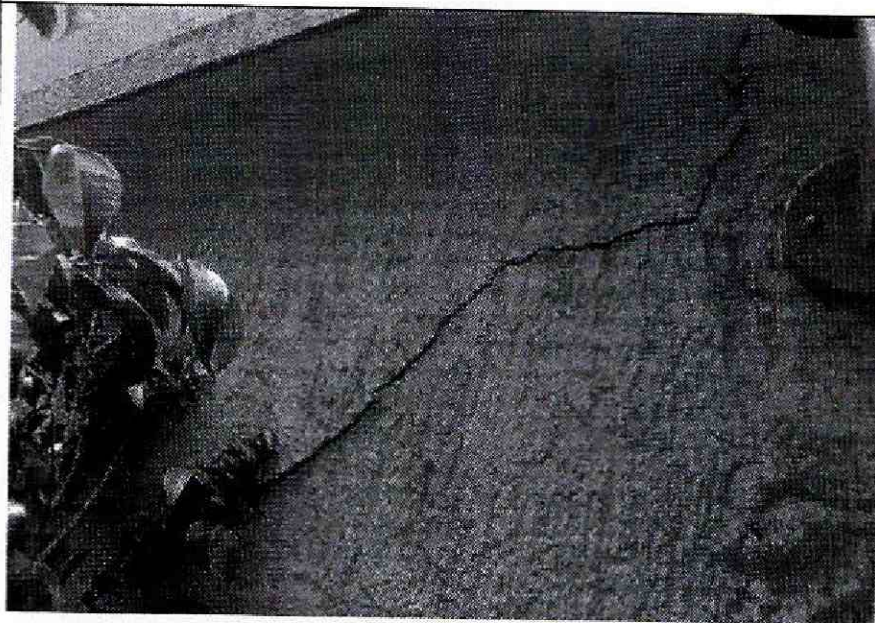
Foto 7. Agrietamiento en la parte superior del muro.

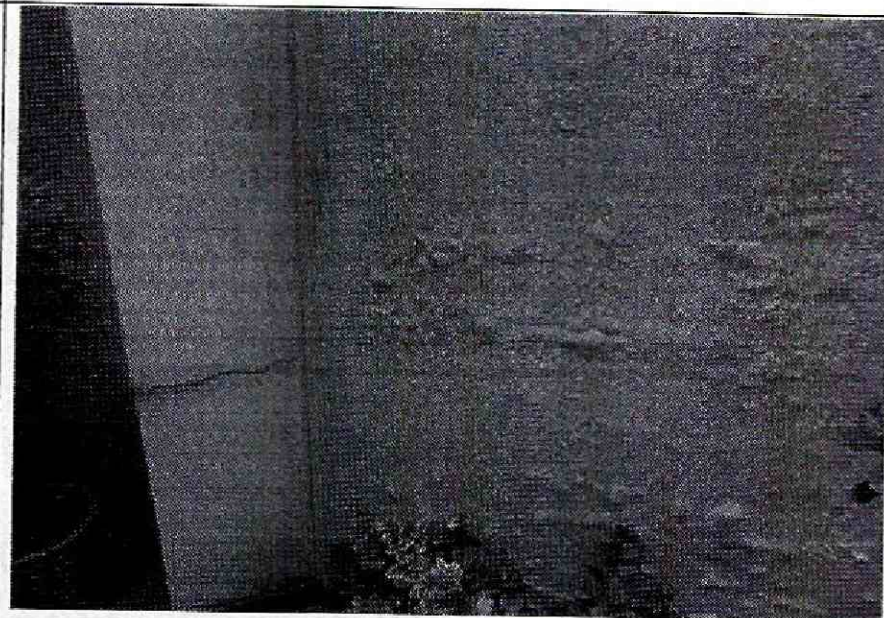
Foto 8. Fisuras, humedad y afectación de acabados.

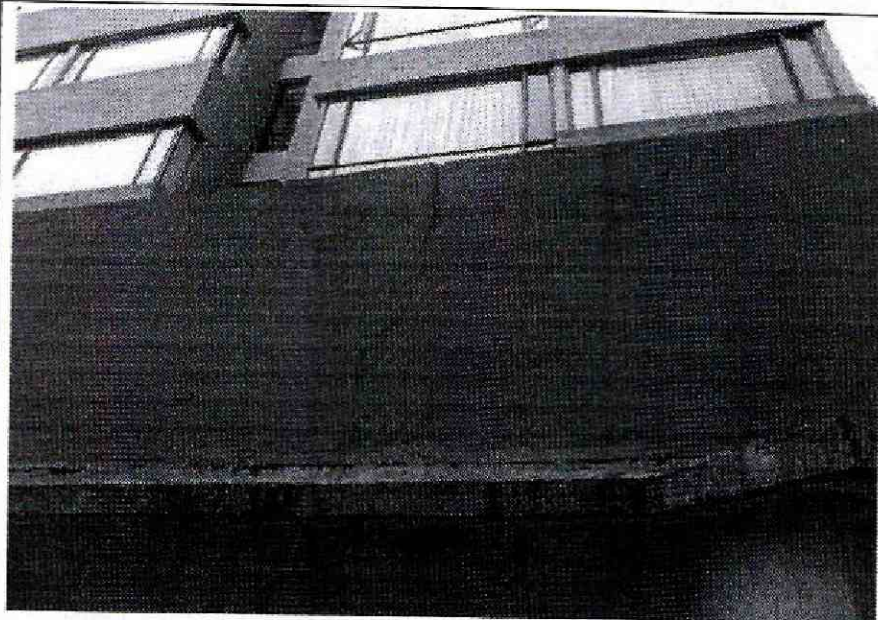
El muro o parapeto que se encuentra sobre la alfajía del sector central presenta afectaciones, se observan algunas fisuras y agrietamientos verticales que van desde el apoyo del parapeto hasta la parte superior, como se puede observar en la foto 9; en la fotografía 10 se puede ver que este sector del parapeto presenta una leve pérdida de verticalidad.

Foto 9. Fisura vertical en la parte superior del muro.

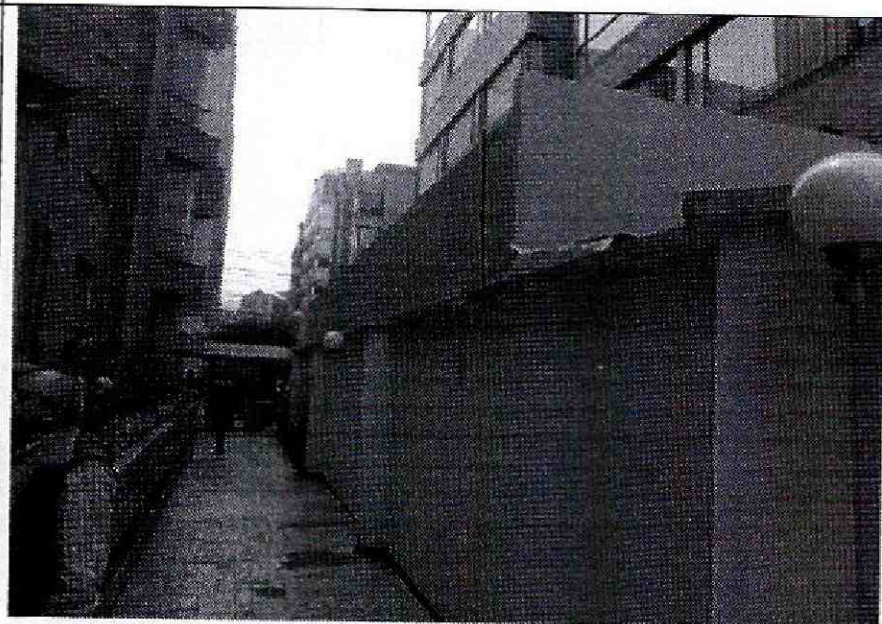
Foto 10. Pérdida de verticalidad de la parte superior del muro.
