CONCEPTO DE AMENAZA RUINA N° CAR - 247

LOCALIDAD: (16) Puente Aranda
UPZ: (108) Zona Industrial
BARRIO: Industrial Centenario
DIRECCION: Calle 15 costado sur entre Carreras 39 y 40. (Muro de Cerramiento).
FECHA DE VISITA: Febrero 5 de 2005
SOLICITANTE: Asesor de Obras de la Alcaldía Local.
POBLACION BENEFICIADA: Una (1) Persona – Una (1) Familia
AREA: 200 m² (aproximadamente)

Este concepto corresponde a la visita de inspección para verificar el estado y condiciones del muro de cerramiento ubicado en la Calle 15 costado sur entre Carreras 39 y 40, con el fin de establecer si amenaza ruina o no.

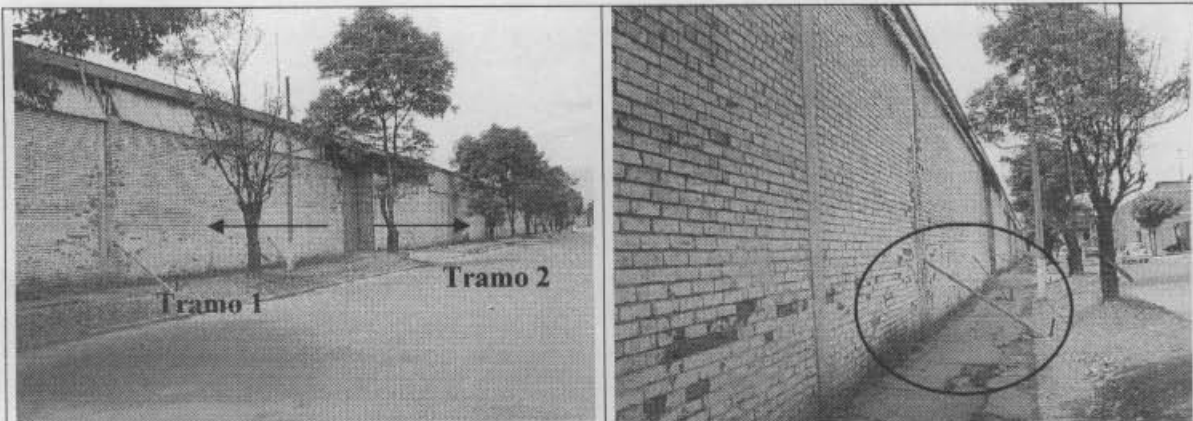
En la visita técnica realizada se observaron dos sectores de construcción, identificados como tramo 1, en mampostería confinada y tramo 2, en mampostería sin confinar, como se aprecia en la fotografía 1. De igual manera se identifico perdida de verticalidad en algunos sectores del muro, que ha sido contrarrestada con apuntalamientos temporales en párales de madera espaciados cada diez metros aproximadamente, ver fotografía 2.

Foto 1. Aspecto general del muro objeto del concepto en el que se identifican dos tramos de construcción.

Foto 2. Apuntalamiento temporal con párales de madera espaciados cada diez metros aproximadamente.

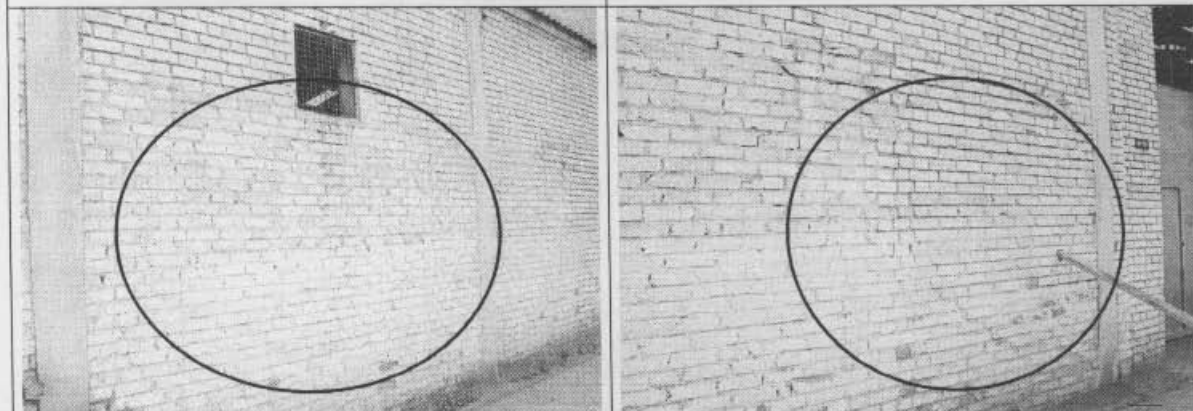
En la actualidad el muro de cerramiento visto por el exterior de la bodega, tiene un nivel de daño moderado en algunos sectores, caracterizado por agrietamientos diagonales y verticales perceptibles a simple vista, con anchos mayores a 1.00 mm sobre la superficie del muro; también se detectaron desprendimientos de acabados y de partes de piezas de mampostería sobre la superficie del muro, como se aprecia en las fotografías 3 a 7.

Foto 3. Agrietamiento diagonal en algunos tramos del muro.

Foto 4. Agrietamiento vertical y desprendimiento de piezas de mampostería en algunos tramos de muro.

- El muro de cerramiento, debe ser sometido a una intervención con el objeto de reparar los tramos del mismo afectados por agrietamientos, fisuras y pérdida de verticalidad. Esta labor deberá ser realizada bajo una supervisión técnica adecuada.
- También se recomienda, implementar medidas de protección al transeúnte, hasta tanto se ejecuten las reparaciones, dadas las condiciones de riesgo actuales.

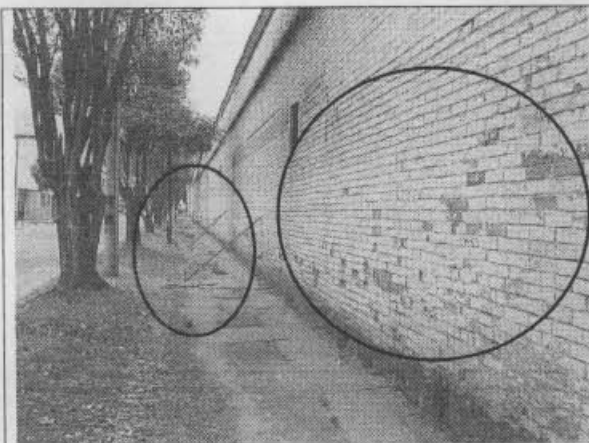
Foto 5. Desprendimiento de acabados y apuntalamientos temporales sobre el segundo tramo del muro.

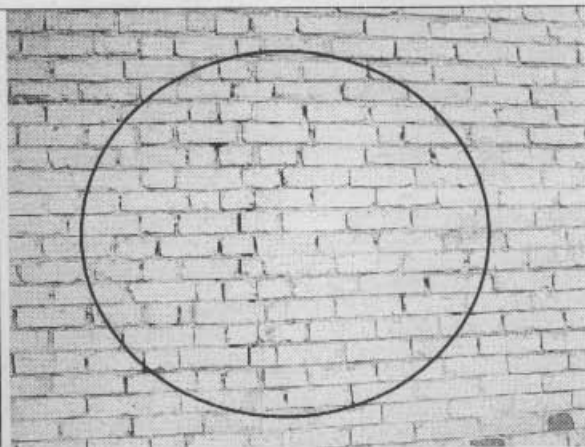
Foto 6. Agrietamientos verticales en algunos tramos del muro.

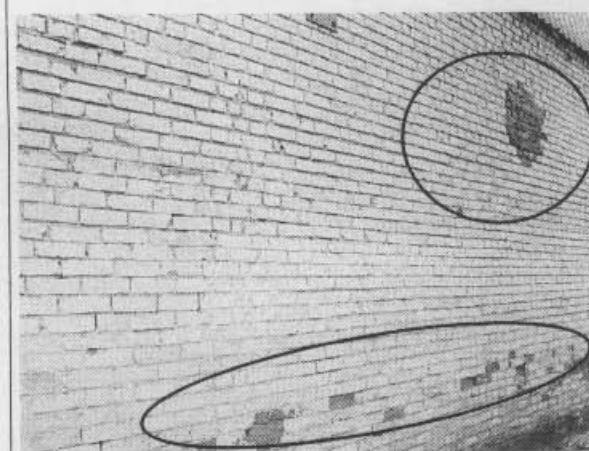
Foto 7. Desprendimiento de partes de las piezas de mampostería en algunos tramos del muro.
