ALCALDÍA MAYOR DE BOGOTÁ D.C. Fondo Prevención y Atención Emergencias	CONCEPTO TÉCNICO DE AMENAZA RUINA	Código:	GPR-FT-06
		Versión:	03
		Código Documental:

1.1 CONCEPTO DE AMENAZA RUINA N° CAR:	2476
1.2 ÁREA:	Análisis y Mitigación de Riesgos
1.3 COORDINACIÓN:	Estudios y Conceptos Técnicos
1.4 REFERENCIA CRUZADA RADICADO FOPAE:	2014ER10332
1.5 RESPUESTA OFICIAL No.	RO-72106

2.1 SOLICITANTE:	SECRETARIA GENERAL DE INSPECCIONES
2.2 LOCALIDAD:	(9) FONTIBÓN
2.3 UPZ:	(10) CIUDAD SALITRE OCCIDENTAL
2.4 BARRIO O SECTOR CATASTRAL:	LA ESPERANZA SUR
2.5 DIRECCIÓN:	CALLE 23 C No. 69 F - 20
2.6 CHIP:	AAA0076UKOM
2.7 FECHA DE VISITA:	JULIO 15 DE 2014
2.8 POBLACIÓN BENEFICIADA:	1 Persona – 1 Familia
2.9 ÁREA (m2):	50 m ² (Aproximadamente)

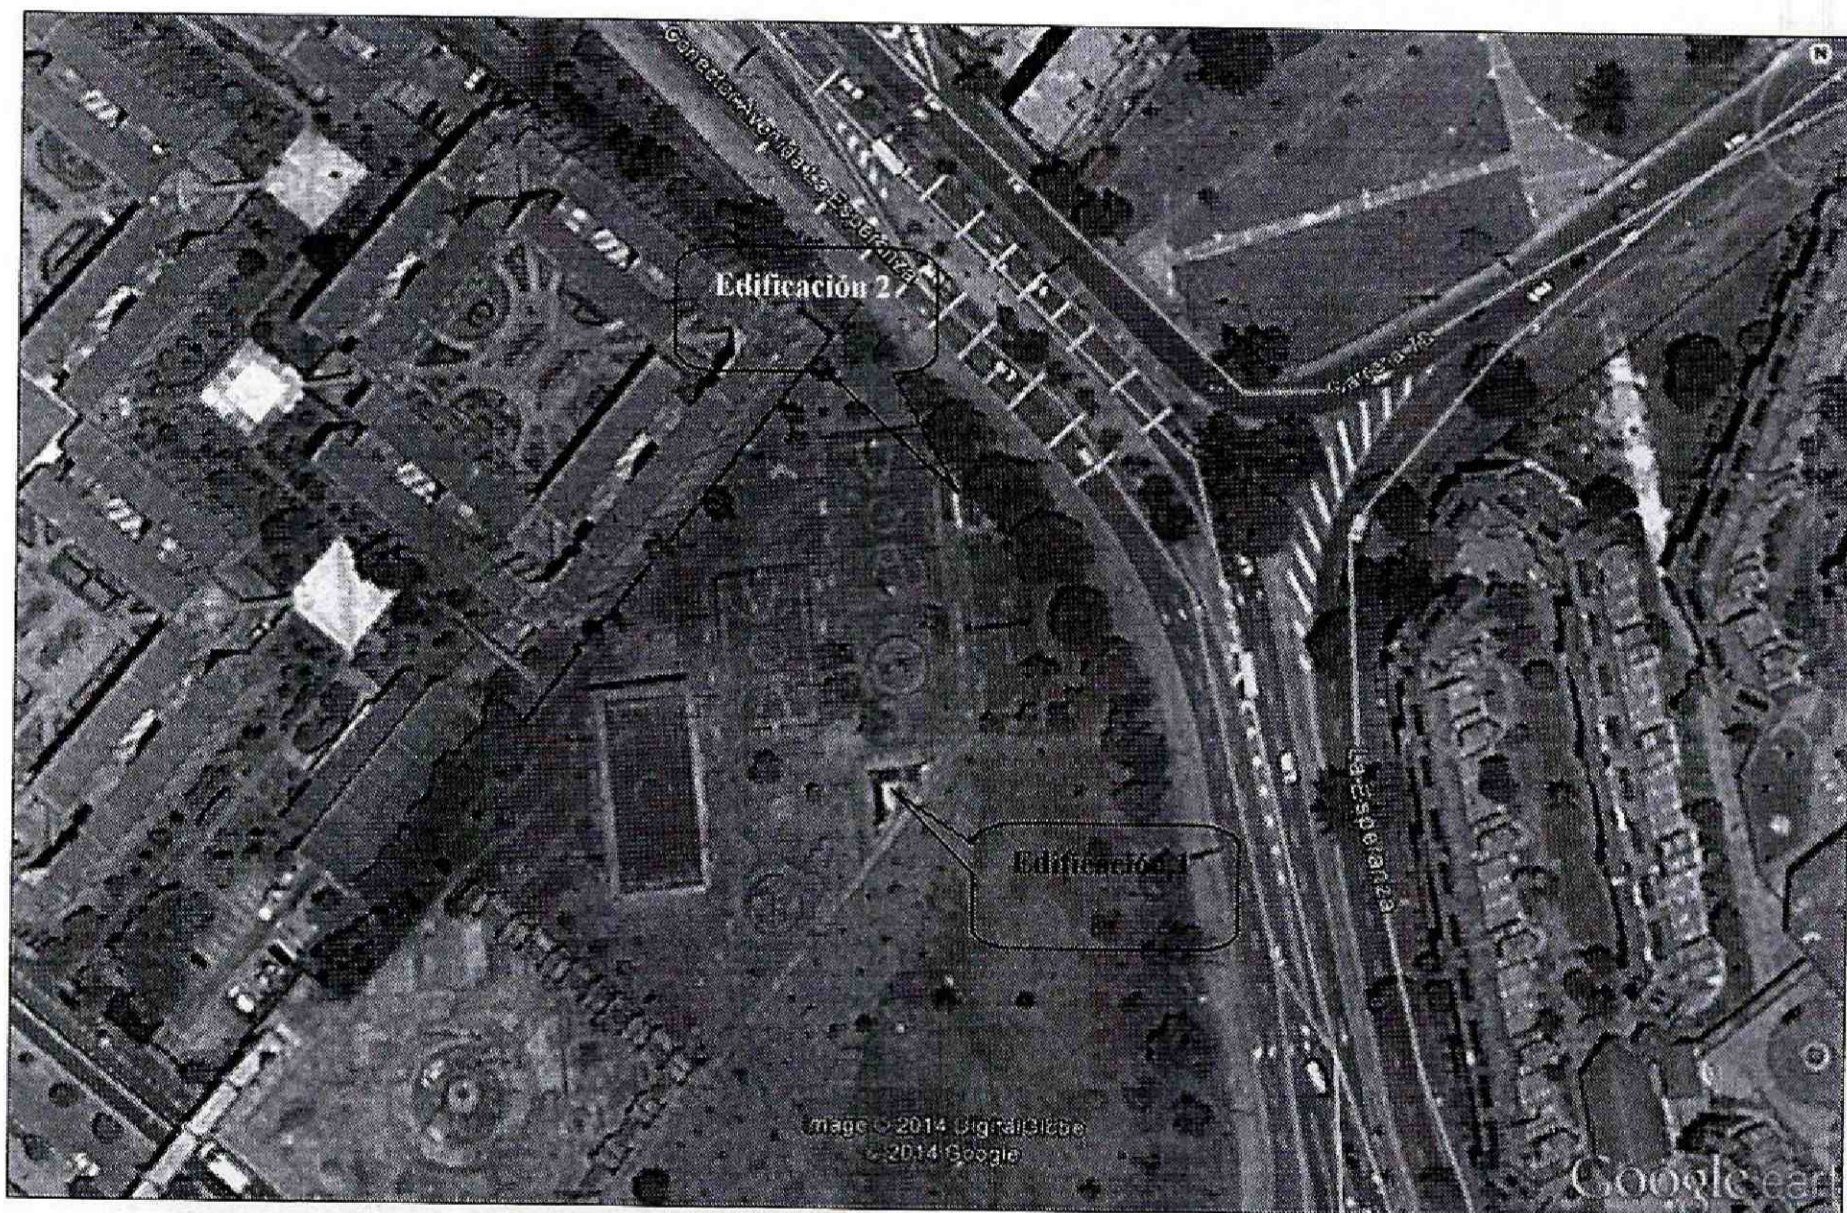
Las edificaciones objeto de la visita técnica se encuentran localizadas en el costado sur del lote correspondiente al parque del barrio La Esperanza Sur, como se puede apreciar en la figura 1. La edificación 1 tiene una estructura principal conformada por muros de mampostería reforzada, combinada con columnas en concreto reforzado, se observan dos tipos de cubierta, una placa maciza en el costado oriental de la edificación, y una cubierta liviana en tejas traslucidas apoyadas en cerchas metálicas, en el costado occidental. La estructura de la edificación 2 está conformada por muros de mampostería reforzada, la cubierta es una placa maciza de concreto reforzado, la carpintería de puertas y ventanas es metálica. El aspecto general de la edificación 1 se puede ver en la fotografía 1 y la edificación 2 se aprecia en la foto 2. El área aproximada de construcción es de cincuenta metros cuadrados.

Figura 1. Localización edificaciones.

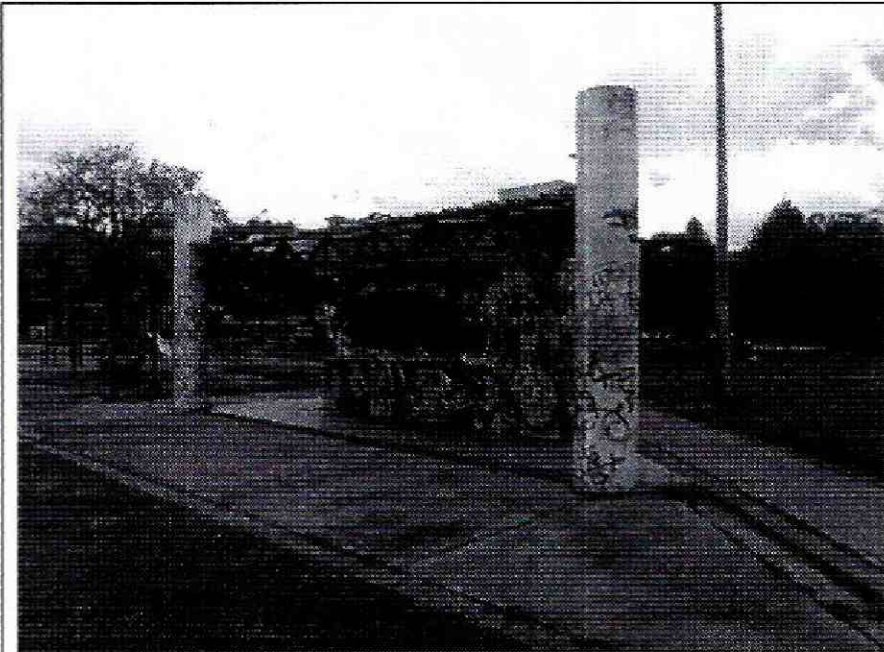
Foto 1. Vista general de la edificación 1.

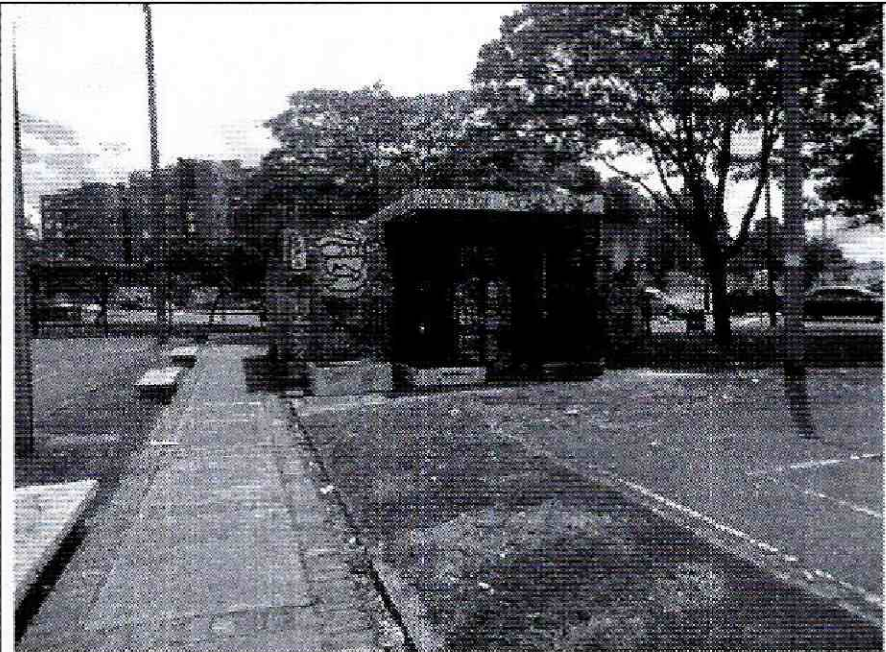
Foto 2. Aspecto de la fachada edificación 2.

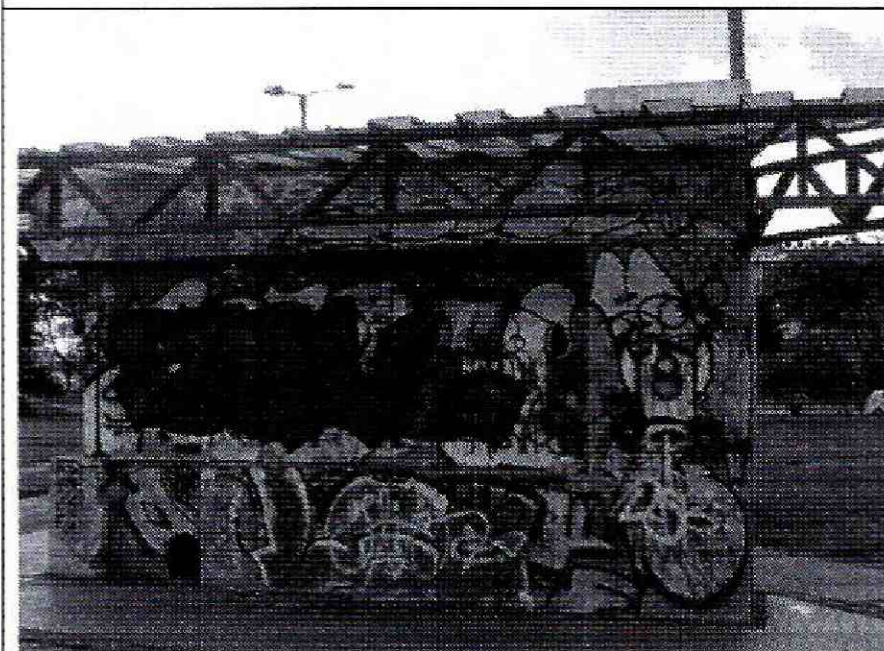
Los muros de la edificación 1 se encuentran en buenas condiciones, no se aprecian agrietamientos ni fisuras, no se observan daños en las unidades de mampostería, no se evidencian daños que afecten la estabilidad de la edificación, como se aprecia en las fotografías 3 y 4; las columnas de soporte de la cubierta del costado occidental se encuentran en buen estado, no se aprecian daños ni pérdida de verticalidad, como se puede ver en CAR- 2476

Foto 3. Muros externos en buen estado, edificación 1.

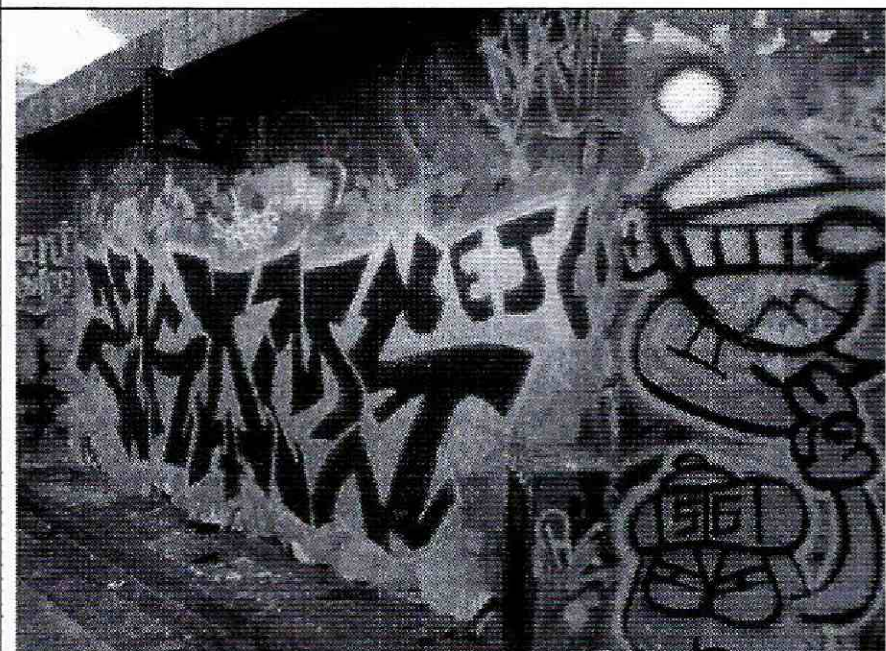
Foto 4. Aspecto de los muros externos de la edificación 1.

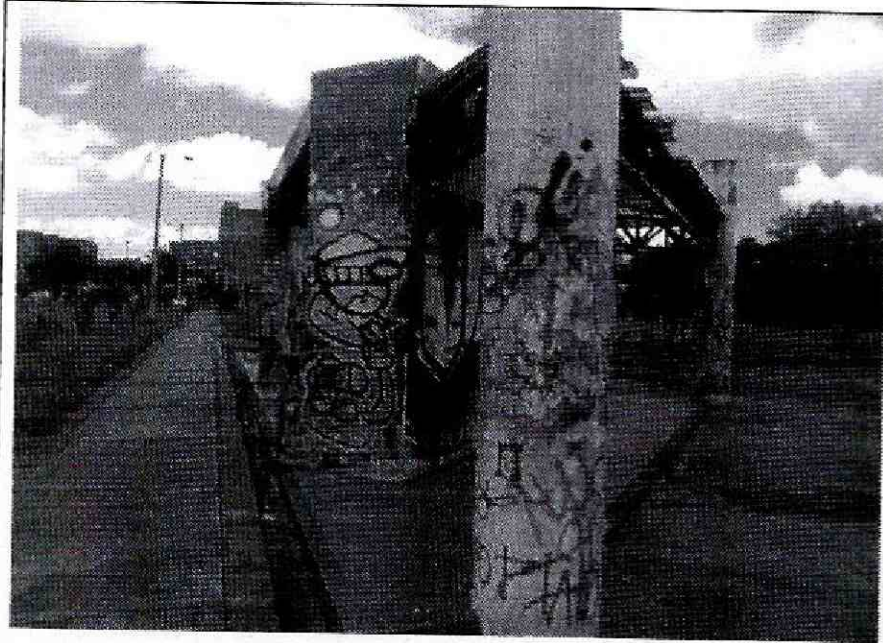
la foto 5; la cubierta de la edificación está en buenas condiciones, no se aprecian daños ni en las tejas ni en los elementos metálicos de soporte, en la fotografía 6 se puede ver el estado de la cubierta de la edificación 1.

Foto 5. Columnas de soporte de la cubierta en buenas condiciones.

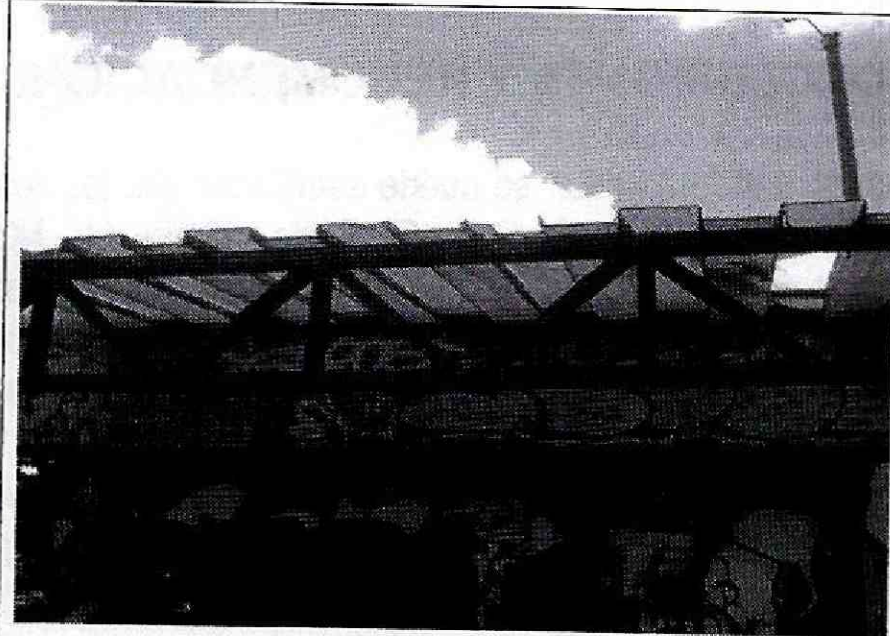
Foto 6. Cubierta del costado occidental en buen estado.

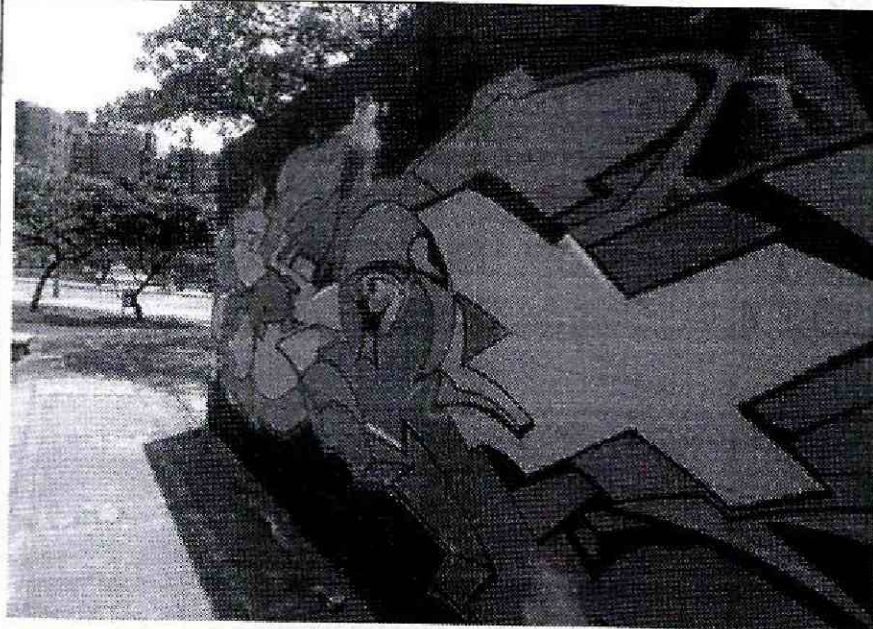
La edificación 2 no presenta problemas estructurales, no se evidencian daños en los muros que la conforman, las unidades de mampostería no presentan deterioro, no se observan agrietamientos ni fisuras, en las fotografías 7 a 9 se puede ver el estado de la estructura de la edificación. La placa de cubierta se encuentra en buen estado, no evidencian deflexiones ni agrietamientos, como se puede observar en la foto 10. Se aprecia deterioro en los acabados de la parte interna de la edificación, generados probablemente por vandalismo.

Foto 7. Muros de la edificación 2 en buenas condiciones.

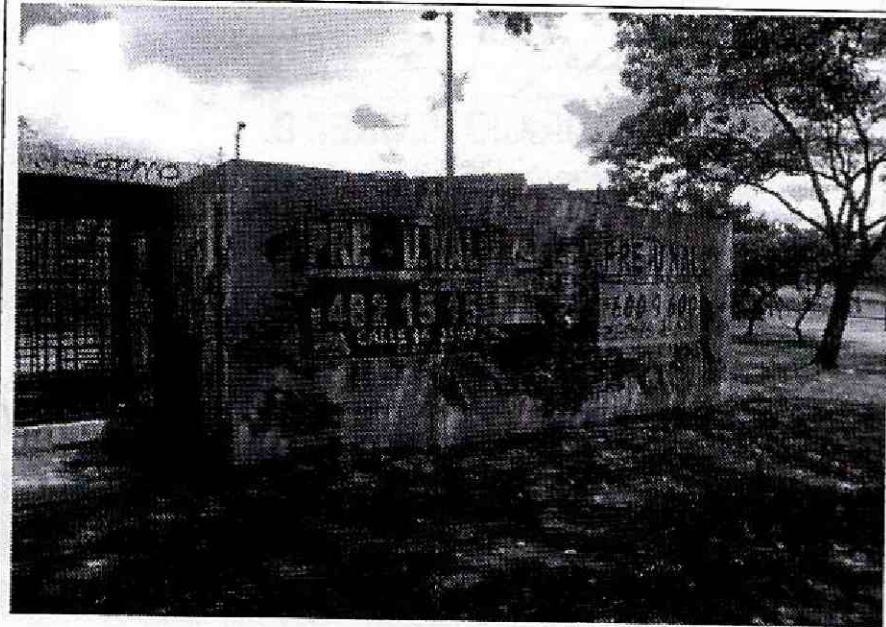
Foto 8. Vista de los muros externos de la edificación 2.

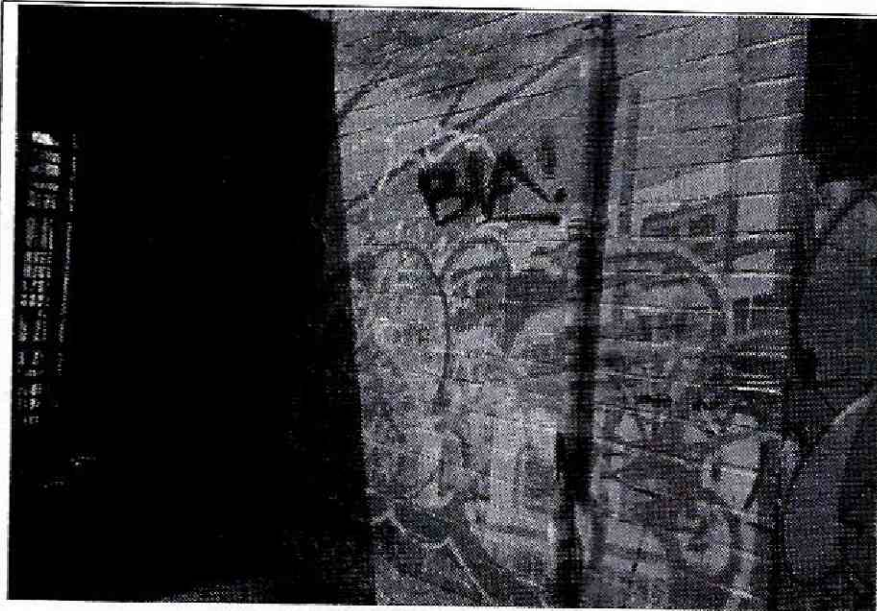
Foto 9. Muros internos en buen estado.

- Reparar los acabados de la edificación 2 que presentan deterioro
- Realizar mantenimiento general a las edificaciones para prevenir el deterioro

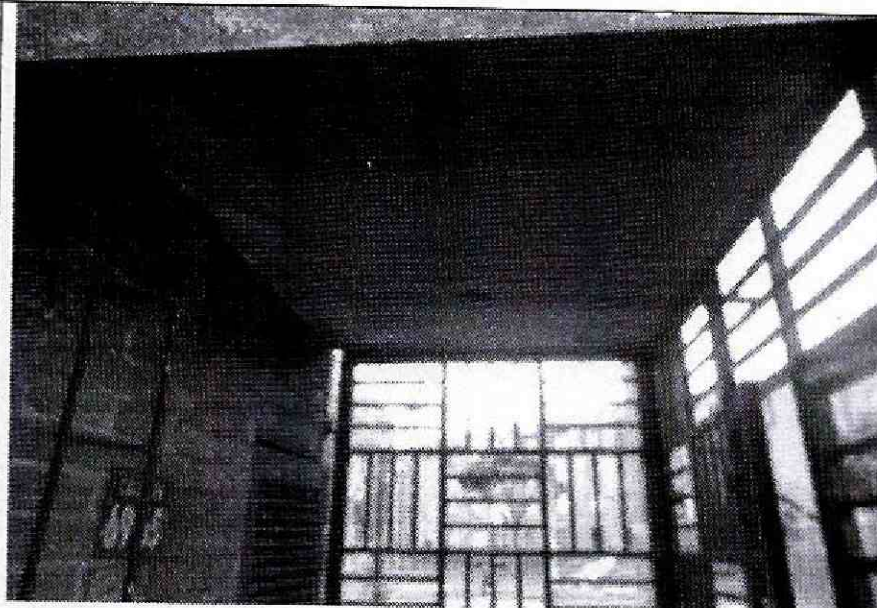
Foto 10. Aspecto de la placa de cubierta de la edificación 2.
