ALCALDÍA MAYOR DE BOGOTÁ D.C. Fondo Prevención y Atención Emergencias	CONCEPTO TÉCNICO DE AMENAZA RUINA	Código:	GPR-FT-06
		Versión:	03
		Código Documental:

1.1 CONCEPTO DE AMENAZA RUINA N° CAR:	2481
1.2 ÁREA:	Análisis y mitigación del Riesgo
1.3 COORDINACIÓN:	Estudios y Conceptos Técnicos
1.4 REFERENCIA CRUZADA RADICADO FOPAE:	2014ER15034
1.5 RESPUESTA OFICIAL No.	RO-72485

2.1 SOLICITANTE:	INSPECCION 12 D DISTRITAL DE POLICIA
2.2 LOCALIDAD:	(12) BARRIOS UNIDOS
2.3 UPZ:	(22) DOCE DE OCTUBRE
2.4 BARRIO O SECTOR CATASTRAL:	POPULAR MODELO
2.5 DIRECCIÓN:	CALLE 67 B No. 57 – 31
2.6 CHIP:	AAA0054JAAF
2.7 FECHA DE VISITA:	21 DE AGOSTO DE 2014
2.8 POBLACIÓN BENEFICIADA:	1 Persona – 1 Familia
2.9 ÁREA (m2):	200 m ² (Aproximadamente)

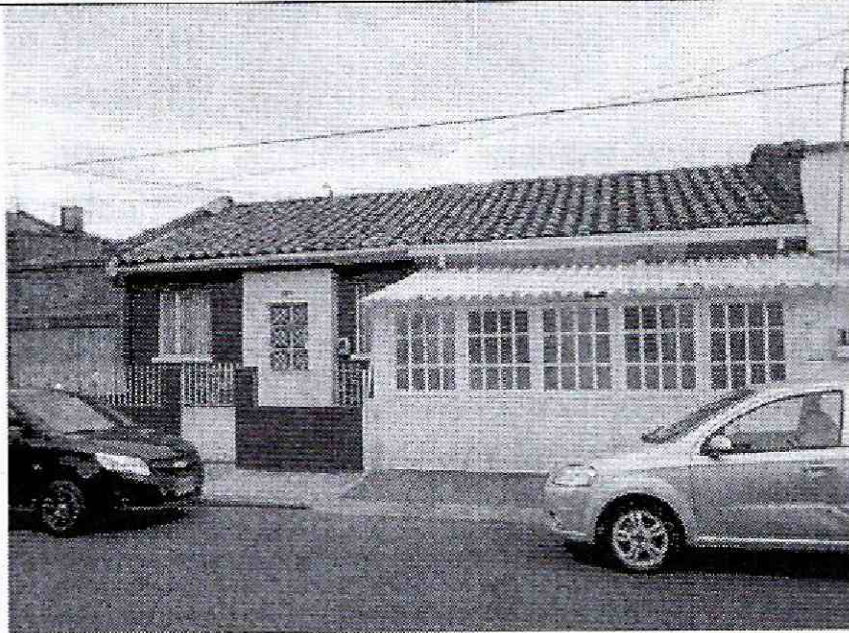
El inmueble objeto de la visita técnica es una edificación de un piso, cuya estructura principal está compuesta de muros de mampostería de ladrillos de arcilla cocida, los muros no poseen reforzamiento ni elementos de confinamiento. La cubierta original del sector frontal es en teja de barro soportadas por una estructura de elementos de madera rolliza que traslada la carga a los muros. El cielo raso del sector frontal es en esterilla pañetada pero se ha colocado bajo el original otro cielo raso de listones de madera. El sector posterior es más nuevo con muros en mampostería de bloque de arcilla sin reforzar ni confinar y con cubierta en tejas de fibro cemento soportadas por correas metálicas de lámina delgada. El muro de fachada tiene acabados de pañete estilo rustico pintado, mientras que los muros internos tienen acabado de pañete liso y pintura, el antejardín ha sido cubierto con tejas plásticas y se ha colocado un cerramiento de elementos metálicos y vidrios que no permite que el muro de fachada se observe desde el exterior. El aspecto externo de la edificación al momento de la visita se puede observar en la foto 1 del registro fotográfico.

Foto 1. Vista general del exterior del inmueble del concepto

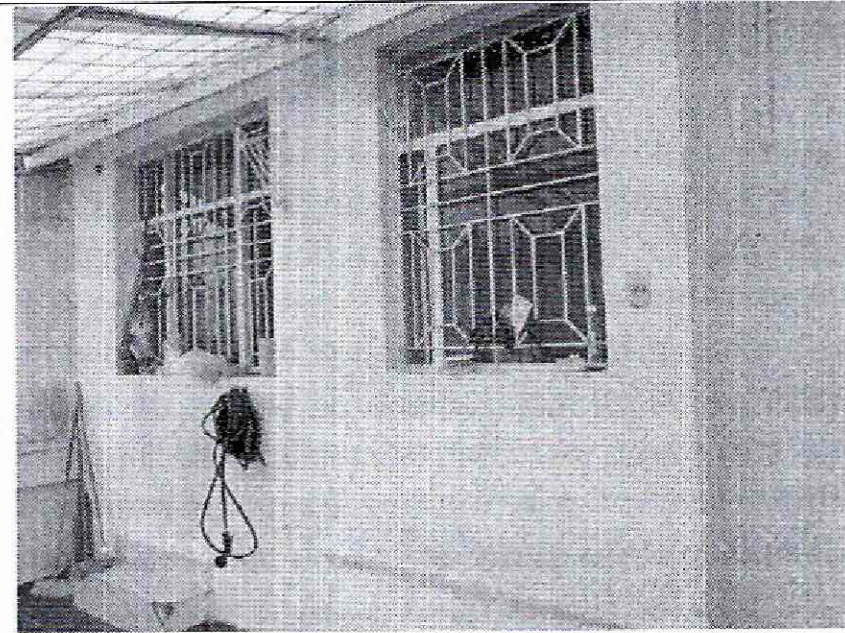
En el momento de la visita se observó que la edificación se encuentra en buenas condiciones estructurales y de mantenimiento, los elementos en general presentan daño estructural. El muro de fachada no presenta afectaciones como agrietamientos ni fisuras, las fotos 1 y 2 muestran el estado de la fachada. Los muros internos, tanto en la zona frontal antigua como en la posterior más nueva, presentan buen estado de mantenimiento y no se detectan en ellos indicios de mal comportamiento estructural ni afectaciones que indiquen problemas de estabilidad. En general se considera que el daño es nulo y el deterioro leve. En las fotografías 3 a 6 se puede observar el estado de los muros internos.

Foto 2. Muro de fachada original en buenas condiciones.

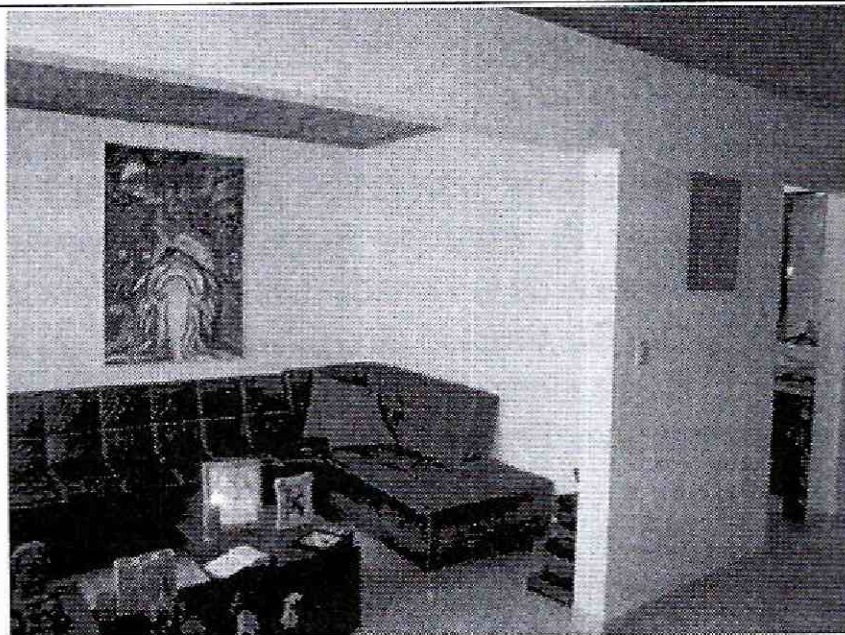
Foto 3. Vista general interna, sector frontal del inmueble.

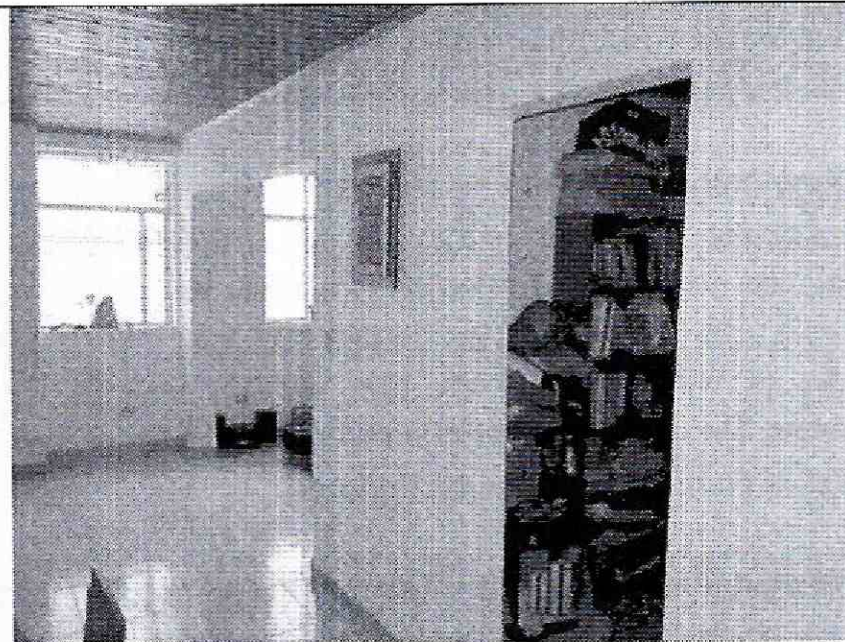
Foto 4. Muros internos sin afectaciones visibles.

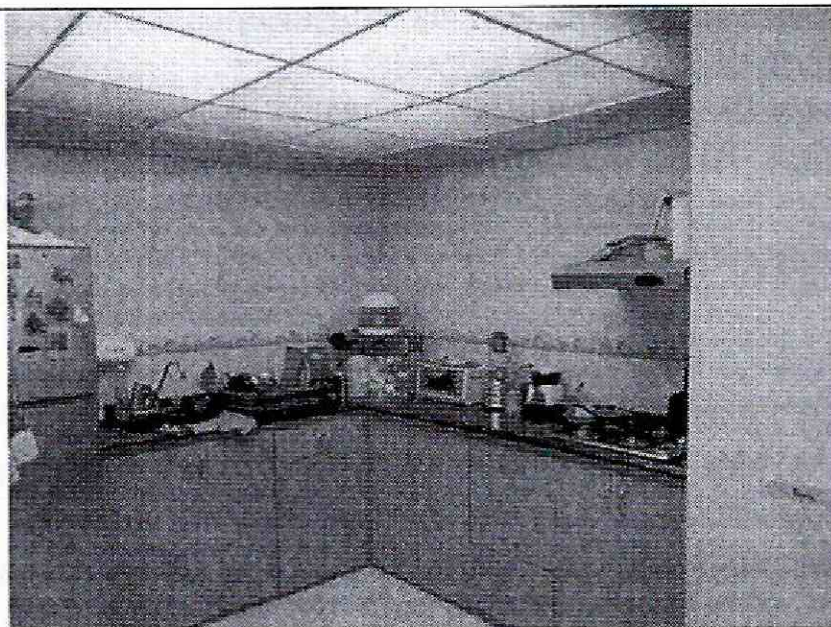
Foto 5. Muros del sector frontal sin daños.

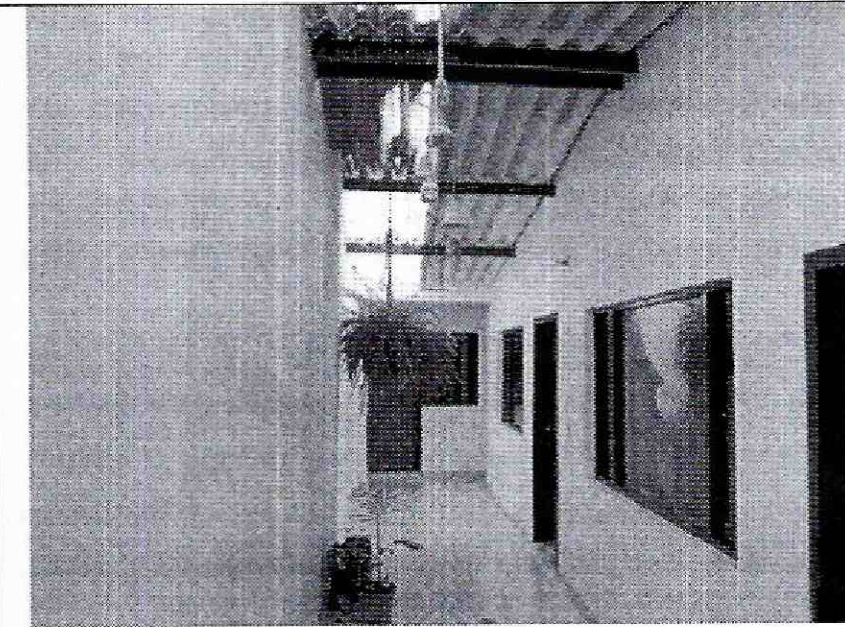
Foto 6. Muros internos del sector posterior sin daño visible.

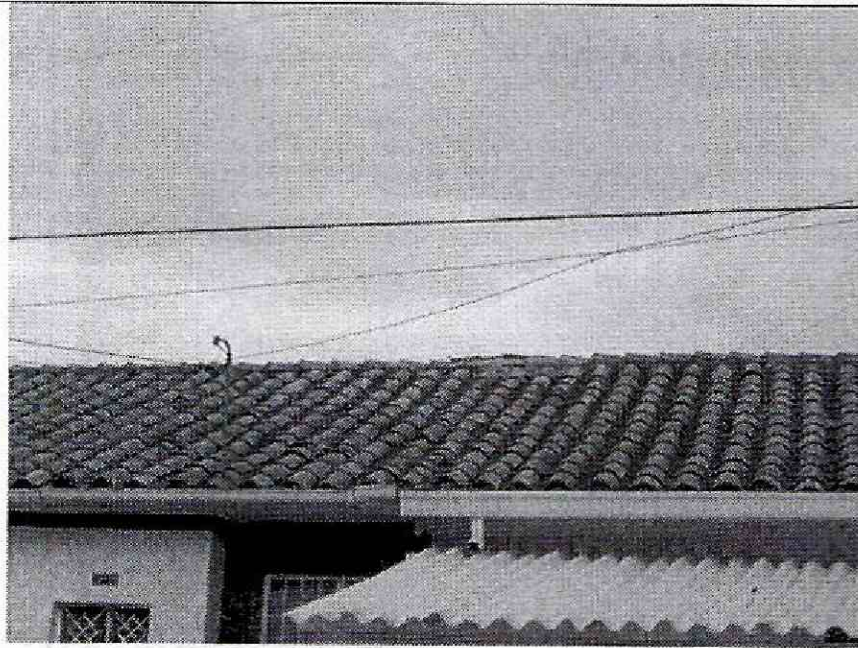
La cubierta del sector frontal se encuentra en regulares condiciones, los elementos de madera que la soportaban están siendo atacados por agentes biológicos, se observa deterioro de carácter progresivo que va de moderado a alto en algunos elementos, en una de las cerchas de madera el elemento vertical principal falló generando una condición inestable ya que no ha sido remplazado, también se detectan deformaciones y deflexiones menores en la cumbrera. Los daños estructurales y funcionales de la cubierta de este sector se evidencian en el cielo raso el cual presenta daños por humedad, con deterioro alto, el daño del cielo raso ya alcanzó el doble cielo raso que se ha colocado bajo el original. En el sector posterior, más nuevo, no se evidencian daños en los elementos de cubierta, no se detecta ninguna condición inestable en dicho sector. Las condiciones de los elementos de la cubierta y el cielo raso se pueden ver en las fotos 7 a 18 del registro fotográfico.

Foto 7. Deformaciones leves y daños en cumbrera.

- Establecer un sistema de monitoreo del comportamiento de la estructura de cubierta del sector frontal de la edificación, para conocer su evolución y poder detectar posibles situaciones peligrosas a tiempo, de tal modo que se puedan tomar oportunamente las medidas necesarias que salvaguarden la integridad física de los residentes, manteniéndolo hasta que se desarrollen satisfactoriamente las medidas tendientes a garantizar la estabilidad de la estructura de cubierta de dicho sector

- Realizar un estudio técnico de ingeniería y arquitectura que indique cuales son las actividades a seguir para la recuperación estructural y funcional de la cubierta del sector frontal del inmueble

- Realizar las actividades que establezca el estudio del punto anterior de tal manera que se garantice la estabilidad general de la cubierta del sector frontal, más antiguo, de la edificación

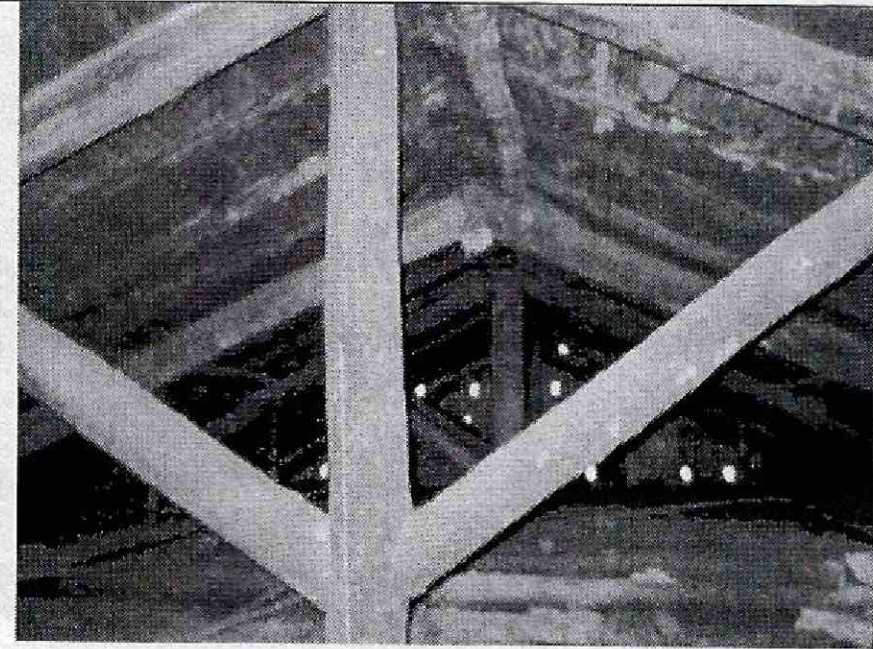
Foto 8. Falla del elemento vertical de la cercha.

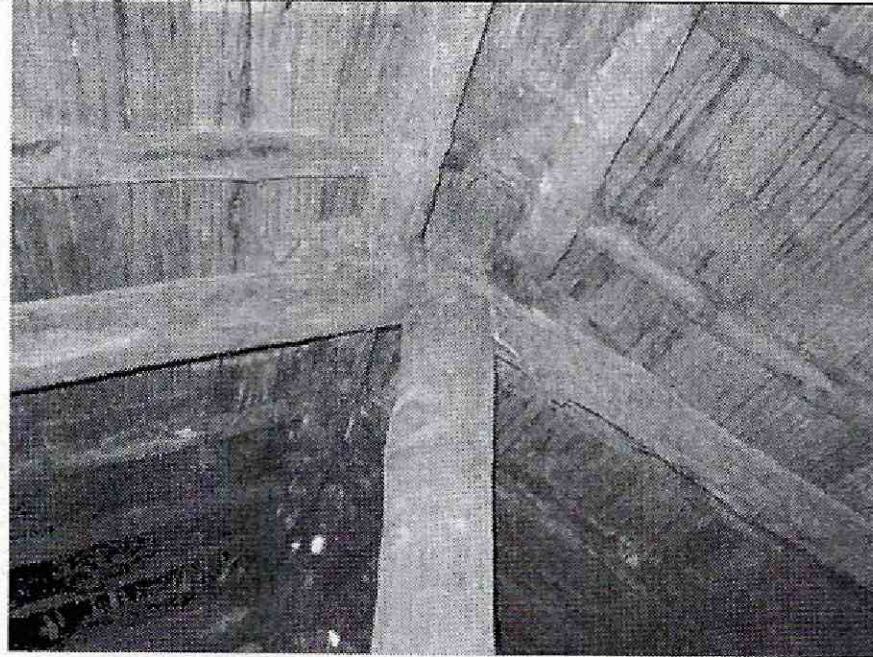
Foto 9. Importancia del elemento vertical de una cercha.

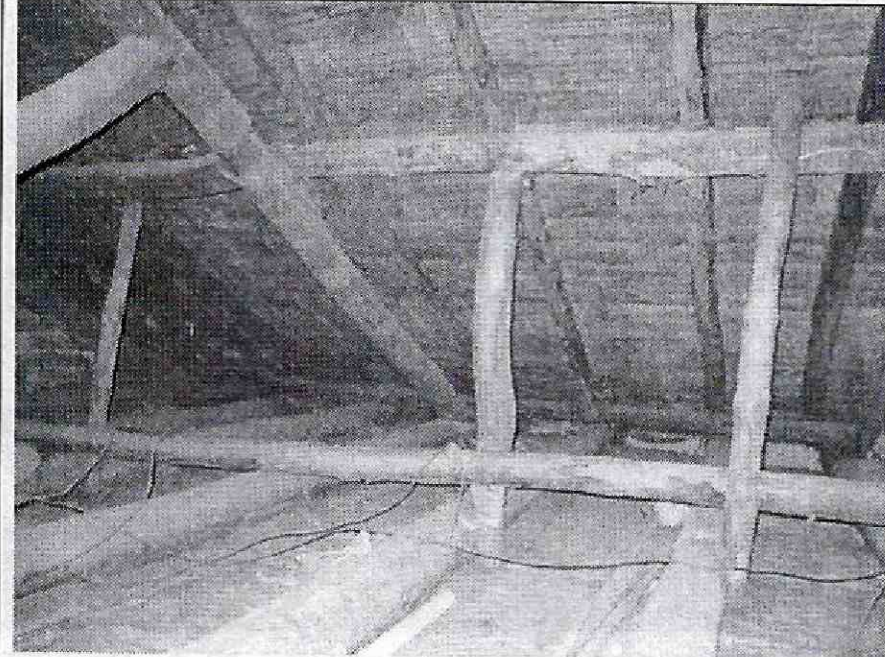
Foto 10. Estructura de la cubierta del sector frontal.

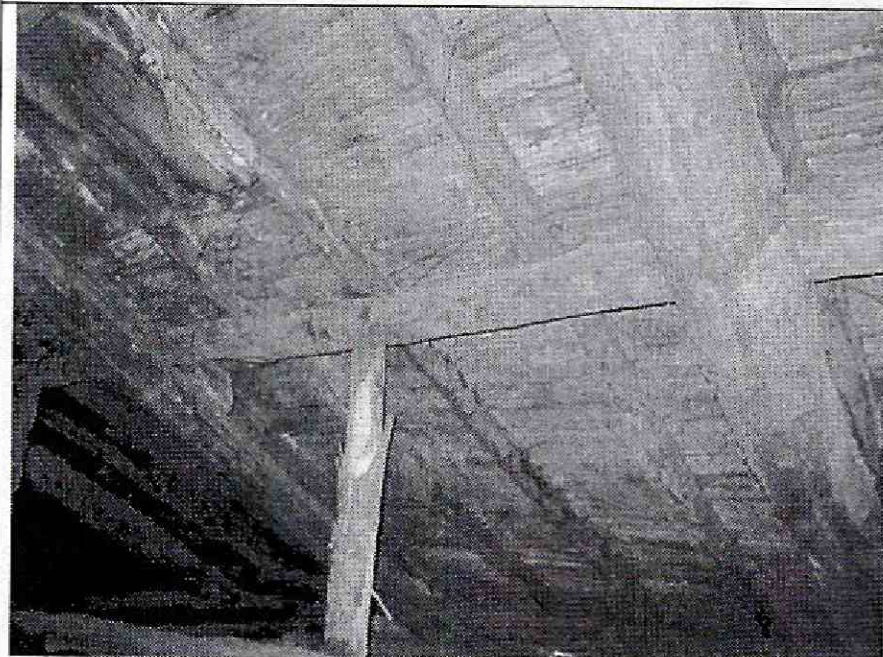
Foto 11. Deterioro moderado de elementos de cubierta.

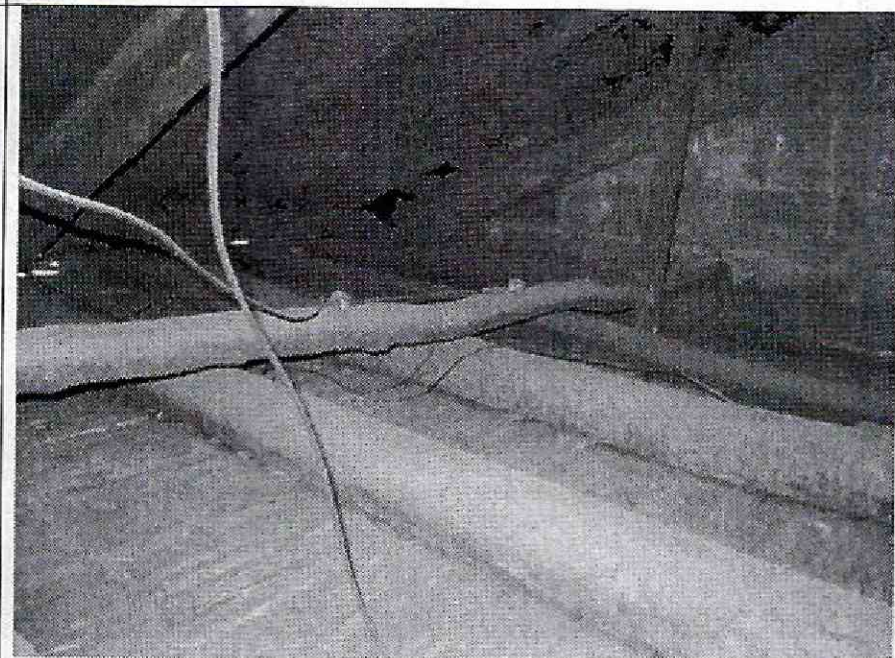
Foto 12. Aspecto de los elementos de cubierta.

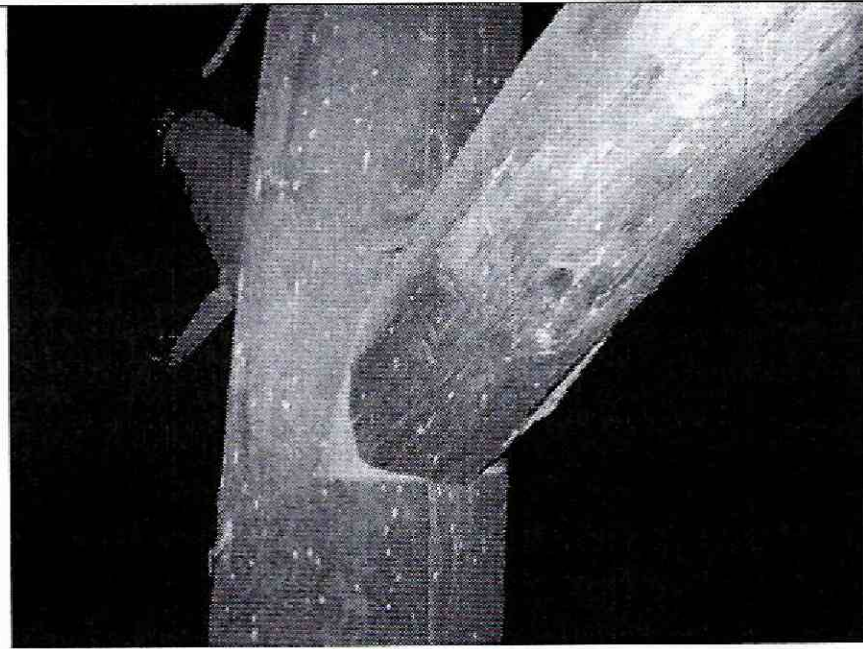
Foto 13. Deterioro por ataque de agentes biológicos.

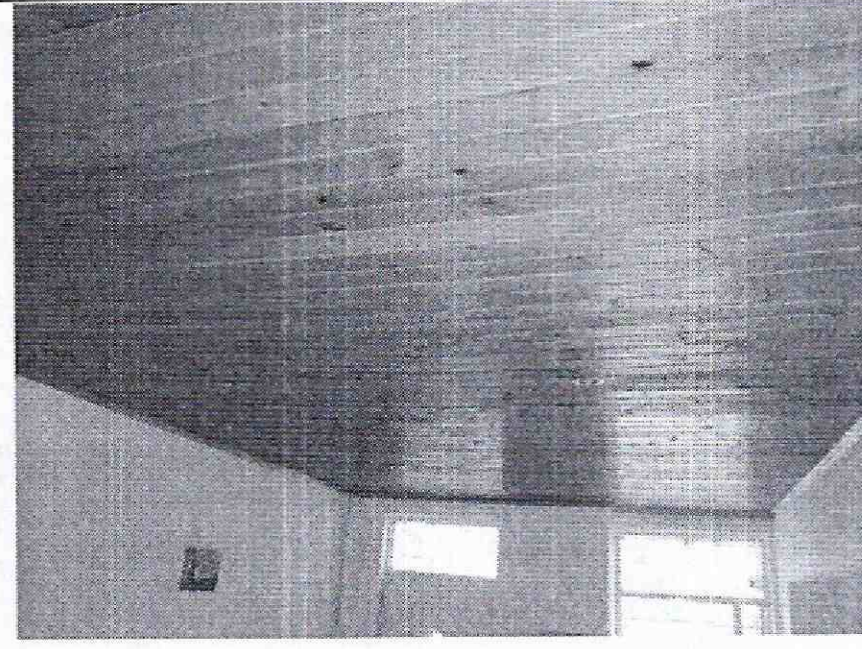
Foto 14. Cielo raso en listones de madera bajo el original.

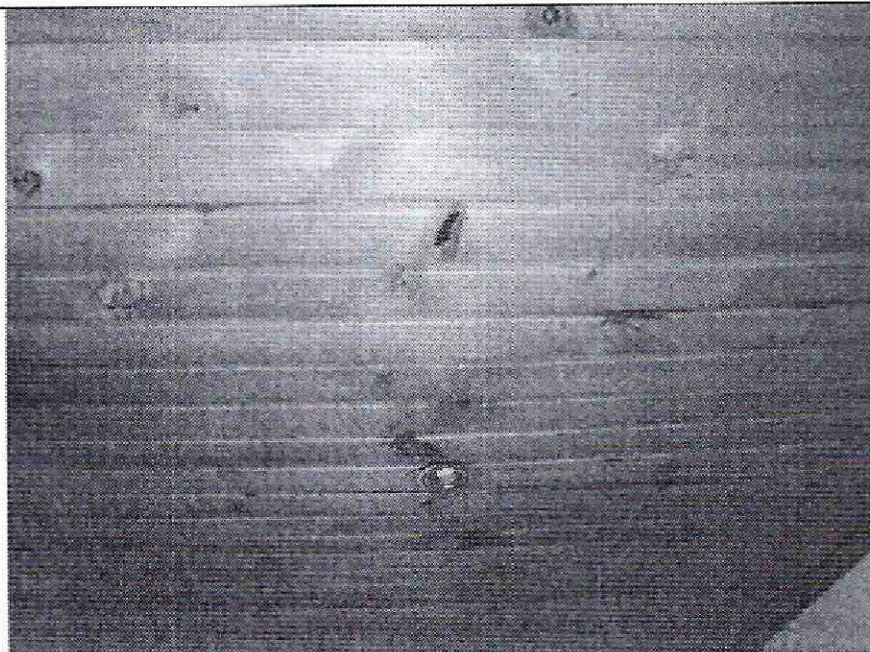
Foto 15. Leves deformaciones del cielo raso por humedad.

- Realizar labores de mantenimiento general, periódicamente, a todos los elementos que conforman la edificación, para prevenir y contrarrestar el deterioro y evitar posibles colapsos parciales de elementos estructurales y no estructurales

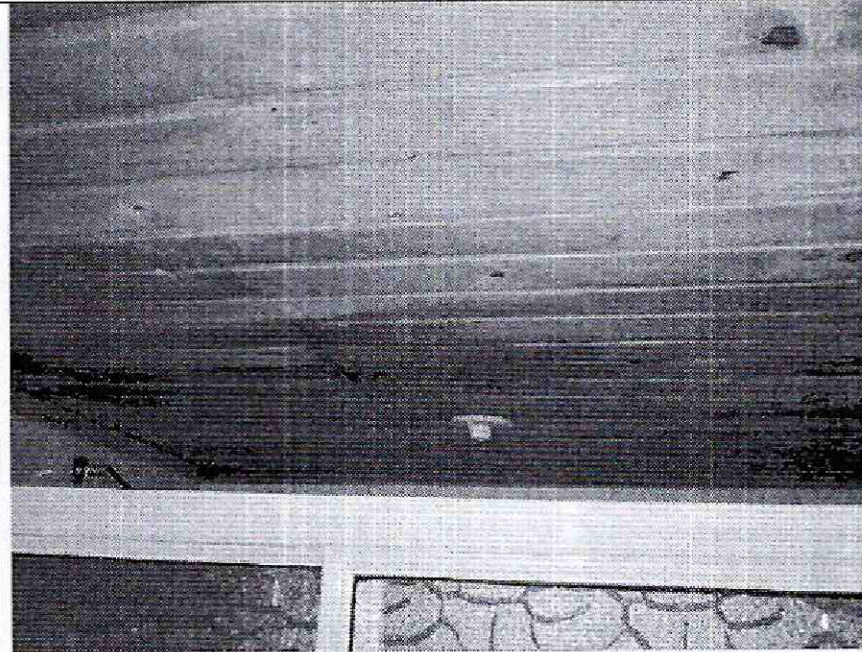
Foto 16. Deterioro por humedad del cielo raso.

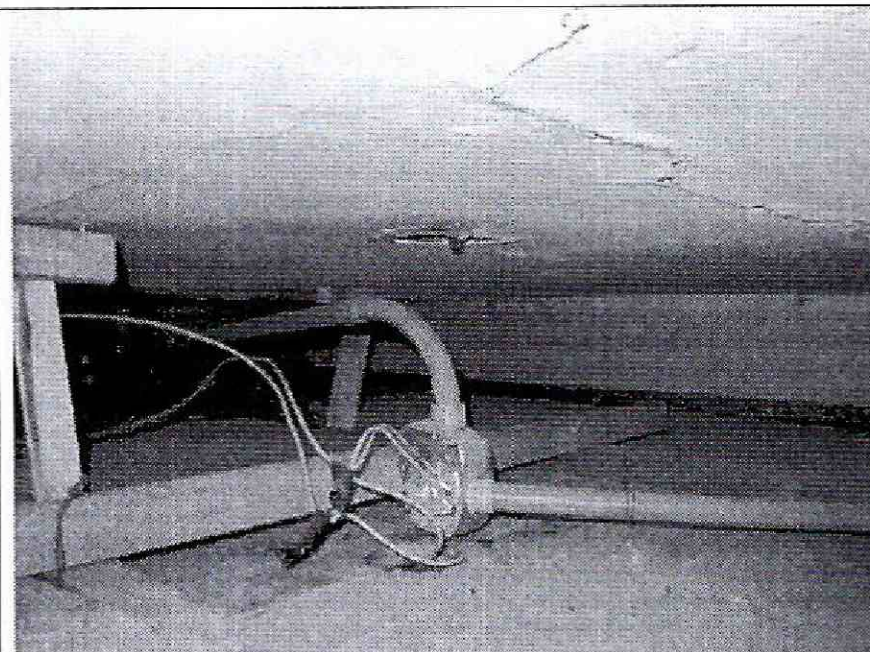
Foto 17. Cielo raso original del sector frontal con daño.

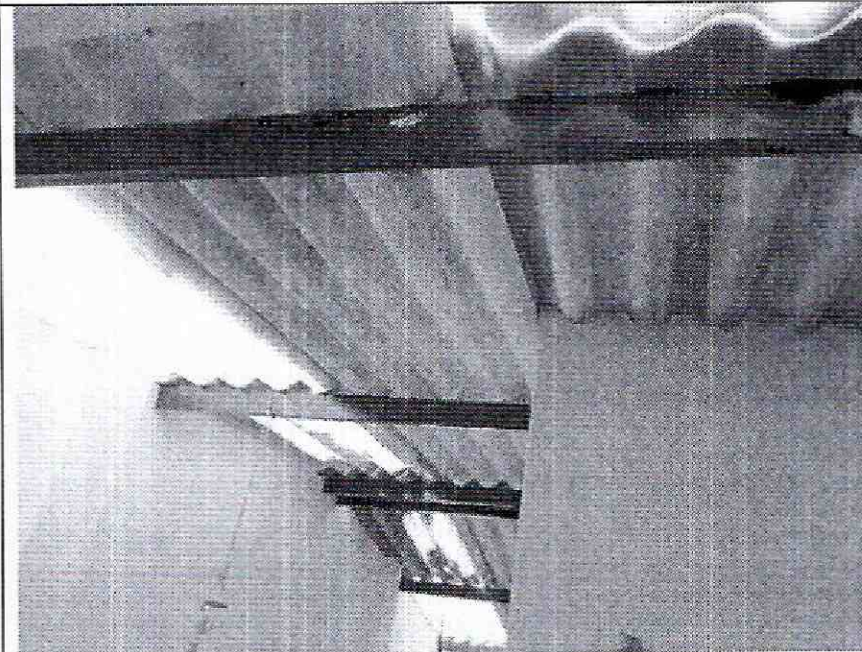
Foto 18. Cubierta del sector posterior sin daño visible.
