CONCEPTO TÉCNICO DE AMENAZA RUINA	Código:	GPR-FT-06
		Versión:	04
		Fecha de actualización:

1.1 CONCEPTO DE AMENAZA RUINA N° CAR:	2498
1.2 ÁREA:	Análisis de Riesgos y Efectos de Cambio Climático
1.3 COORDINACIÓN:	Estudios y Conceptos Técnicos
1.4 REFERENCIA CRUZADA RADICADO FOPAE:	2014ER18967
1.5 RESPUESTA OFICIAL No.	RO-73848

2.1 SOLICITANTE:	SECRETARIA GENERAL DE INSPECCIONES
2.2 LOCALIDAD:	(13) TEUSAQUILLO
2.3 UPZ:	(101) TEUSAQUILLO
2.4 BARRIO O SECTOR CATASTRAL:	TEUSAQUILLO
2.5 DIRECCIÓN:	CRRERA 15 No. 33 – 25
2.6 CHIP:	AAA0083FYCX
2.7 FECHA DE VISITA:	15 DE OCTUBRE DE 2014
2.8 POBLACIÓN BENEFICIADA:	1 Persona – 1 Familia
2.9 ÁREA (m2):	250 m ² (Aproximadamente)

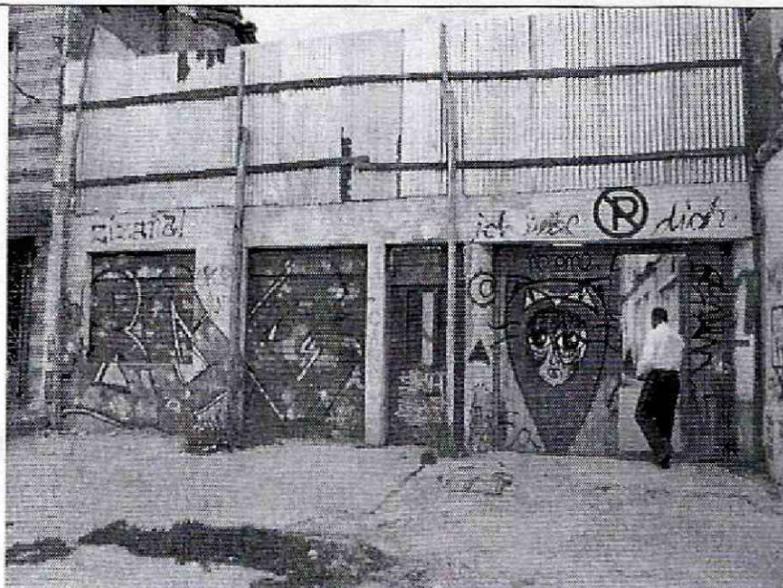
El inmueble objeto de la visita técnica es una edificación de un piso, no tiene muros internos ni estructura solamente existen muros de mampostería de ladrillo de arcilla cocida sin reforzar ni confinar en el perímetro El muro de fachada tiene vanos para un portón, dos puertas y una ventana, este muro ha sido complementado en altura con un cerramiento en lámina metálica galvanizada con elementos de madera de soporte. No existe cubierta. El aspecto de la fachada de la edificación al momento de la visita se puede observar en la foto 1 del registro fotográfico.

Foto 1. Vista general del exterior del inmueble del concepto.

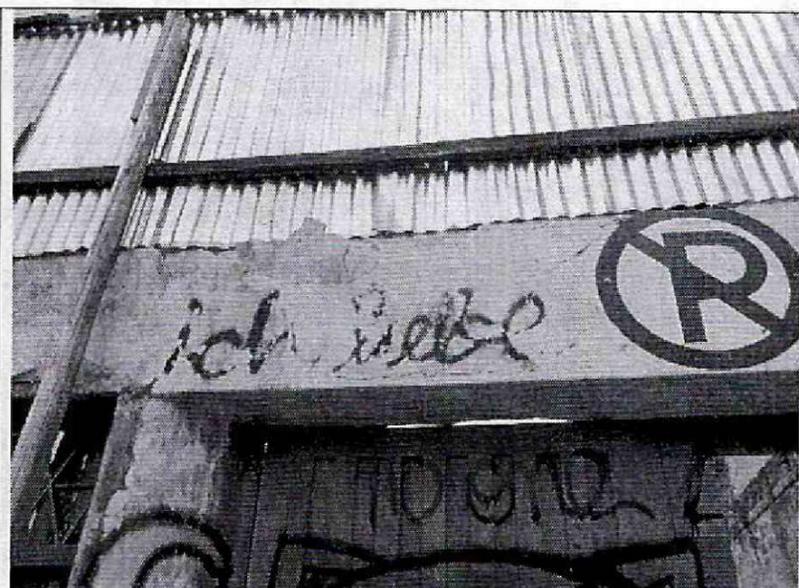
Foto 2. Fisuras en muro de fachada y otros elementos exteriores.

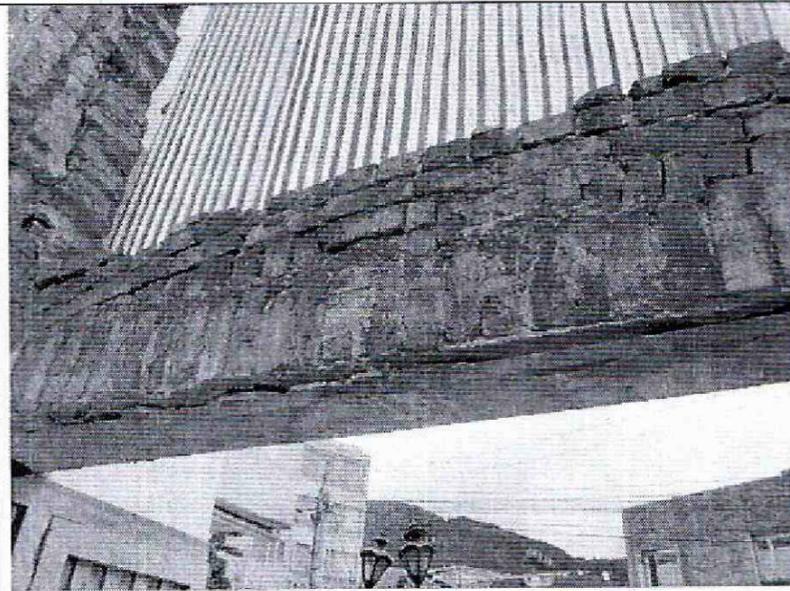
Foto 3. Dintel del muro de fachada sin daño visible.

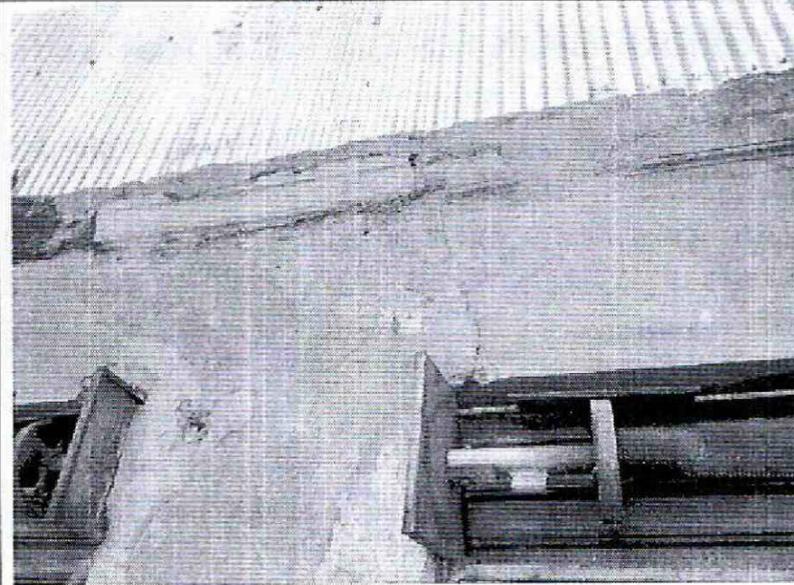
Foto 4. Fisuras en cara interna del muro de fachada.

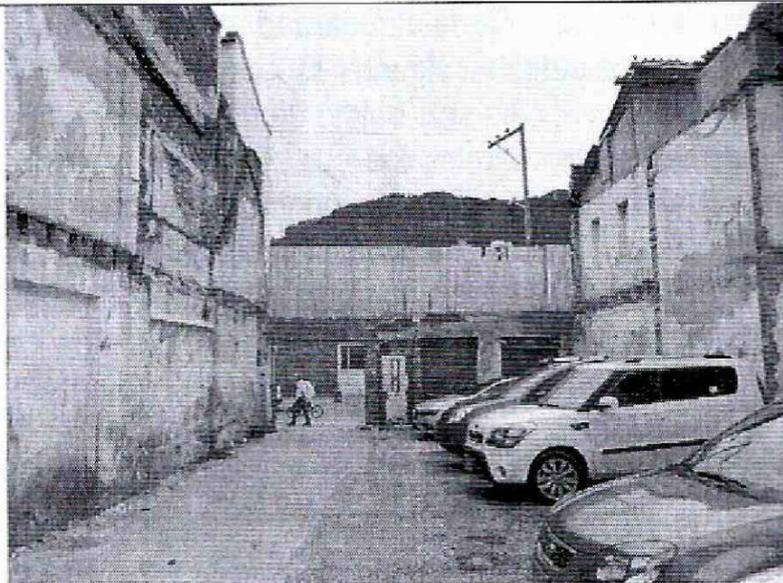
Foto 5. Aspecto general del interior del predio.

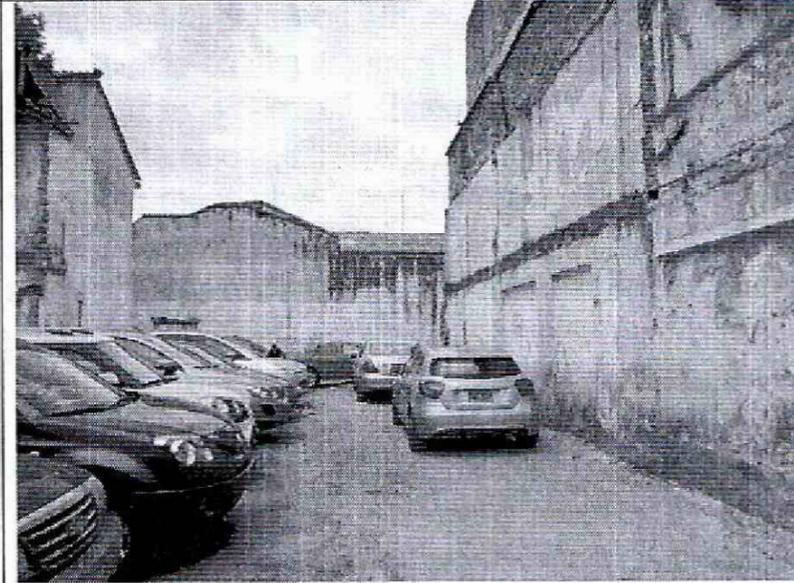
Foto 6. No existen muros internos ni cubierta.

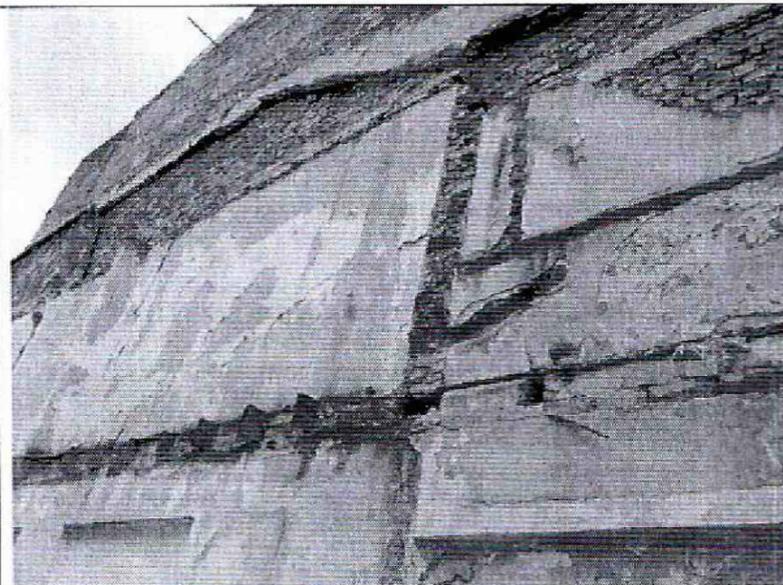
Foto 7. No se evidencian afectaciones en muros perimetrales.

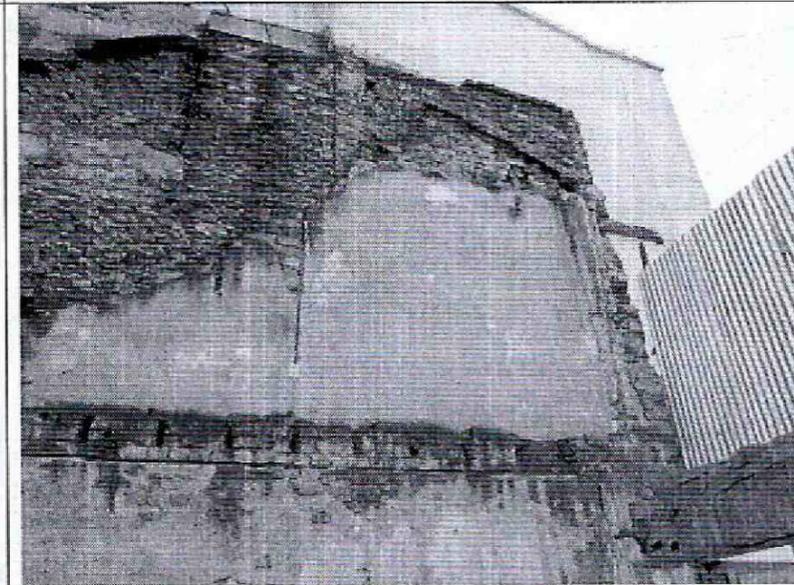
Foto 8. Muros perimetrales con deterioro moderado. Y pérdida de los acabados originales.

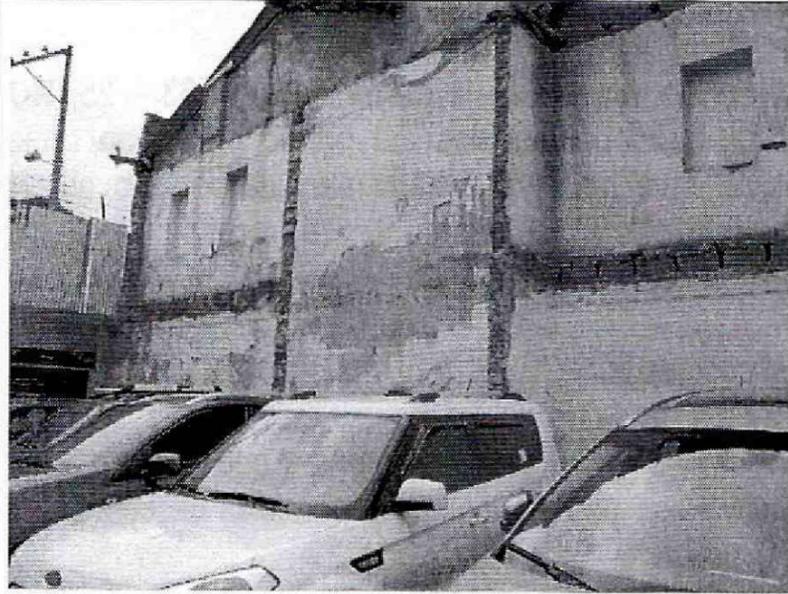
Foto 9. Evidencias de la demolición de la edificación.

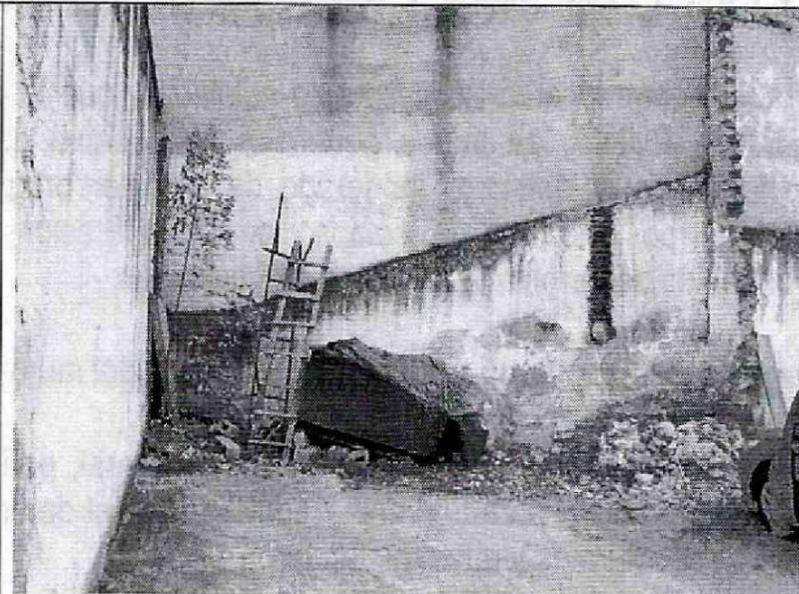
Foto 10. Muros del sector posterior.

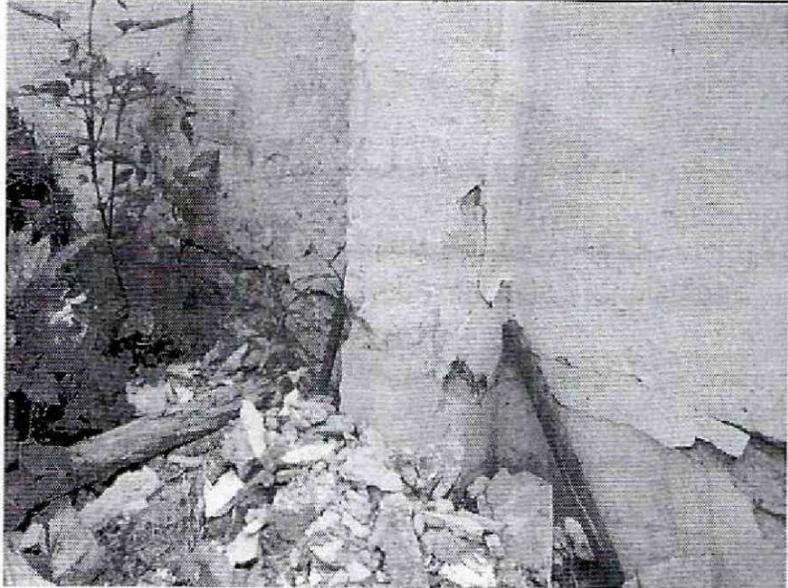
Foto 11. Agrietamiento en muro del costado sur.

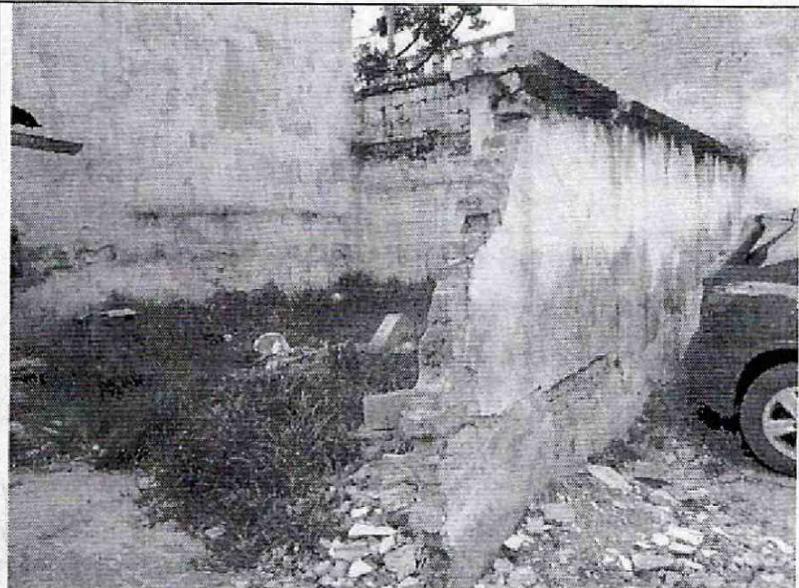
Foto 12. Demolición parcial del muro del costado sur.

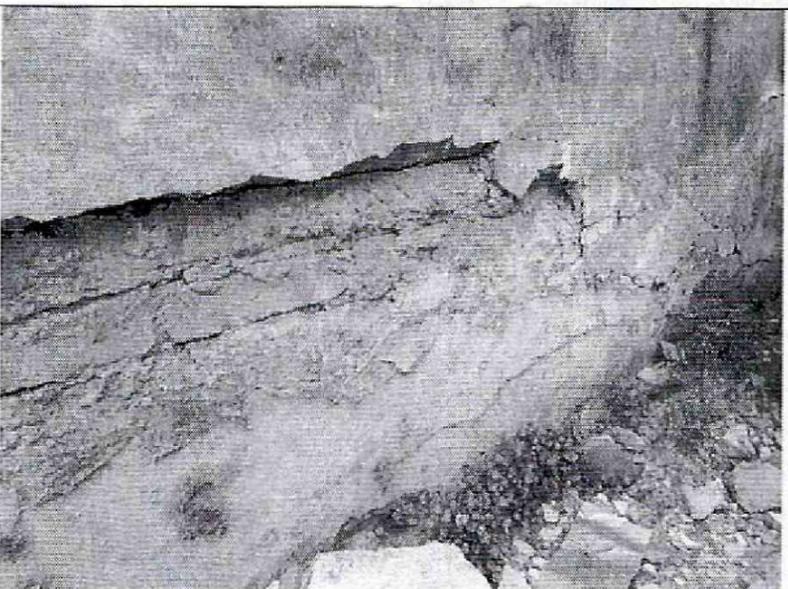
Foto 13. Agrietamientos en el extremo occidental del muro del costado sur.

- Reparar el tramo del extremo occidental del muro del costado sur
- Realizar labores de mantenimiento general, periódicamente, a todos los elementos que conforman la edificación, para prevenir y contrarrestar el deterioro y evitar posibles colapsos parciales de elementos estructurales y no estructurales
