<b>CONCEPTO TÉCNICO DE AMENAZA RUINA</b>	Código:	GPR-FT-06
		Versión:	04
		Fecha de actualización:

1.1 CONCEPTO DE AMENAZA RUINA N° CAR:	2500
1.2 ÁREA:	Análisis de Riesgos y Efectos de Cambio Climático
1.3 COORDINACIÓN:	Estudios y Conceptos Técnicos
1.4 REFERENCIA CRUZADA RADICADO FOPAE:	2014ER17465
1.5 RESPUESTA OFICIAL No.	RO-73852

2.1 SOLICITANTE:	ALCALDIA LOCAL DE ENGATIVA
2.2 LOCALIDAD:	(10) ENGATIVA
2.3 UPZ:	(26) LAS FERIAS
2.4 BARRIO O SECTOR CATASTRAL:	SAN JAOQUIN
2.5 DIRECCIÓN:	CALLE 66 B No. 70 – 27
2.6 CHIP:	AAA0060USDM
2.7 FECHA DE VISITA:	15 DE OCTUBRE DE 2014
2.8 POBLACIÓN BENEFICIADA:	8 Personas – 3 Familias
2.9 ÁREA (m2):	300 m <sup>2</sup> (Aproximadamente)

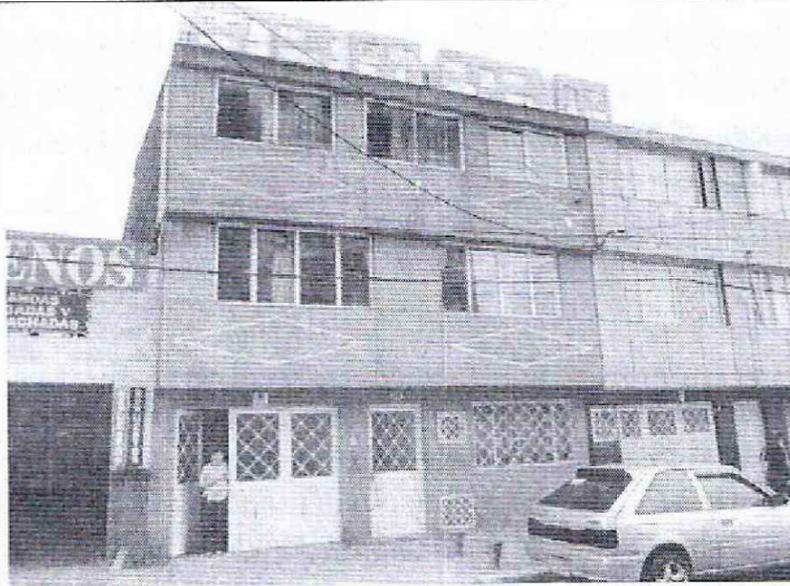
reforzado. La cubierta es liviana de tejas de fibro cemento sobre elementos metálicos que trasladan la carga a los muros. El muro de fachada tiene acabados de pañete y pintura estilo carraplast, los muros internos tiene acabado de pañete liso y pintura. El aspecto de la fachada de la edificación al momento de la visita se puede observar en la foto 1 del registro fotográfico.

Foto 1. Vista general del exterior del inmueble visitado.

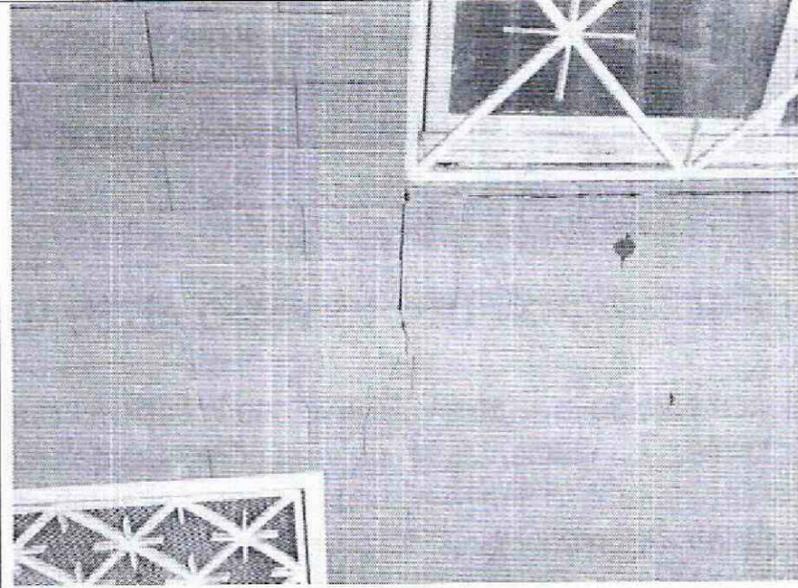
En el momento de la visita se observó que la edificación se encuentra en buenas condiciones de mantenimiento y estructurales, los elementos en general presentan deterioro leve o nulo. En el sector externo se observa que los muros de primer piso tienen algunas fisuras, asimismo se detecta un ligero asentamiento diferencial evidenciado por la deformación del marco del portón de entrada al garaje y un leve aumento de la separación de la junta con la edificación vecina del costado occidental, en los muros de fachada del segundo piso no se detectan daños externamente, no se evidencian otros indicios de mal comportamiento estructural, las fotos 1 a 3 del registro fotográfico muestran el estado de la fachada y el sector externo.

Foto 2. Fisuras en muro de fachada del primer piso.

- Desarrollar un estudio técnico de ingeniería que establezca las causas de la aparición de fisuras y grietas en los muros y piso de la edificación y que a la vez determine las acciones a ejecutar para solucionar dicho problema, garantizando su ocupación segura, actividad que debe ser ejecutada por personal profesional idóneo
- Realizar las actividades que determine el estudio recomendado en el punto anterior para la superar el problema de aparición de fisuras y grietas en elementos de la edificación

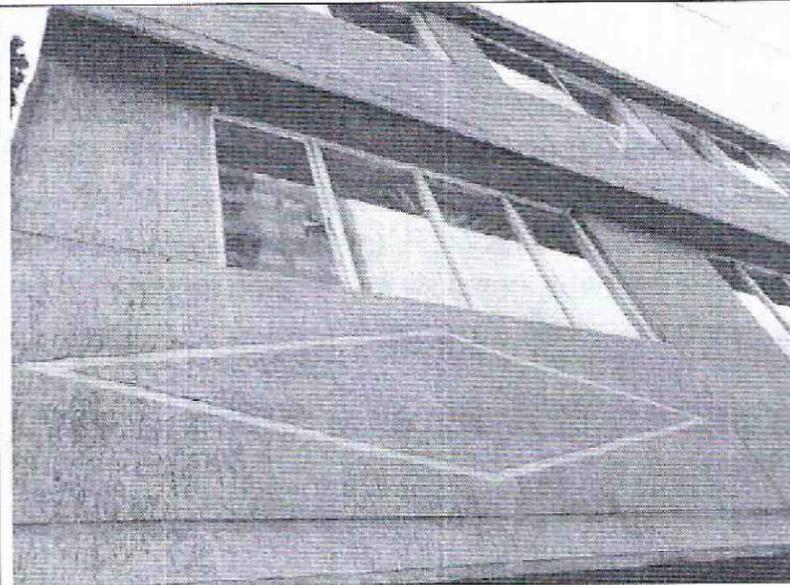
Foto 3. Muro de fachada de segundo piso sin daño visible.

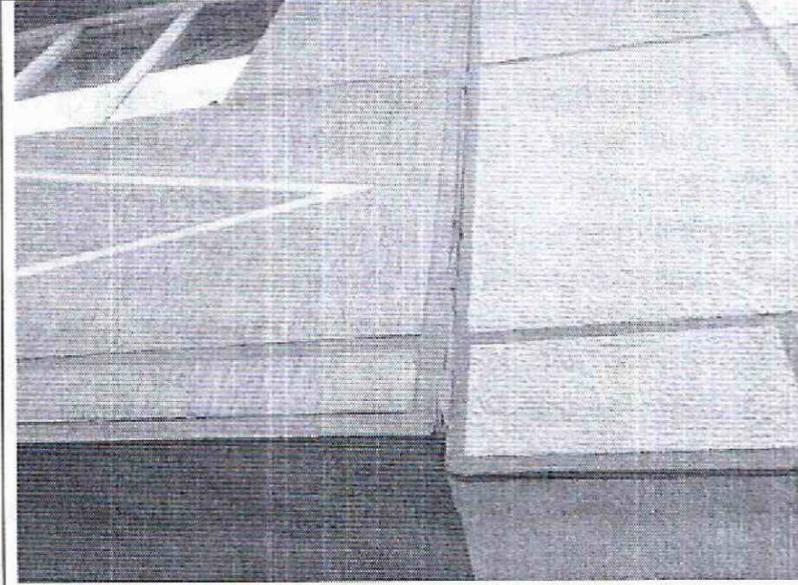
Foto 4. Leve aumento de la separación de la junta.

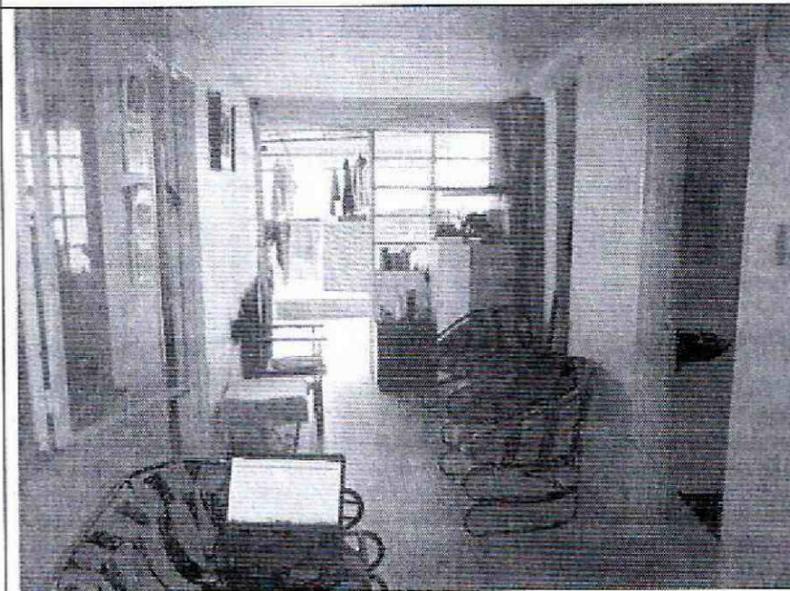
Foto 5. Vista general del interior del primer piso.

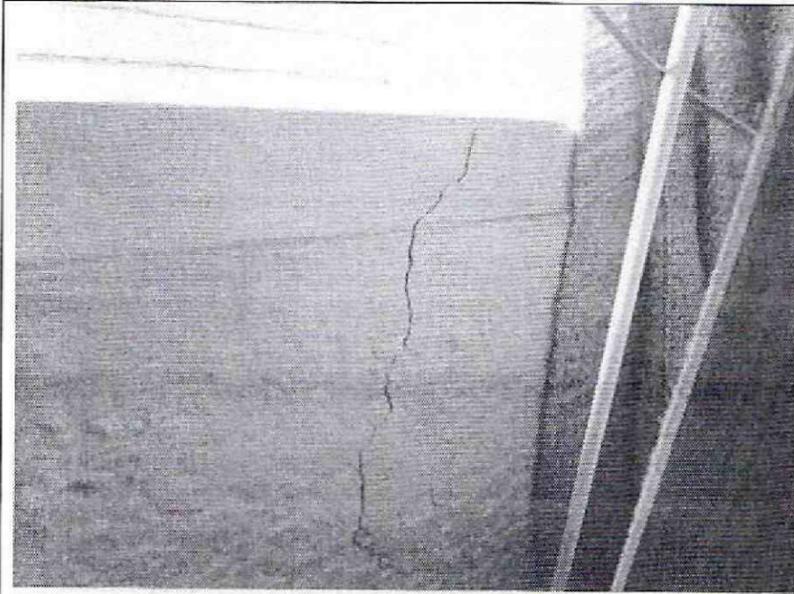
Foto 7. Agrietamiento visible en cara interna de muro.

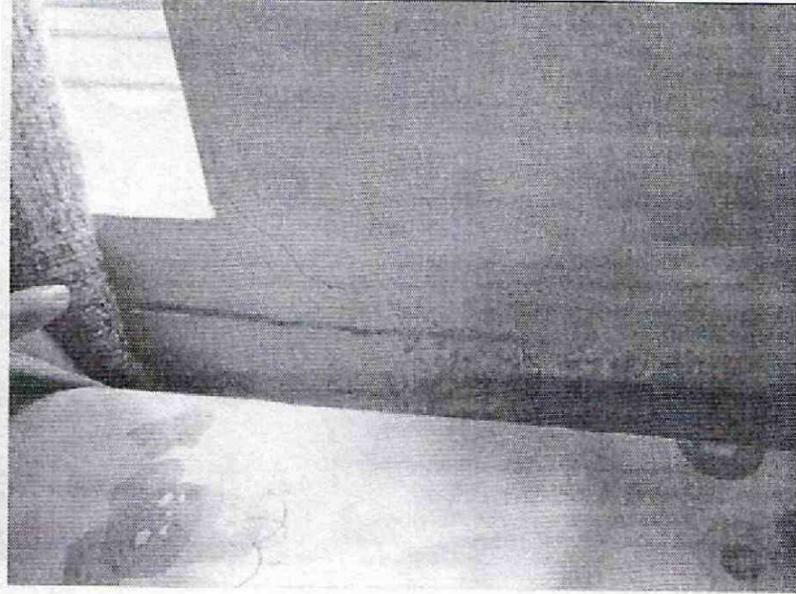
Foto 8. Agrietamiento en muro de primer piso.

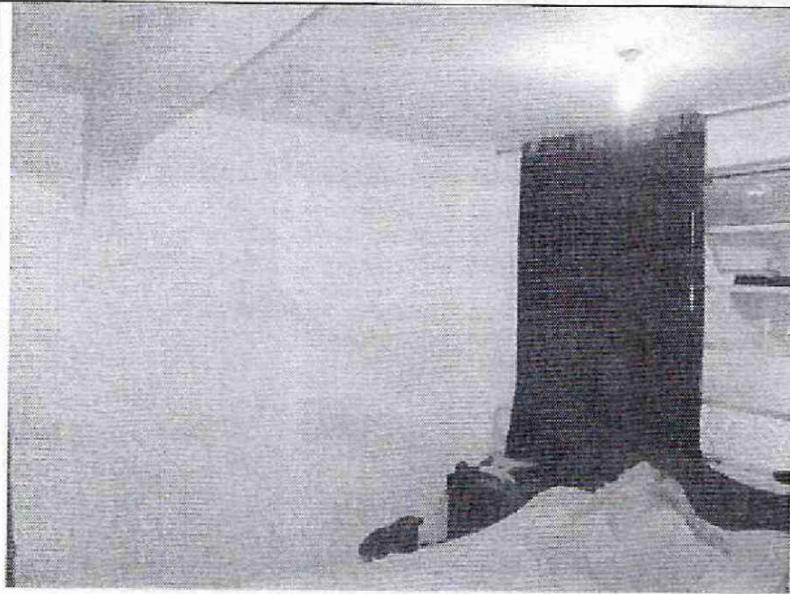
Foto 9. Juros de primer piso sin daño y sin deterioro.

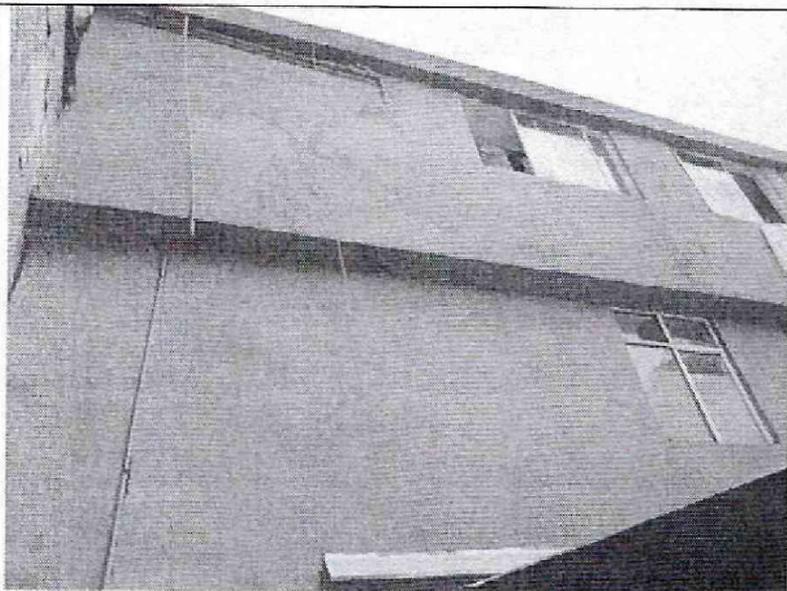
Foto 11. Fachada interna sin afectaciones.

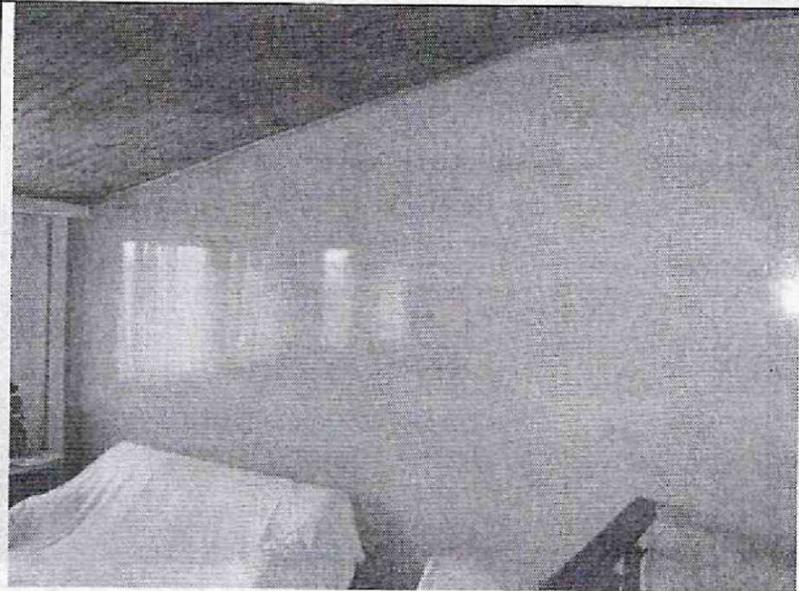
Internamente se observa que algunos muros tienen grietas y fisuras, aunque este fenómeno se presenta en los tres niveles no afecta a todos los muros, se observa daño en acabados por fisuras en especial en algunas piezas del enchape de baños y cocina, sin embargo el daño estructural es leve y el deterioro incipiente. Algunas de las afectaciones mencionadas de los muros internos se pueden observar en las fotos 7 a 9. La placa de piso presenta fisuras en especial en el sector frontal de la edificación y en la zona del patio, como se muestra en las fotos 6 a 9 del registro fotográfico. Las placas de entrepiso y las escaleras de concreto de acceso a pisos superiores no presentan daños visibles, no se detectan daños o evidencias de mal comportamiento estructural de estos elementos, en las fotografías 10 y 11 se pueden observar el estado de algunas áreas de entrepisos y las escaleras. La cubierta y el cielo raso no presentan evidencias de daños estructurales ni funcionales de la estructura de cubierta, parte de la cara interna de la cubierta y el cielo raso se puede ver en las fotografías 12 a 14.

Foto 12. Fisuras en muro del tercer piso.

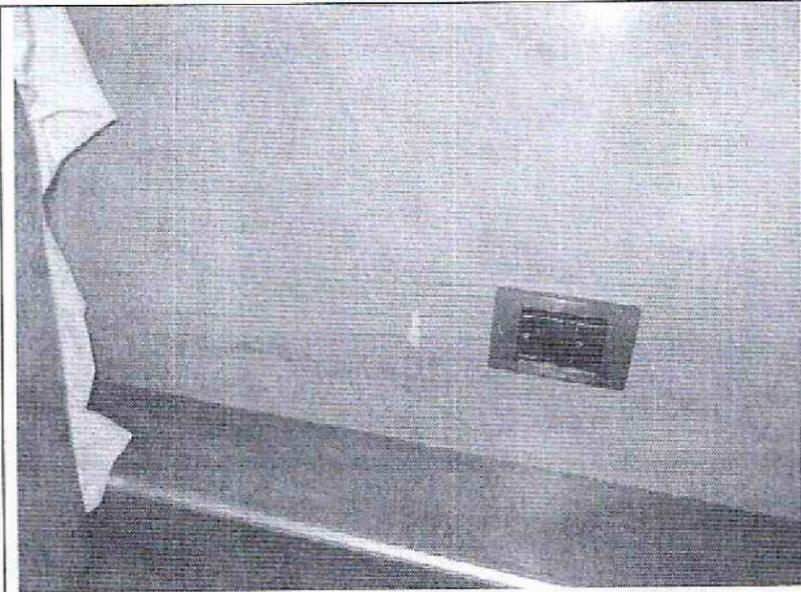
Foto 13. Agrietamiento en muro del tercer piso.

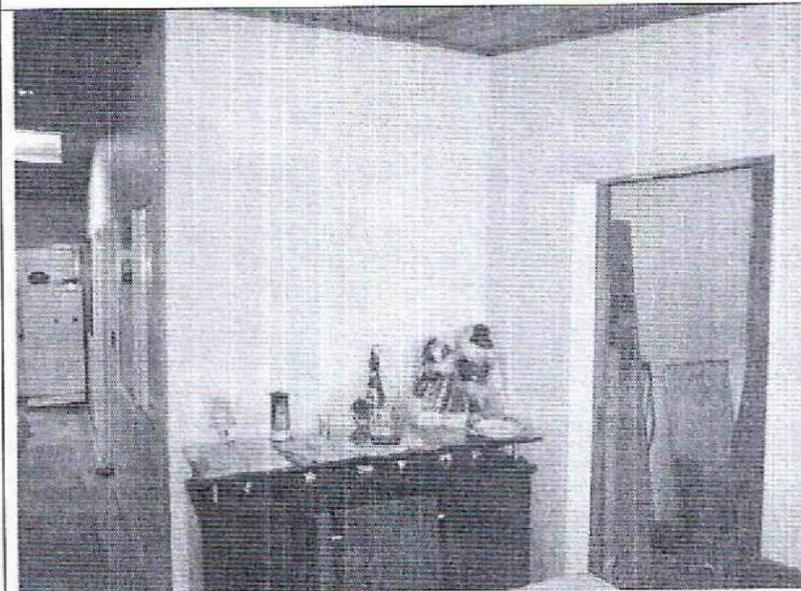
Foto 16. Muros del tercer piso sin afectaciones visibles

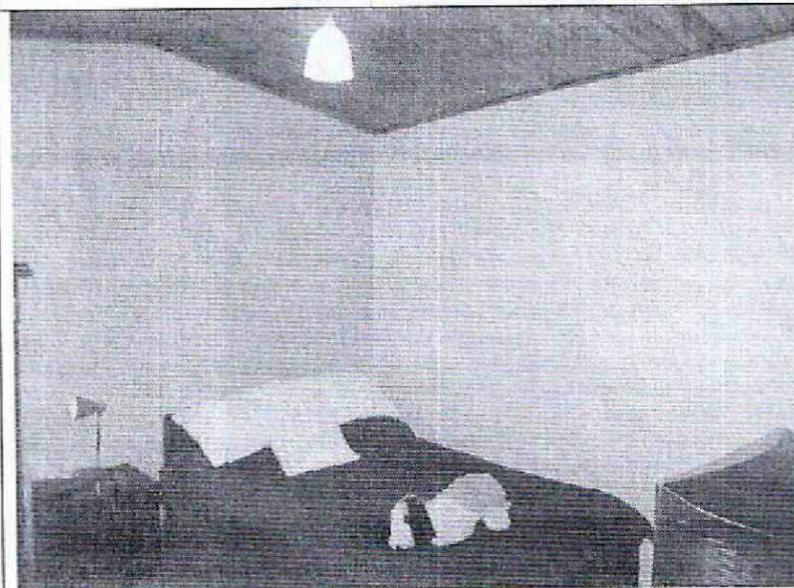
Foto 17. Muros del tercer nivel en buenas condiciones.

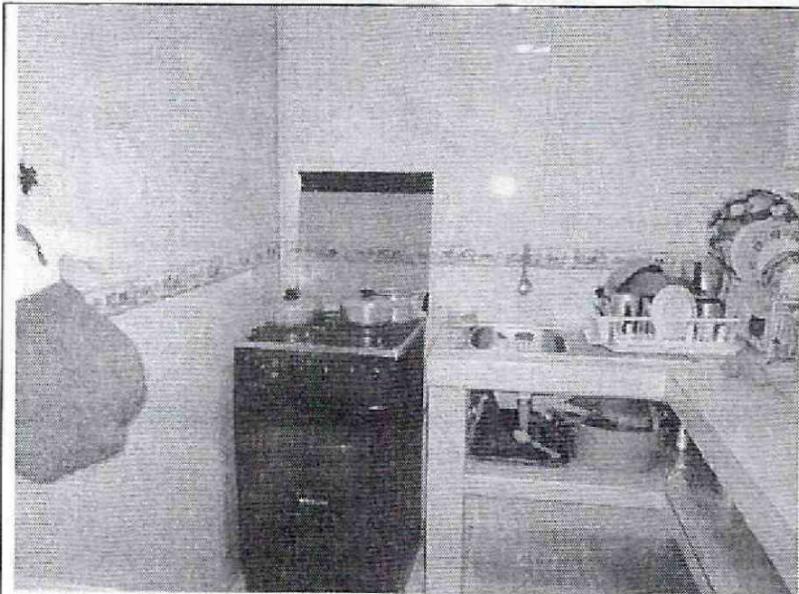
Foto 19. Muros de cocina en buenas condiciones.

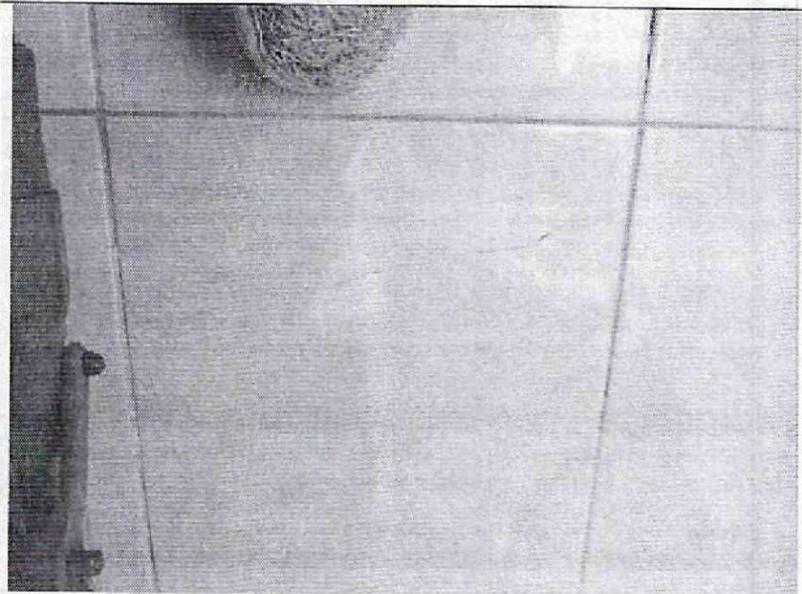
Foto 20. Fisuras en acabados de muro del tercer piso.

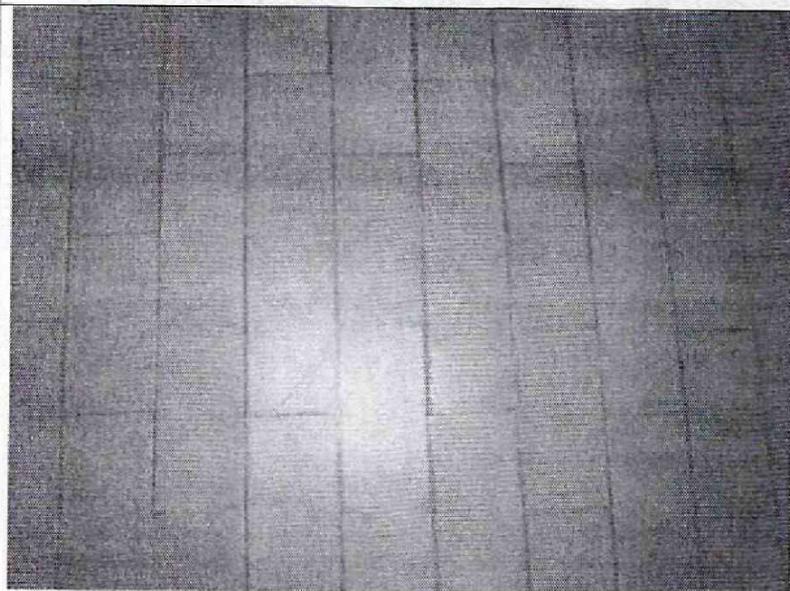
Foto 21. Fisuras en acabados de la placa de piso.

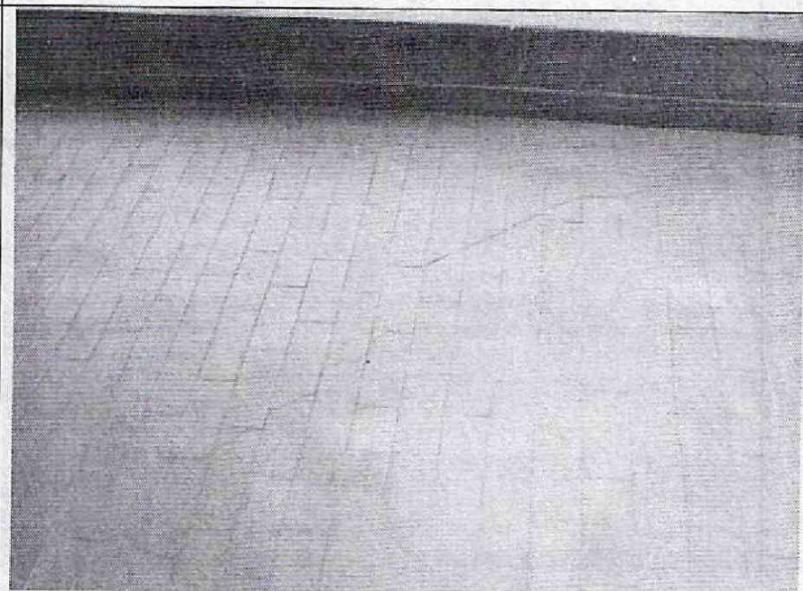
Foto 22. Fisuras piso del sector del patio.

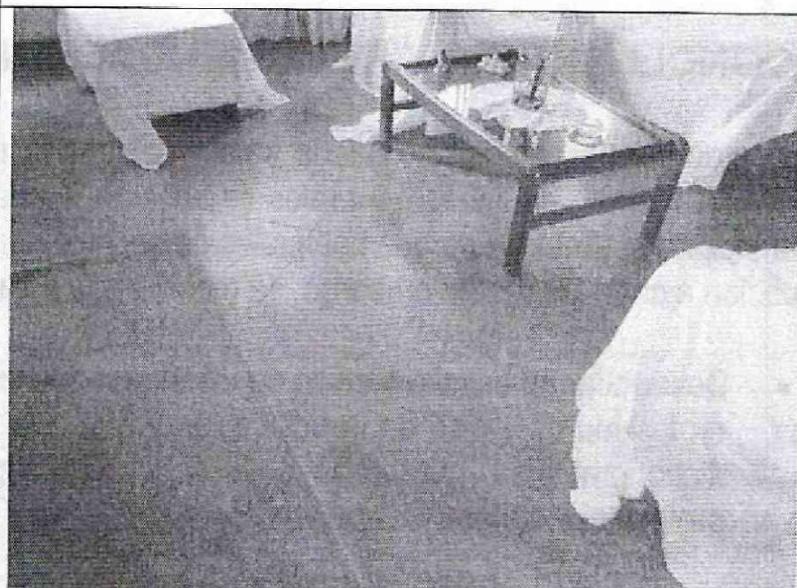
Foto 24. Acabados del entrepiso sin daño ni deterioro.

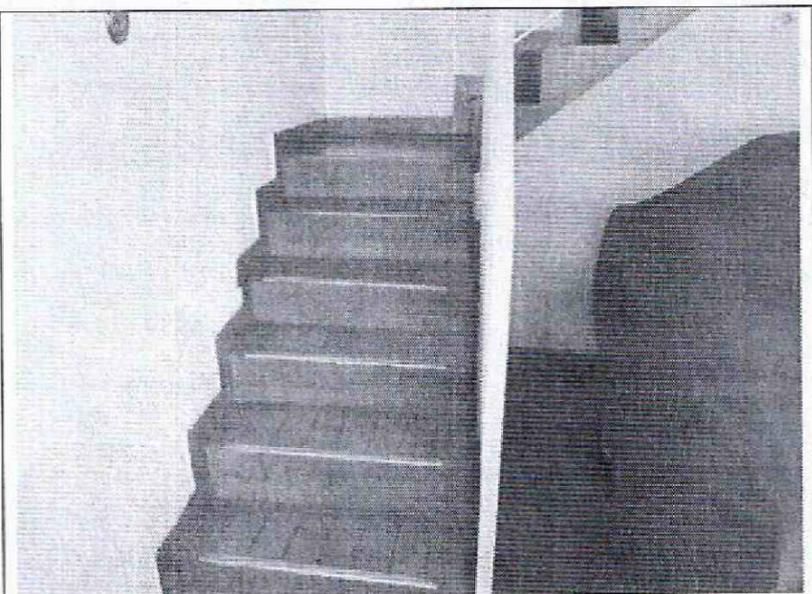
Foto 25. Escaleras a segundo piso en buen estado.

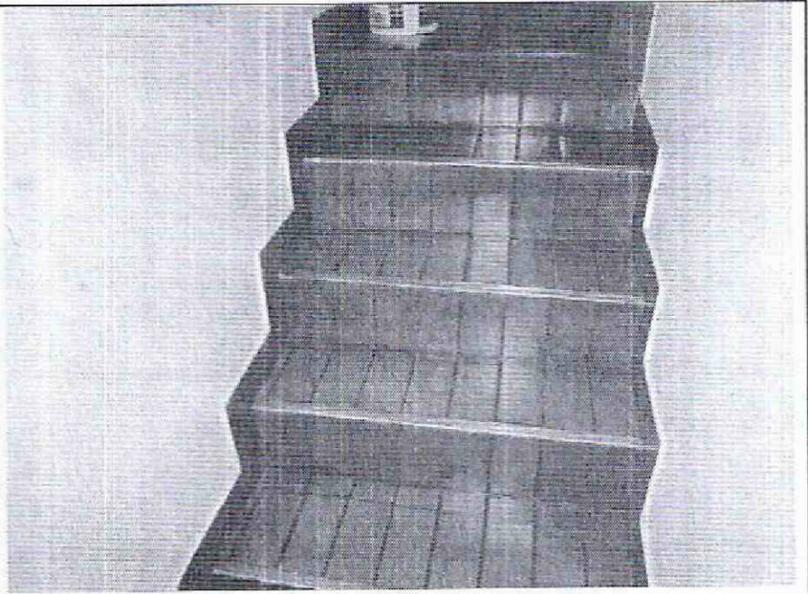
Foto 26. Escaleras a tercer nivel sin afectación visible.

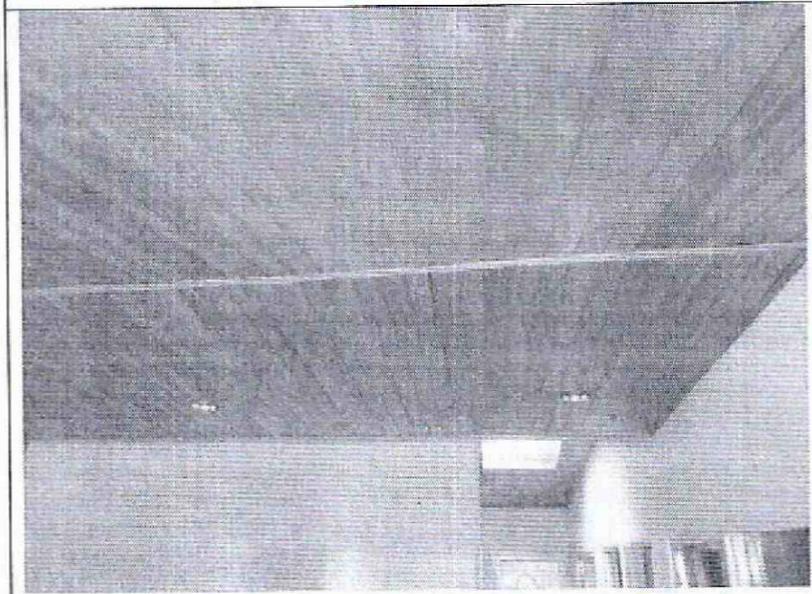
Foto 27. Cielo raso bajo cubierta en buen estado.

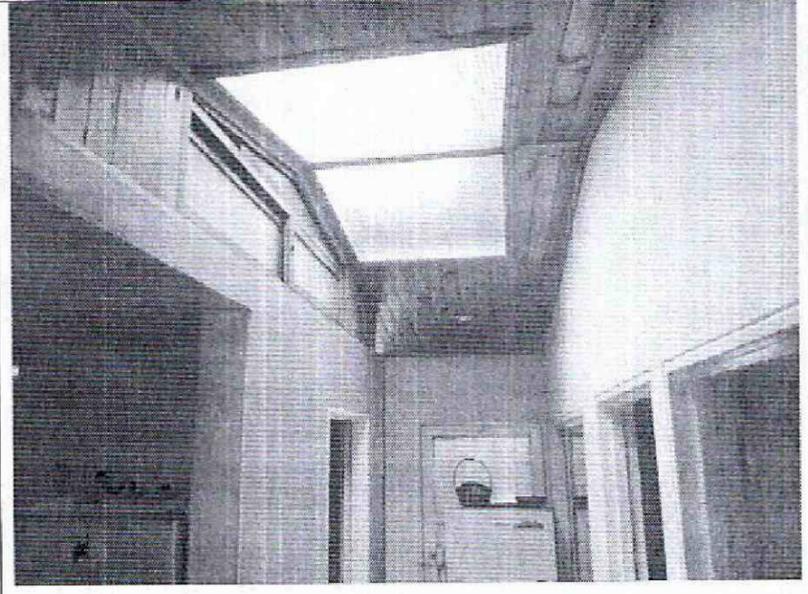
Foto 28. No hay evidencias de daños en cubierta.
