<b>CONCEPTO TÉCNICO DE AMENAZA RUINA</b>	Código:	GPR-FT-06
		Versión:	04
		Fecha de actualización:	20/10/2010

1.1 CONCEPTO DE AMENAZA RUINA N° CAR:	2506
1.2 ÁREA:	Análisis de Riesgos y Efectos Cambio Climático
1.3 COORDINACIÓN:	Estudios y Conceptos Técnicos
1.4 REFERENCIA CRUZADA RADICADO FOPAE:	2014ER18288
1.5 RESPUESTA OFICIAL No.	RO-74378

2.1 SOLICITANTE:	ALCALDÍA LOCAL DE SANTA FE
2.2 LOCALIDAD:	(3) SANTA FE
2.3 UPZ:	(91) SAGRADO CORAZÓN
2.4 BARRIO O SECTOR CATASTRAL:	SAN MARTÍN
2.5 DIRECCIÓN:	CARRERA 5 No. 29 BIS - 03/07
2.6 CHIP:	AAA0088BUHK
2.7 FECHA DE VISITA:	OCTUBRE 23 DE 2014
2.8 POBLACIÓN BENEFICIADA:	1 Persona - 1 Familia
2.9 ÁREA (m2):	80 m <sup>2</sup> (Aproximadamente)

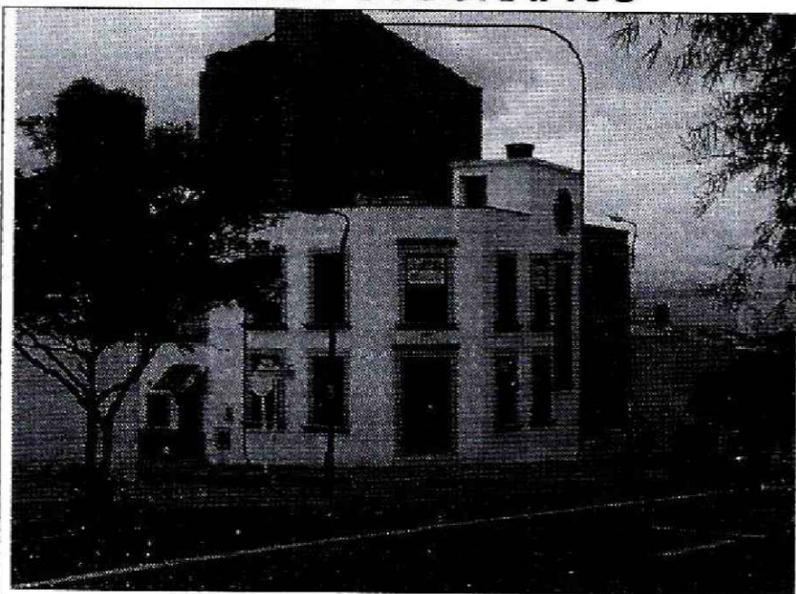
En general los elementos que conforman las fachadas de la edificación se encuentran en buenas condiciones, no se observan agrietamientos ni fisuras en los muros, la carpintería metálica de las puertas y ventanas están en buen estado, no evidencia deterioro en los acabados, en las fotos 1 a 3 se puede observar el estado de los muros de fachada de la edificación. El muro culata del segundo piso del costado occidental, se encuentra en buen estado, no se aprecian daños ni en los acabados ni en las unidades de mampostería que lo conforman, como se puede ver en la fotografía 4.

Foto 1. Vista general de la fachada de la edificación.

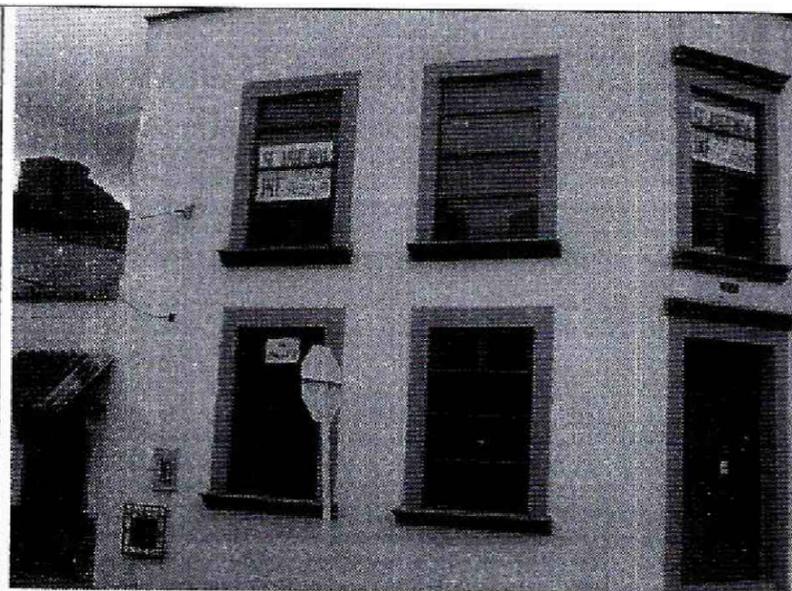
Foto 2. Fachada sur en buen estado.

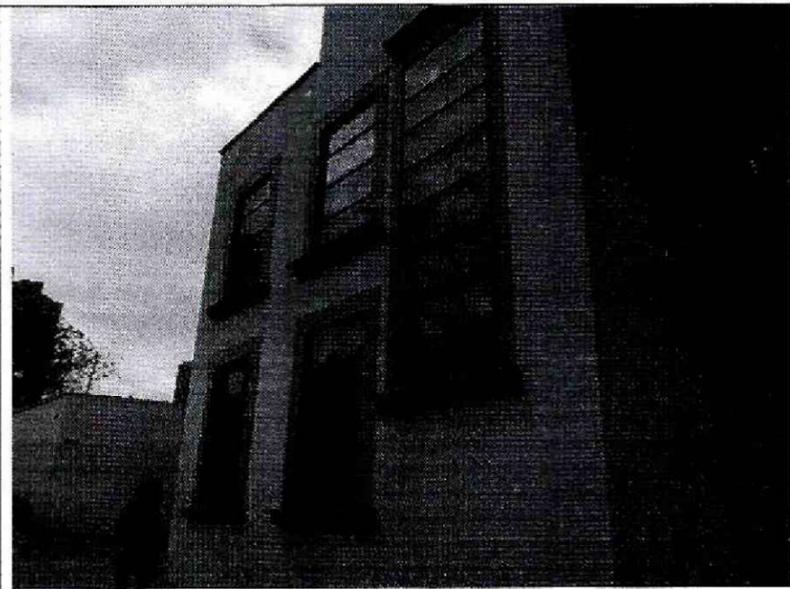
Foto 3. Fachada del costado oriental.

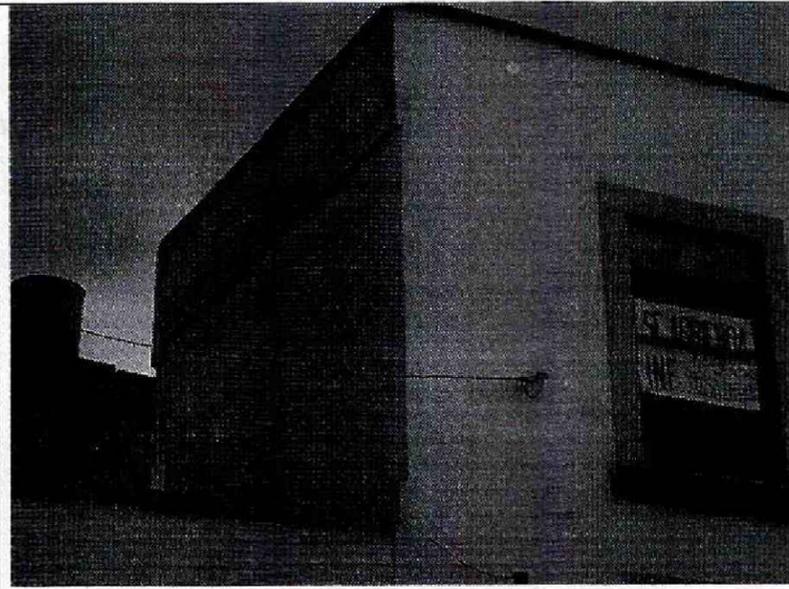
Foto 4. Muro culata del costado occidental.
