| | <b>CONCEPTO TÉCNICO DE AMENAZA RUINA</b> | Código: | GPR-FT-06 |

| 1.1 CONCEPTO DE AMENAZA RUINA N° CAR: | 2510 |

| 2.5 DIRECCIÓN: | CARRERA 11 No. 4 - 93/97 |
| 2.7 FECHA DE VISITA: | NOVIEMBRE 14 DE 2014 |

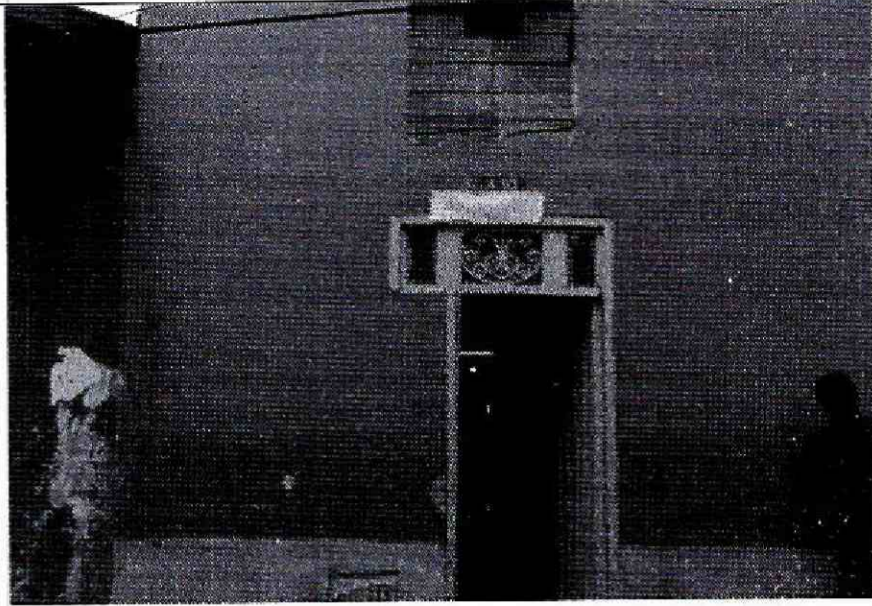
El muro de fachada presenta afectaciones estructurales, se observan agrietamientos y fisuras, en especial en el extremo sur del muro, las grietas abarcan el muro desde la base hasta la altura de la ventana del segundo piso, en las fotografías 1 y 2 se puede apreciar el estado de la fachada de la edificación; se detecta pérdida de verticalidad en el extremo sur del muro de fachada, como se puede ver en la foto 3. En la cara interna del muro se presentan agrietamientos con aberturas mayores a un centímetro, como se aprecia en la fotografía 4.

Foto 1. Vista general de la fachada de la edificación.

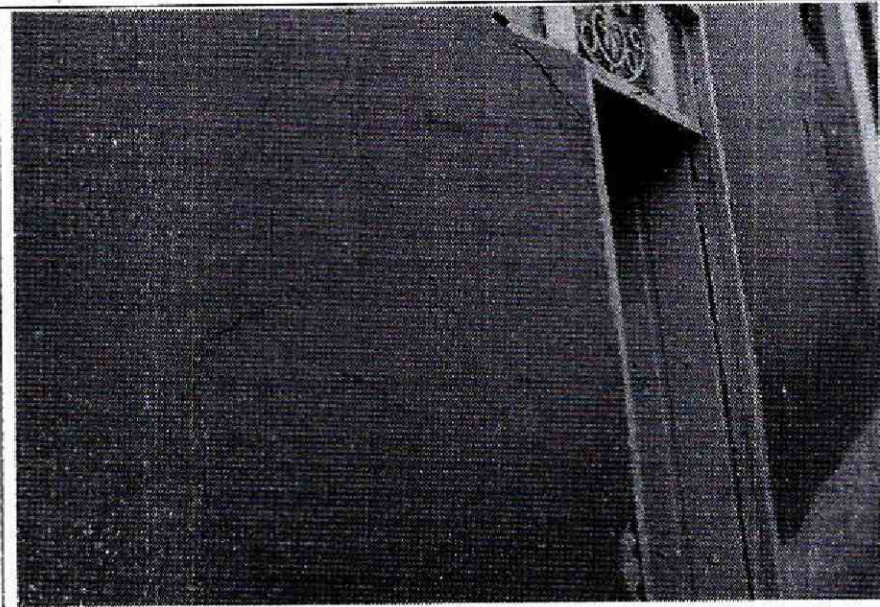
En líneas generales se observa daño fuerte en el extremo sur del muro de fachada de la edificación, se presenta deterioro en este elemento. Ante las cargas normales de servicio se evidencia posibilidad de colapso del extremo sur del muro de fachada de la edificación.

Foto 2. Fisuras y grietas en el extremo sur de la fachada.

- Reparar el extremo sur del muro de fachada que presenta pérdida de verticalidad, agrietamientos y fisuras
- Reparar la parte superior del muro de lindero el costado sur que presenta agrietamientos
- Realizar mantenimiento general a la edificación para prevenir el deterioro.

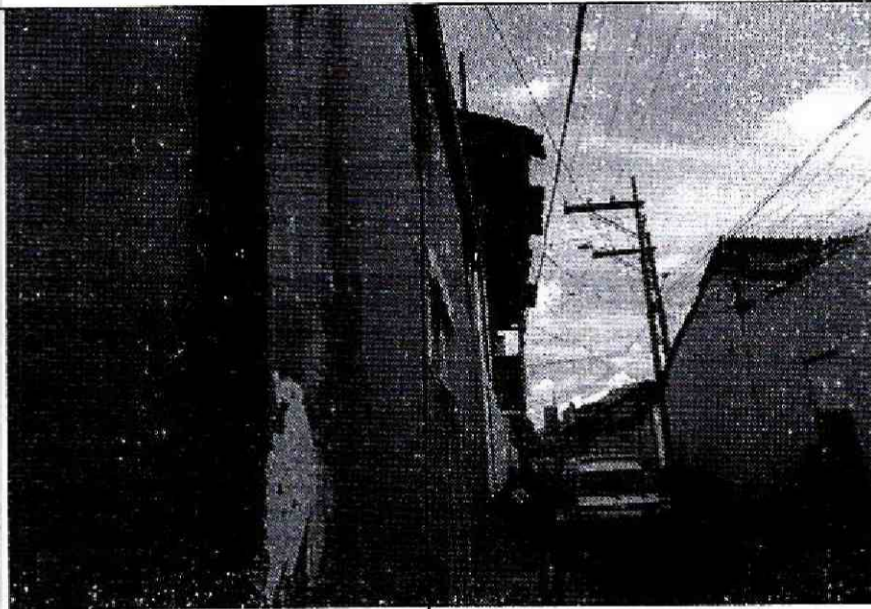
Foto 3. Pérdida de verticalidad en el muro de fachada.

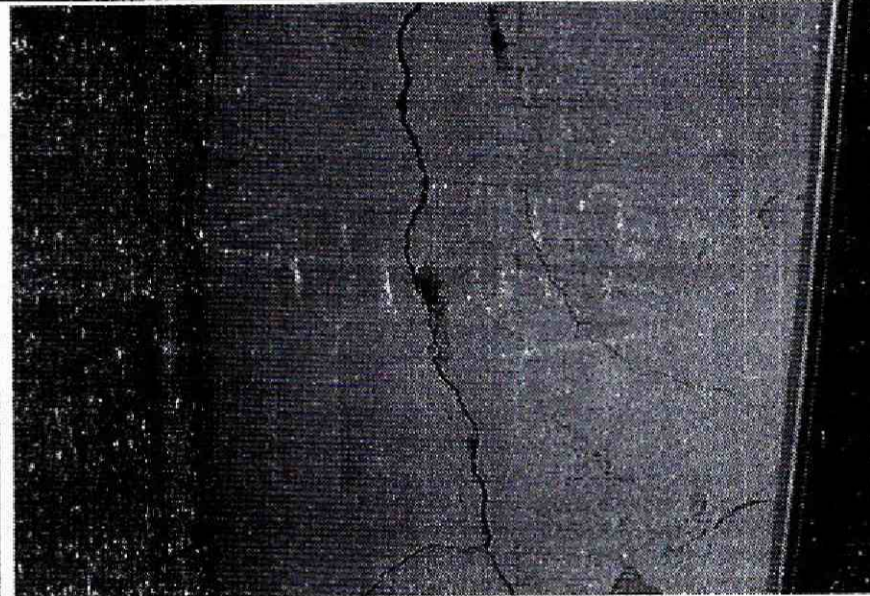
Foto 4. Agrietamiento en la cara interna del muro de fachada.

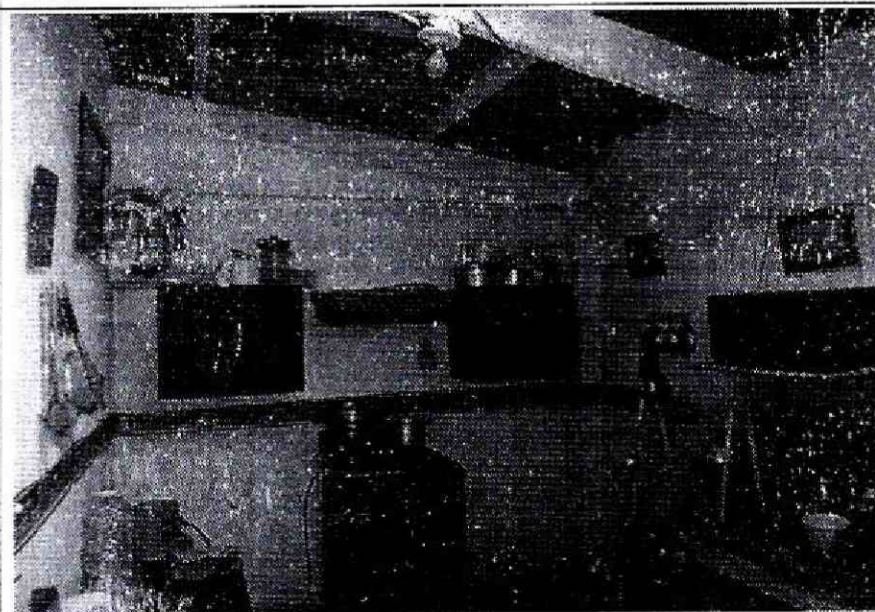
Los muros internos del primer piso se encuentran en buenas condiciones, no se presentan agrietamientos ni fisuras, no se observan daños en los acabados, no se evidencian condiciones de inestabilidad, en las fotos 5 y 6 se puede ver el estado de los muros de este nivel de la edificación. El entrepiso se encuentra en buen estado, no se evidencian deflexiones ni daños en los acabados, el tablado de la cara superior no presenta deterioro, como se puede apreciar en las fotografías 7 y 8.

Foto 5. Muros internos de la zona posterior del primer piso en buen estado.

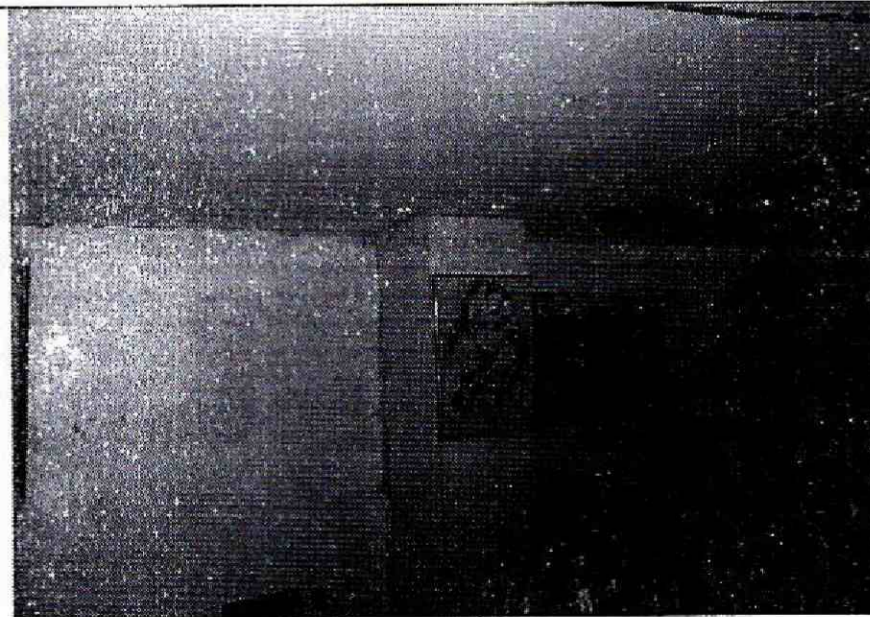
Foto 6. Muros internos del primer piso.

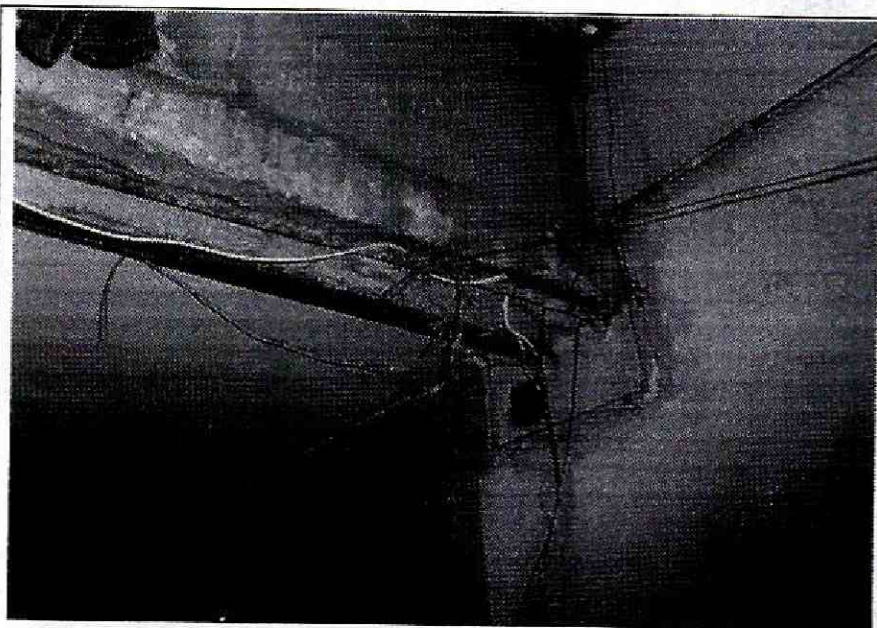
Foto 7. Entrepiso en buen estado.

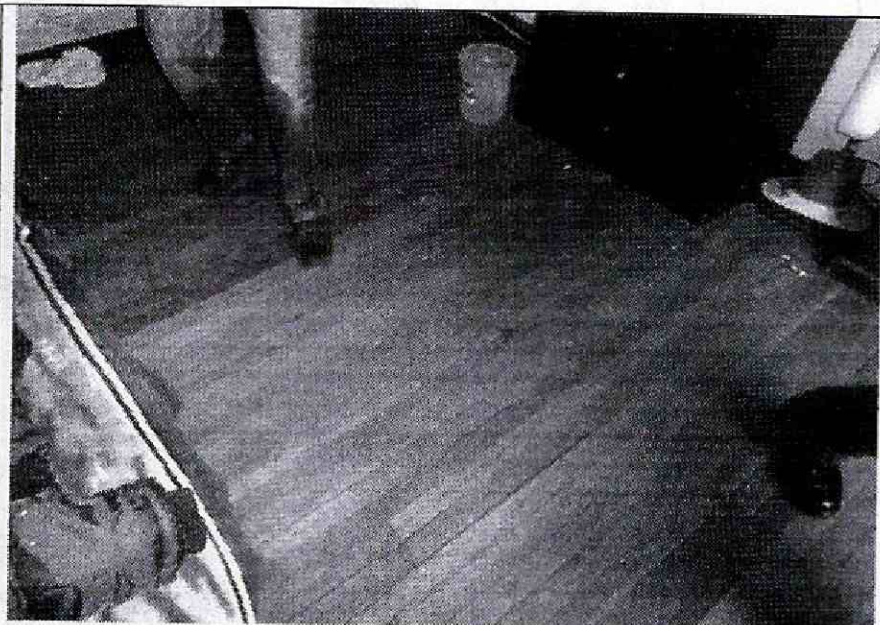
Foto 8. Tablado de entrepiso en buenas condiciones.

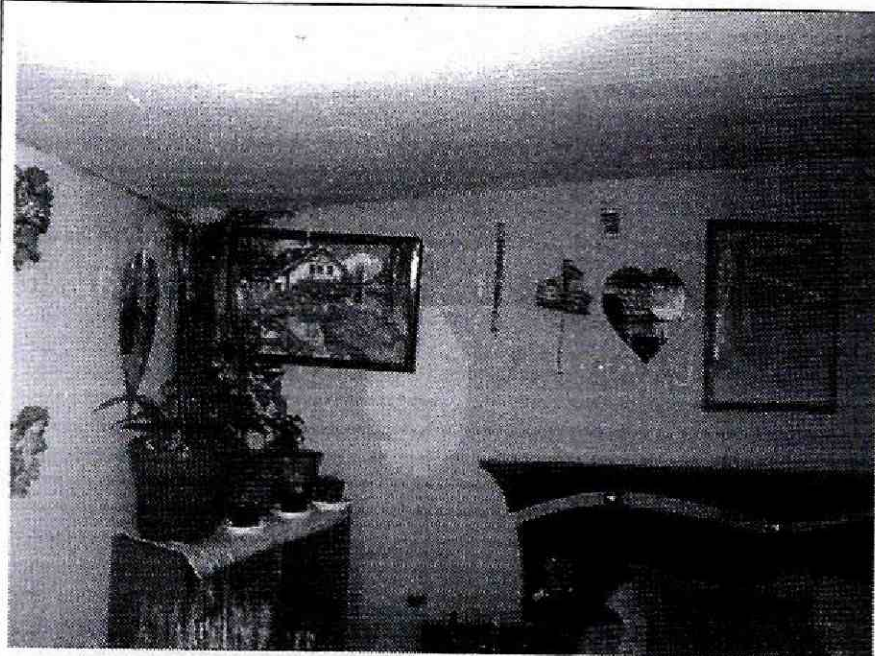
Los muros del segundo piso se encuentran en buen estado, no se observan grietas ni fisuras, no se presentan deterioro en los acabados, en las fotos 9 y 10 se puede apreciar el estado general de los muros del segundo piso; sin embargo en el muro de lindero del costado sur se presenta un agrietamiento diagonal que va hasta la parte superior del muro, como se puede ver en la fotografía 11.

Foto 9. Vista de los muros del segundo piso.

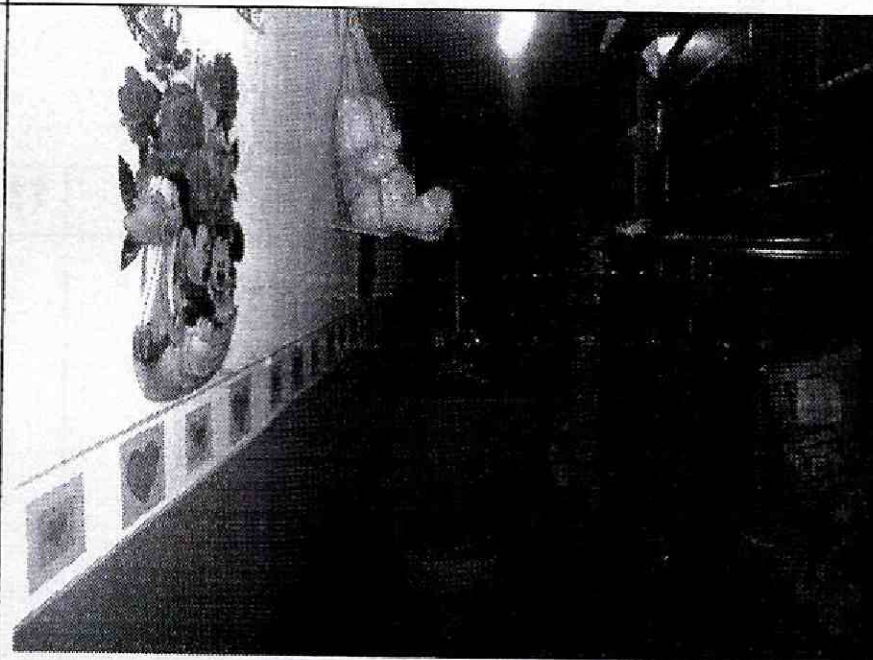
Foto 10. Muros del segundo piso en buenas condiciones.

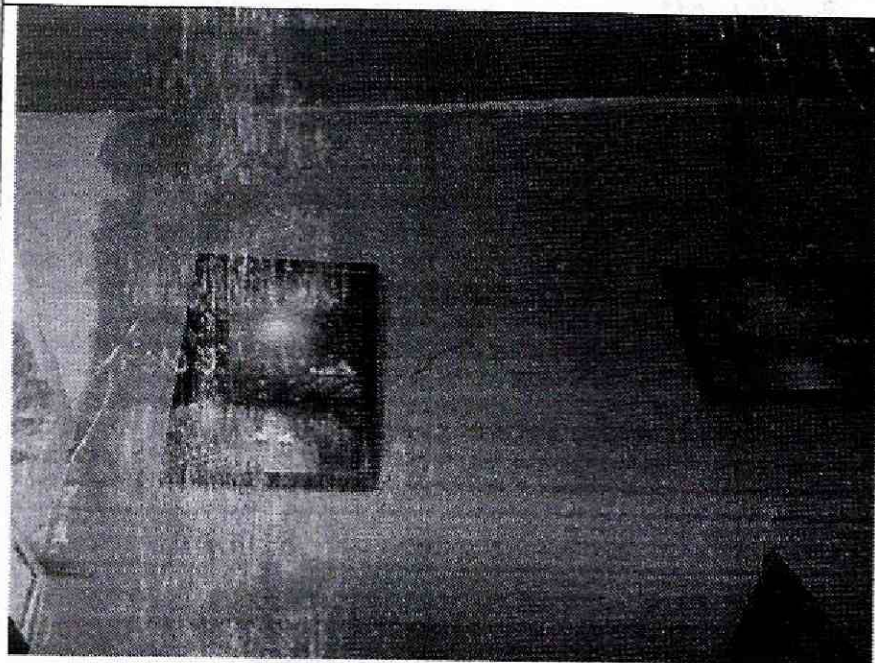
Foto 11. Agrietamiento en muro de lindero del costado sur.

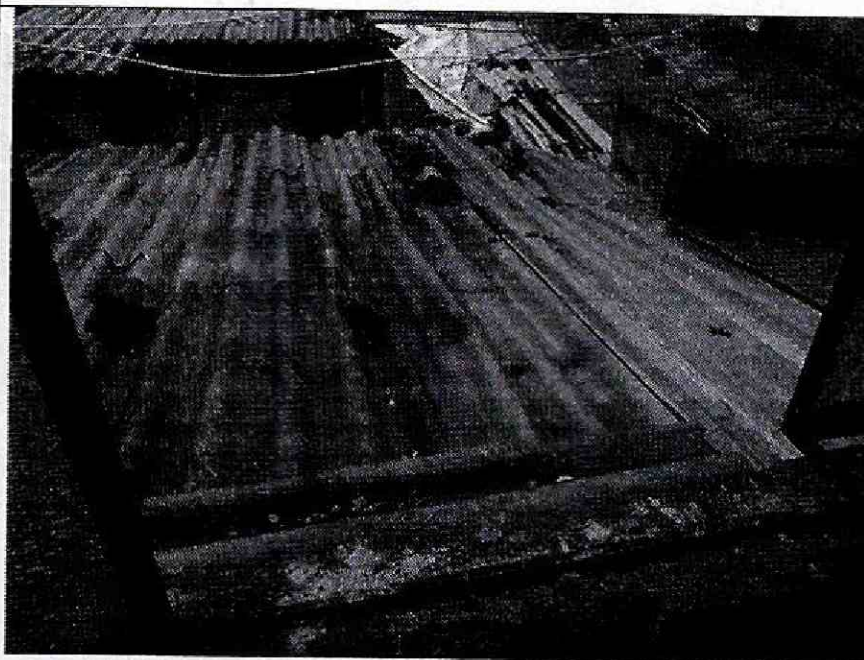
La cubierta de la edificación está en buenas condiciones, no se observan daños ni en los elementos de madera de soporte ni en las tejas de fibrocemento, como se puede apreciar en la foto 12.

Foto 12. Cubierta de la zona posterior.
