<b>CONCEPTO TÉCNICO DE AMENAZA RUINA</b>	Código:	GPR-FT-06
		Versión:	04
		Fecha de actualización:

1.1 CONCEPTO DE AMENAZA RUINA N° CAR:	2519
1.2 ÁREA:	Análisis de Riesgos y Efectos de Cambio Climático
1.3 COORDINACIÓN:	Estudios y Conceptos Técnicos
1.4 REFERENCIA CRUZADA RADICADO IDIGER:	2014ER22047
1.5 RESPUESTA OFICIAL No.	RO-74597

2.1 SOLICITANTE:	INSPECCION 1 A DISTRITAL DE POLICIA
2.2 LOCALIDAD:	(1) USAQUEN
2.3 UPZ:	(14) USAQUEN
2.4 BARRIO O SECTOR CATASTRAL:	RINCON DEL CHICO
2.5 DIRECCIÓN:	CALLE 103 A No. 11 B - 54
2.6 CHIP:	AAA0102LCKL
2.7 FECHA DE VISITA:	26 DE NOVIEMBRE DE 2014
2.8 POBLACIÓN BENEFICIADA:	4 Personas - 1 Familia
2.9 ÁREA (m2):	200 m <sup>2</sup> (Aproximadamente)

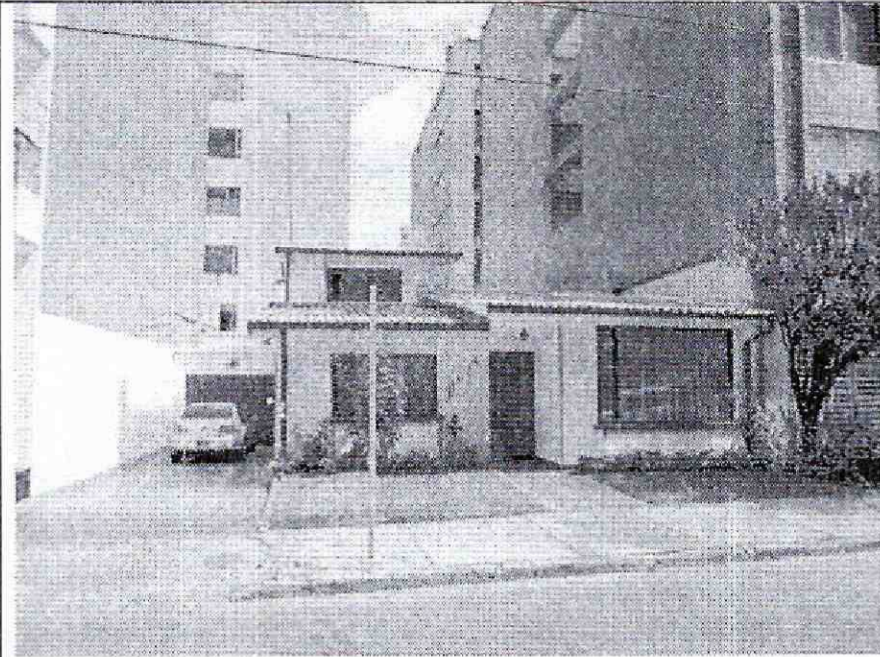
El inmueble objeto de la visita técnica es una edificación de dos niveles, cuya estructura principal son muros portantes de mampostería de ladrillo y bloques de arcilla cocida. El entrepiso está compuesto por un entramado de elementos de madera. La cubierta es liviana con teja de fibro cemento y estructura de soporte en madera. El muro de fachada tiene acabados de pañete tipo rustico y pintura, los muros internos tiene acabado de pañete liso y pintura. El aspecto de la fachada de la edificación al momento de la visita se puede observar en la foto 1 del registro fotográfico.

Foto 1. Vista general del exterior del inmueble visitado.

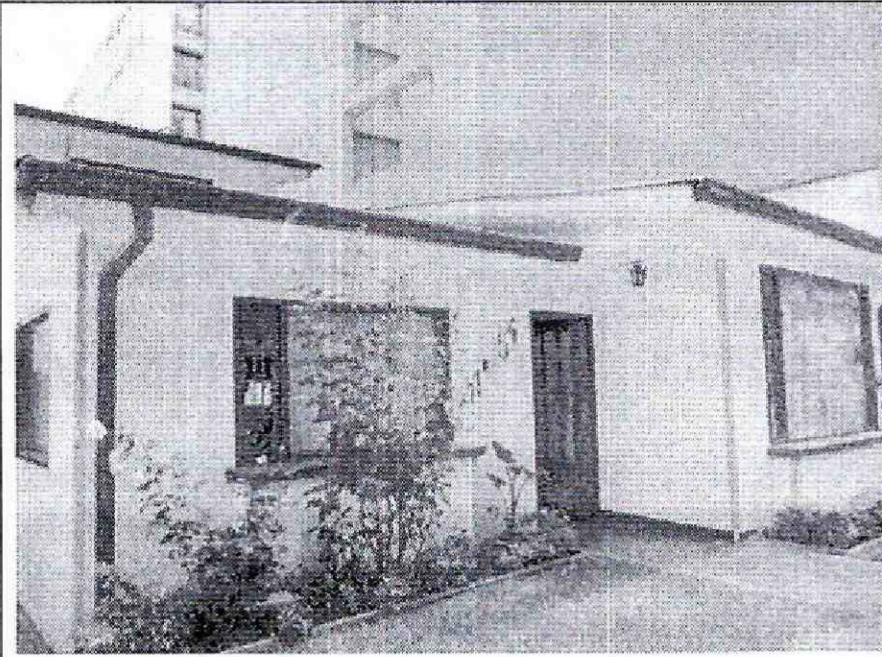
Foto 2. Muros de fachada en buenas condiciones.

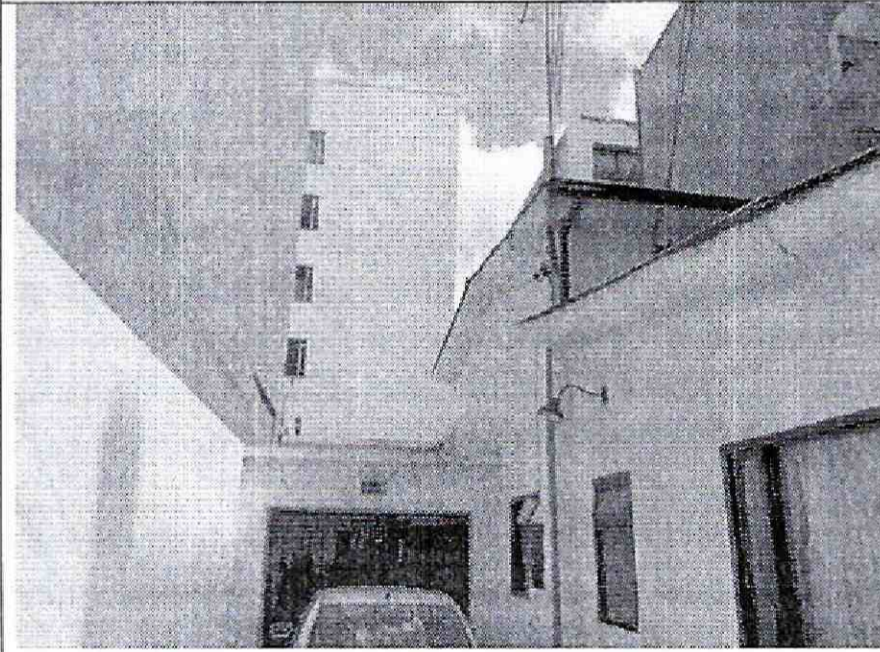
Foto 3. Extremo occidental de la fachada sin daño visible.

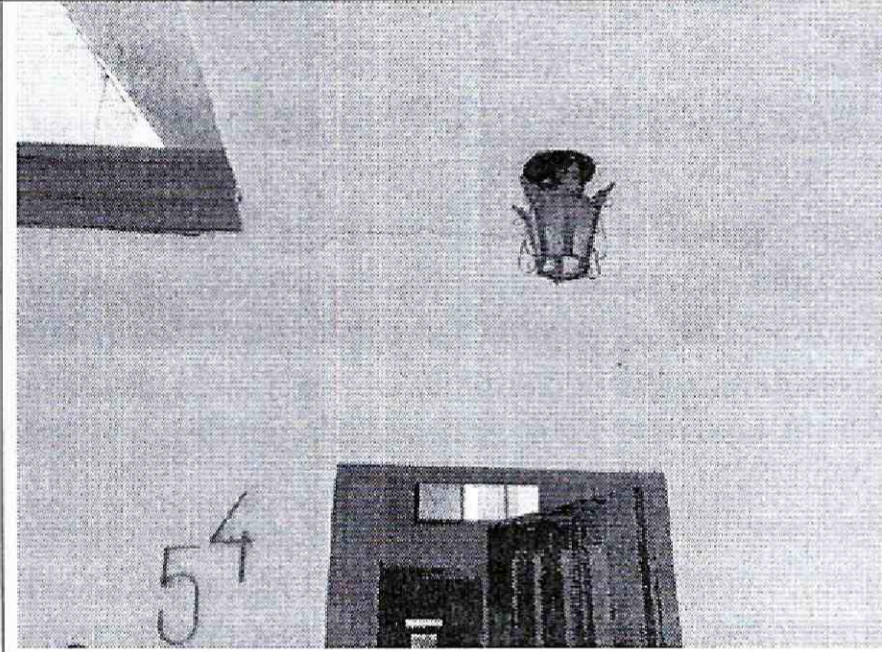
En el momento de la visita se observó que la edificación se encuentra en buenas condiciones de mantenimiento y estructurales, los elementos en general presentan deterioro leve o nulo. En la fachada no se observan daños como pueden ser agrietamientos o deformaciones a excepción del alero de la entrada que tiene una fisura que marca la junta entre elementos, en los muros de fachada no se evidencian indicios de mal comportamiento estructural. Las fotos 1 a 4 del registro fotográfico muestran el estado de la fachada y el sector externo.

Foto 4. Fisura en alero de entrada, junta entre elementos.

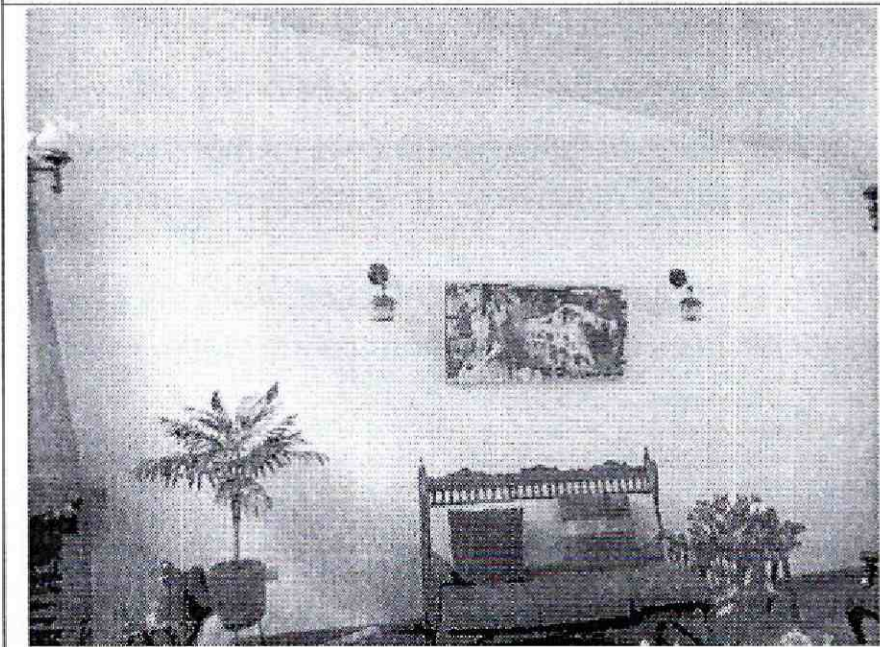
Foto 5. Muros y cielo raso en buen estado.

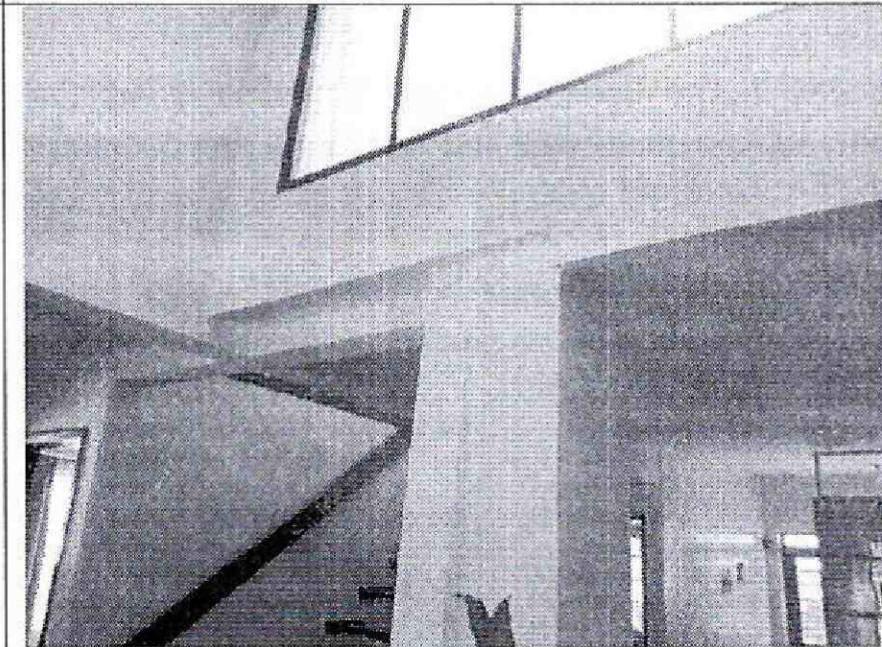
Foto 6. Muros, entepiso y vigas sin daño evidente.

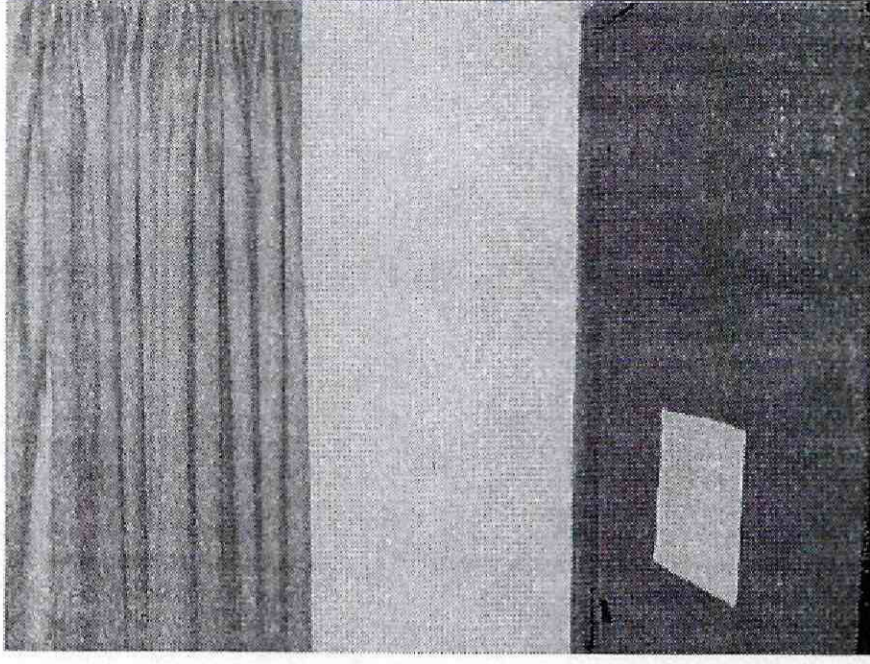
Internamente se observa que los muros no tienen daños visibles, en general los muros se encuentran en buenas condiciones sin embargo se detecta una fisura vertical en el muro del costado occidental que puede corresponder a la junta entre elementos. Las vigas descolgadas tampoco presentan afectaciones. El daño estructural de los muros internos y otros elementos es nulo al igual que el deterioro. Algunas de las condiciones mencionadas de los elementos del interior de la edificación se pueden observar en las fotos 5 a 8.

Foto 7. Fisura vertical en muro del costado occidental.

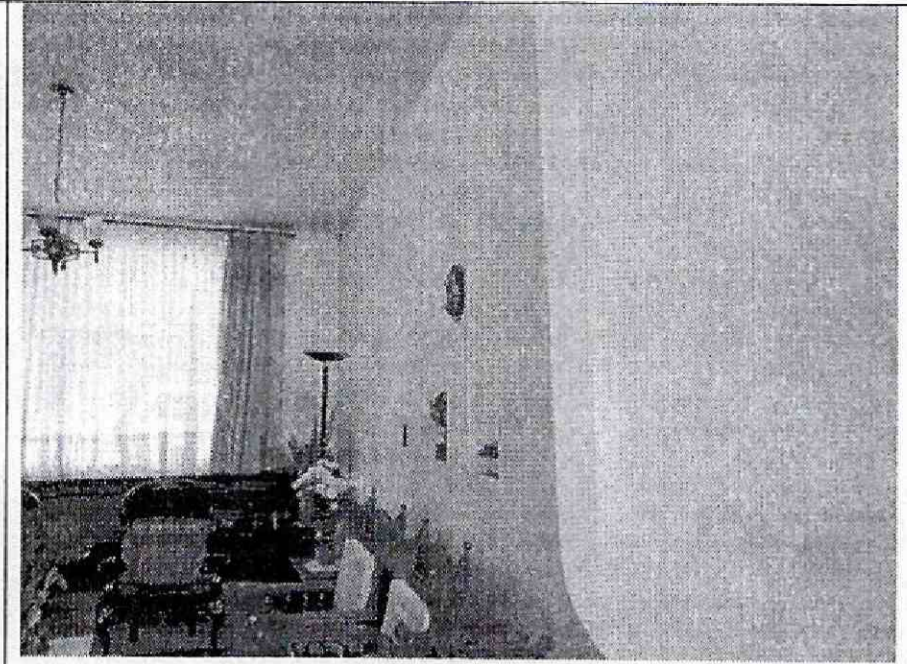
Foto 8. Muros internos y cielo raso sin afectaciones.
