ALCALDÍA MAYOR DE BOGOTÁ D.C. <small>SECRETARÍA DE GESTIÓN DE RIESGOS Y CLIMA</small>	CONCEPTO TÉCNICO DE AMENAZA RUINA	Código:	GPR-FT-06
		Versión:	04
		Fecha de actualización:	20/10/2010

1.1 CONCEPTO DE AMENAZA RUINA N° CAR:	2529
1.2 ÁREA:	Análisis de Riesgos y Efectos Cambio Climático
1.3 COORDINACIÓN:	Estudios y Conceptos Técnicos
1.4 REFERENCIA CRUZADA RADICADO FOPAE:	2014ER19491
1.5 RESPUESTA OFICIAL No.	RO-75025

2.1 SOLICITANTE:	INSPECCION 14 A DISTRITAL DE POLICIA
2.2 LOCALIDAD:	(14) LOS MÁRTIRES
2.3 UPZ:	(102) LA SABANA
2.4 BARRIO O SECTOR CATASTRAL:	LA FAVORITA
2.5 DIRECCIÓN:	CARRERA 16 No. 16 A - 09 (Dirección Nueva) CARRERA 16 No. 17 - 09 (Dirección Antigua)
2.6 CHIP:	AAA0072TYSK
2.7 FECHA DE VISITA:	DICIEMBRE 15 DE 2014
2.8 POBLACIÓN BENEFICIADA:	12 Personas - 4 Familias
2.9 ÁREA (m2):	200 m ² (Aproximadamente)

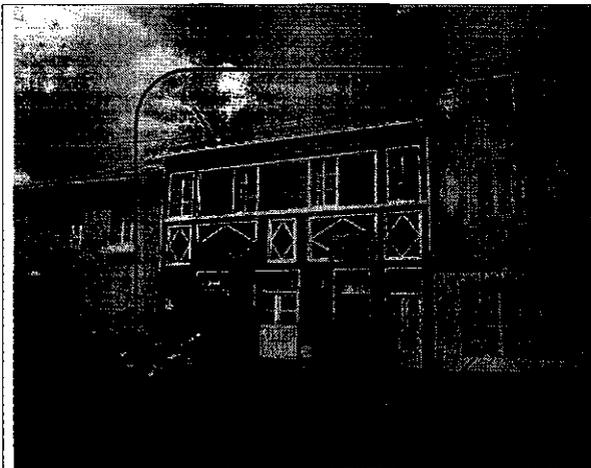
La fachada de la edificación se encuentra en buenas condiciones, no se presentan agrietamientos ni fisuras, los acabados de muros no presentan deterioro, los elementos de la carpintería metálica se encuentran en buen estado, en las fotos 1 y 2 se puede ver el estado general de la fachada de la edificación.

Foto 1. Vista general de la fachada de la edificación.

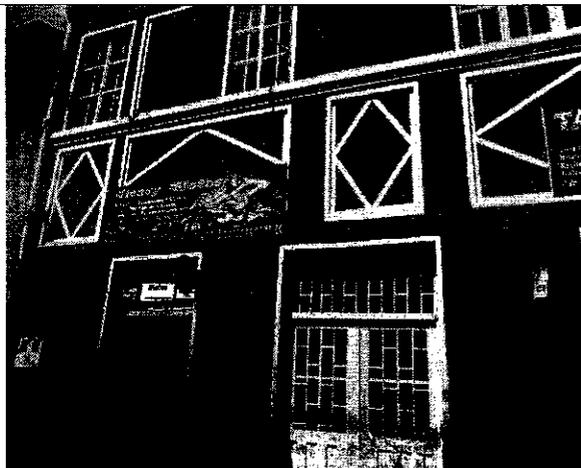
Foto 2. Fachada de la edificación en buenas condiciones.

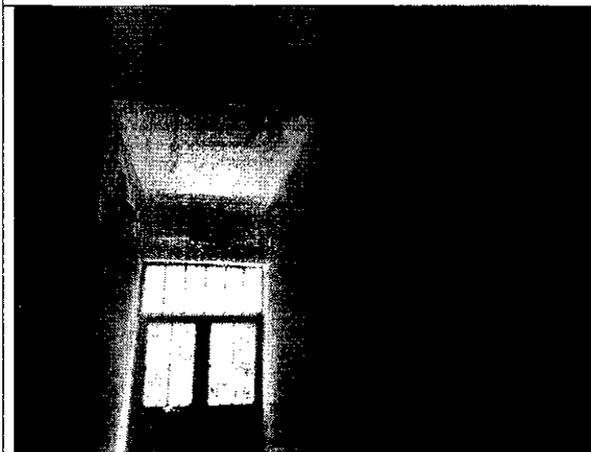
En general los muros internos se encuentran en buenas condiciones, no se evidencian daños estructurales que afecten la estabilidad de la edificación, no se observan grietas ni fisuras, no hay deterioro en los acabados, en las fotos 3 a 6 se pueden apreciar las condiciones de los muros del primer y segundo piso. El cielo raso bajo cubierta de la zona frontal no presenta deterioro, los acabados se encuentran en buen estado, como se puede observar en la fotografía 7.

Foto 3. Muros del acceso en buen estado.

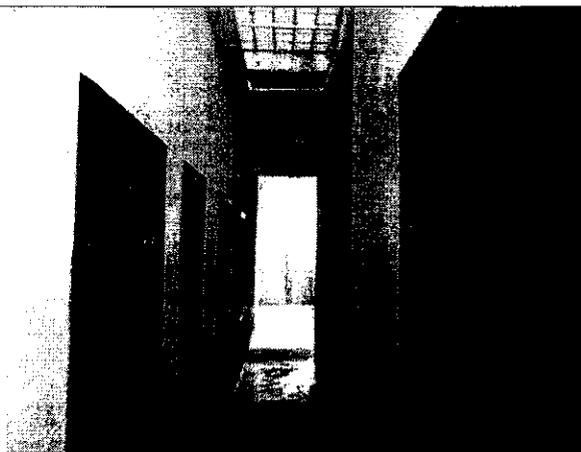
Foto 4. Aspecto general de los muros del primer piso.

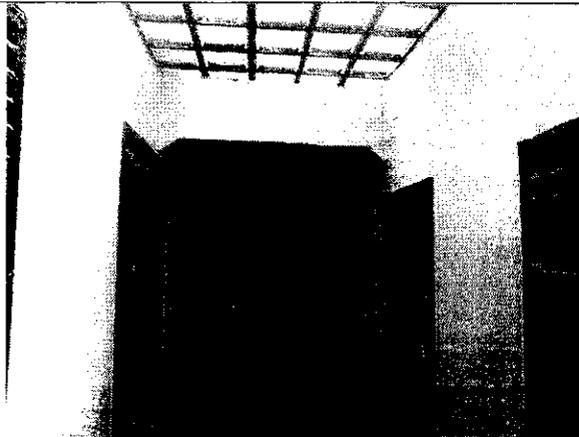
Foto 5. Muros del segundo piso.

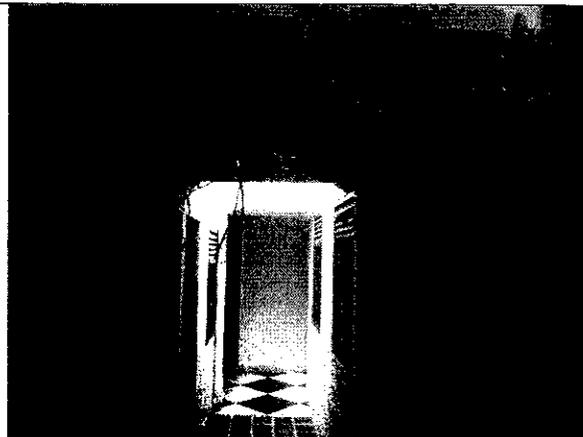
Foto 6. Muros del segundo nivel en buen estado.

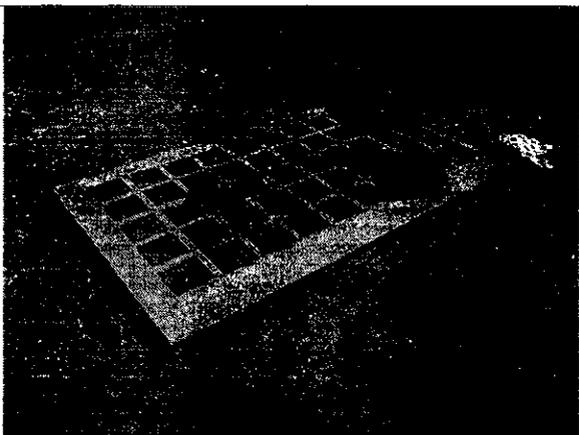
La placa de cubierta de la zona posterior se encuentra en buenas condiciones, no se presentan daños ni en los acabados de la cara inferior ni en el concreto de la parte superior de la placa, en las fotos 8 y 9 se puede ver el estado de la placa de cubierta. La cubierta de la zona frontal se encuentra en buenas condiciones, no se presentan daños en las tejas de barro, ni se aprecian afectaciones en los elementos de soporte, como se ilustra en la fotografía 10.

Foto 9. Acabado de placa de cubierta en buenas condiciones.
