1.1 CONCEPTO DE AMENAZA RUINA № CAR:	2530
1.2 ÁREA:	Análisis de Riesgos y Efectos de Cambio Climático
1.3 COORDINACIÓN:	Estudios y Conceptos Técnicos
1.4 REFERENCIA CRUZADA RADICADO IDIGER:	2014ER22242
1.5 RESPUESTA OFICIAL No.	RO-74903

2.1 SOLICITANTE:	ALCALDIA LOCAL DE SAN CRISTOBAL
2.2 LOCALIDAD:	(4) SAN CRISTOBAL
2.3 UPZ:	(32) SAN BLAS
2.4 BARRIO O SECTOR CATASTRAL:	BUENOS AIRES
2.5 DIRECCIÓN:	CARRERA 2 ESTE No. 6 C - 14 SUR
2.6 CHIP:	AAA0000EOHY
2.7 FECHA DE VISITA:	12 DE DICIEMBRE DE 2014
2.8 POBLACIÓN BENEFICIADA:	1 Persona – 1 Familia
2.9 ÁREA (m2):	50 m² (Aproximadamente)

CAR-2530

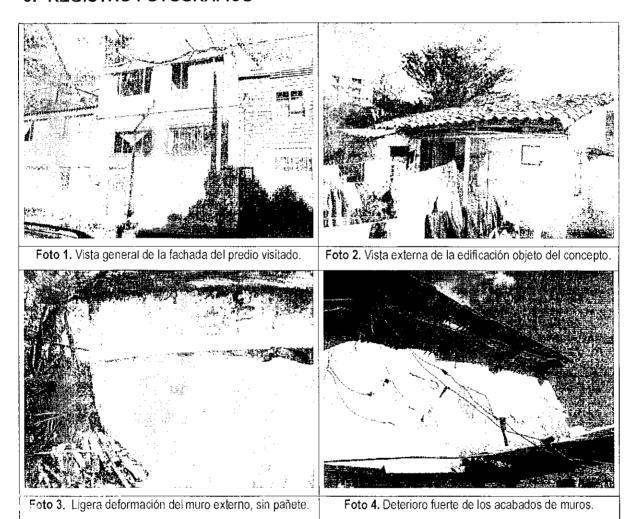
En el momento de la visita se observó que la edificación se encuentra en malas condiciones de mantenimiento y estructurales, los elementos en general presentan deterioro fuerte por vetustez. En el sector externo se observa que los muros tienen algunas fisuras, agrietamientos y desprendimiento del pañete de recubrimiento, en el costado oriental el muro presenta una ligera deformación, asimismo se detectan indicios de mal comportamiento estructural de las columnas de madera que soportan el alero ya que presentan pérdida de verticalidad y deterioro fuerte adicionalmente la unión con los elementos de madera rolliza de la cubierta no es adecuada. La enramada que cubre la zona del lavadero no presenta una adecuada configuración estructural y algunas de las láminas metálicas están sueltas. Las fotos 2 a 13 del registro fotográfico muestran el estado de la fachada y el sector externo.

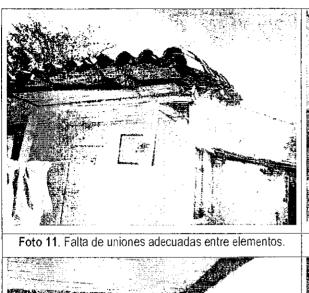
Foto 12. Deterioro en la base de la columna o poste.

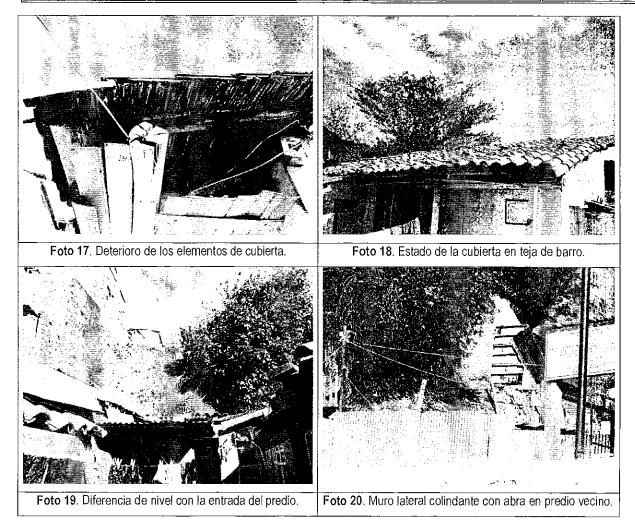
En el piso se detectaron agrietamientos, especialmente en el sector externo, la foto 15 muestra las afectaciones del piso. El cielo raso en el sector interno se encuentra deteriorado con algunas fisuras y deformaciones o abombamientos, se presenta desprendimiento y deterioro de los listones de madera del cielo raso del alero externo. La cubierta presenta daños estructurales y funcionales, se detectan deformaciones en la estructura de madera y deterioro fuerte de los elementos estructurales de madera rolliza, desprendimientos y desplazamientos de algunas tejas de barro, el estado de la cubierta y del cielo raso bajo cubierta se muestra en las fotos 16 a 18 del registro fotográfico.
