| ALCALDÍA MAYOR DE BOGOTÁ D.C. CORPORACIÓN DE SERVICIOS DE SERVICIOS PÚBLICOS | CONCEPTO TÉCNICO DE AMENAZA RUINA | Código: | GPR-FT-06 |

| 1.1 CONCEPTO DE AMENAZA RUINA N° CAR: | 2531 |

| 2.5 DIRECCIÓN: | CARRERA 96 No. 42 – 51 SUR |
| 2.7 FECHA DE VISITA: | DICIEMBRE 15 DE 2014 |

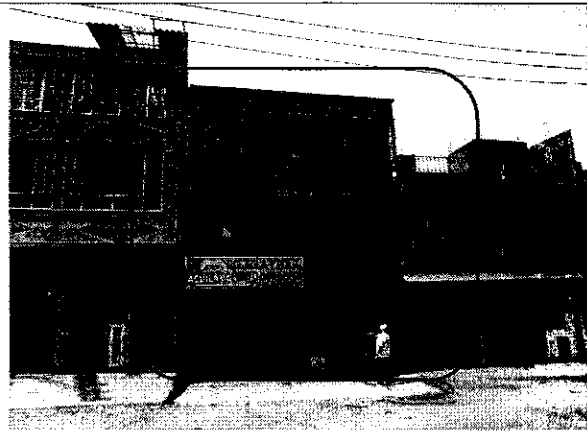
La fachada de la edificación se encuentra en buenas condiciones, no se aprecian agrietamientos ni daños estructurales, los acabados no presentan deterioro, como se puede observar en las fotos 1 y 2 del registro fotográfico; sin embargo se detectaron algunas fisuras en la parte inferior del muro de fachada en el área cercana a la puerta de ingreso al primer nivel, como se ilustra en la foto 3.

Foto 1. Vista general de la fachada de la edificación.

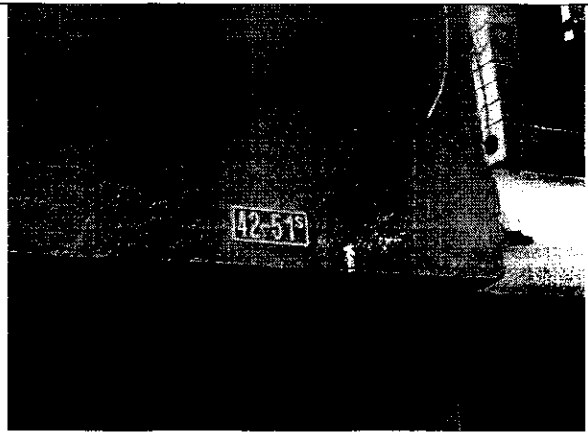
Foto 2. Fachada de la edificación en buenas condiciones.

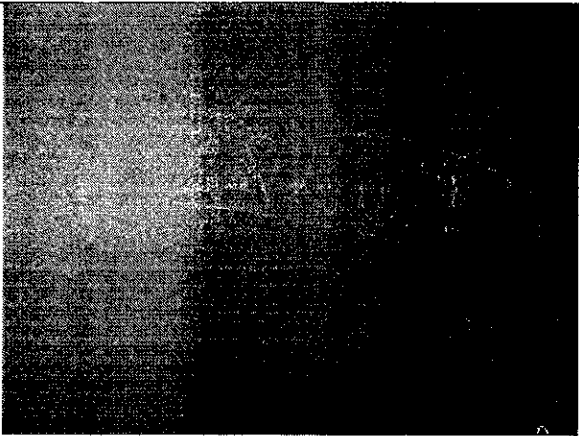
Los muros internos de la zona frontal y parte posterior del segundo pisos se encuentran en buen estado, no se presentan agrietamientos ni fisuras, no hay daños que afecten la estabilidad de la edificación, en las fotos 4 a 6 se puede ver el estado de los muros de este sector del segundo nivel; en dos de los muros de la zona central de este piso se presentan agrietamientos diagonales, como se puede ver en la foto 7 del registro fotográfico. En los muros del tercer piso no se presentan daños, las unidades de mampostería se encuentran en buenas condiciones, no se observan grietas ni fisuras, como se aprecia en la fotografía 8.

Foto 7. Agrietamiento diagonal en muro central del segundo piso.

- Reparar los muros de la zona central del segundo piso que presentan fisuras y afectaciones en los acabados
- Realizar mantenimiento general a la edificación para prevenir el deterioro
