<b>CONCEPTO TÉCNICO DE AMENAZA RUINA</b>	Código:	CPR-FT-06
		Versión:	04
		Fecha de actualización:

1.1 CONCEPTO DE AMENAZA RUINA N° CAR:	2537
1.2 ÁREA:	Análisis de Riesgos y Efectos de Cambio Climático
1.3 COORDINACIÓN:	Estudios y Conceptos Técnicos
1.4 REFERENCIA CRUZADA RADICADO IDIGER:	2014ER23418
1.5 RESPUESTA OFICIAL No.	RO-75214

2.1 SOLICITANTE:	INSPECCION 3 D DISTRITAL DE POLICIA
2.2 LOCALIDAD:	(3) SANTA FE
2.3 UPZ:	(91) SAGRADO CORAZON
2.4 BARRIO O SECTOR CATASTRAL:	SAN MARTIN
2.5 DIRECCIÓN:	DIAGONAL 31 A No. 6 – 10
2.6 CHIP:	AAA008ACPP
2.7 FECHA DE VISITA:	23 DE DICIEMBRE DE 2014
2.8 POBLACIÓN BENEFICIADA:	1 Persona – 1 Familia
2.9 ÁREA (m2):	100 m <sup>2</sup> (Aproximadamente)

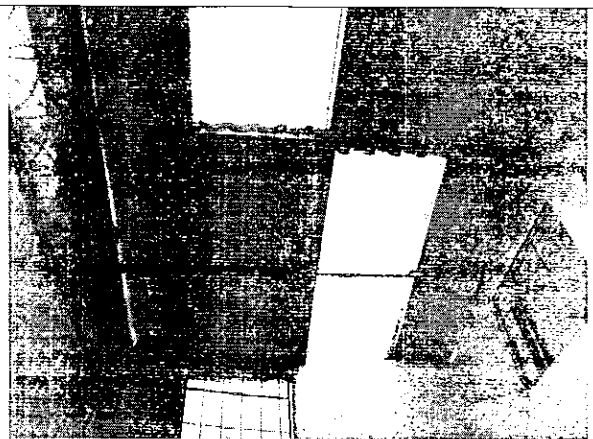
En el piso no se detectaron agrietamientos ni hundimientos, no se evidencian afectaciones estructurales aunque si se presentan algunas fisuras en las tabletas de acabado. La cubierta no presenta daños, no se detectan indicios de mal comportamiento estructural ni funcional de este elemento. El estado del piso y de la cubierta se muestra en las fotos 7 y 8 del registro fotográfico.

Foto 8. Cubierta en buenas condiciones, sin daño visible.
