CONCEPTO DE AMENAZA RUINA N° CAR - 254

LOCALIDAD: (11) SUBA
UPZ: (25) La Floresta
BARRIO: Club de los Lagartos
DIRECCION: Diagonal 103 # 61 – 80 (Muro de Cerramiento)
FECHA DE VISITA: Febrero 16 de 2005
SOLICITANTE: Inspección 11 C Distrital de Policía
POBLACION BENEFICIADA: 1 Persona – 1 Familia
AREA: 200 m² (aproximadamente)

Este concepto corresponde a la visita de inspección para verificar el estado y condiciones del muro de cerramiento del sector oriental del inmueble ubicado en la Diagonal 103 # 61 – 80, denominado Club los Lagartos, con el fin de establecer si amenaza ruina o no.

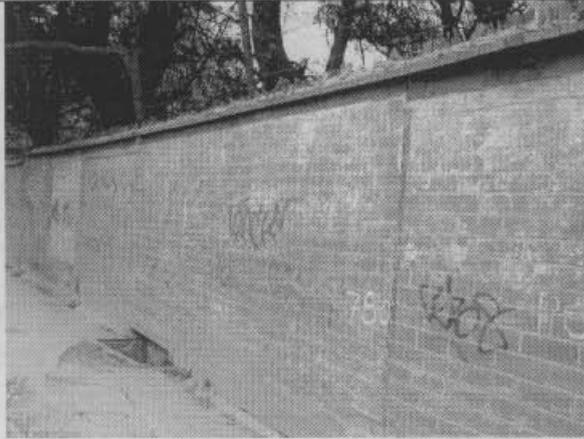
El muro objeto de la visita es el cerramiento oriental del Club de Los Lagartos, este muro es en mampostería de ladrillos de arcilla cocida, sin confinar ni reforzar, tienen una altura de 2.60 metros y con longitud de 80 metros aproximadamente, el aspecto general del muro se puede ver en la fotografía 1 del registro fotográfico. En el sector norte hay un tramo de muro con columnetas de confinamiento, ver foto 2.

Foto 1. Aspecto general del muro objeto de la visita.

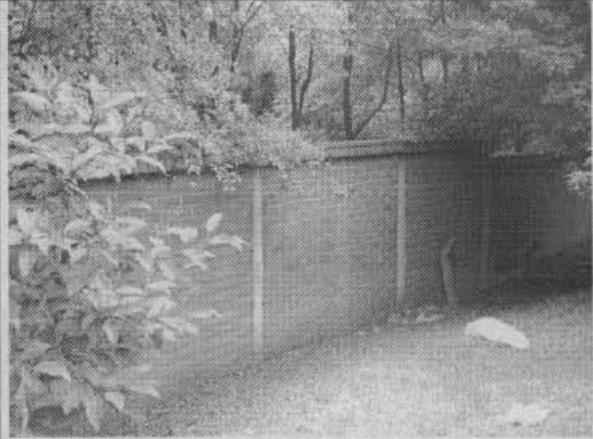
En el momento de la inspección técnica se pudo apreciar que en un tramo el muro está fracturado, con dislocación de piezas de mampostería como se muestra en la foto 2; en otros puntos presenta separación de las piezas de mampostería y agrietamientos que siguen la línea de la junta de pega entre bloques, como se aprecia en las fotos 3 al 8. Hay pérdida de verticalidad en algunos sectores, ver foto 9. Existen tramos en que se han realizado reparaciones, pero no han corregido los problemas de estabilidad, solamente se limitan a la reposición de las piezas de mampostería perdidas, como se observa en la foto 10.

El muro del sector norte no presenta externamente afectaciones o evidencias de mal funcionamiento estructural.

Foto 2. Muro del sector norte con columnetas.

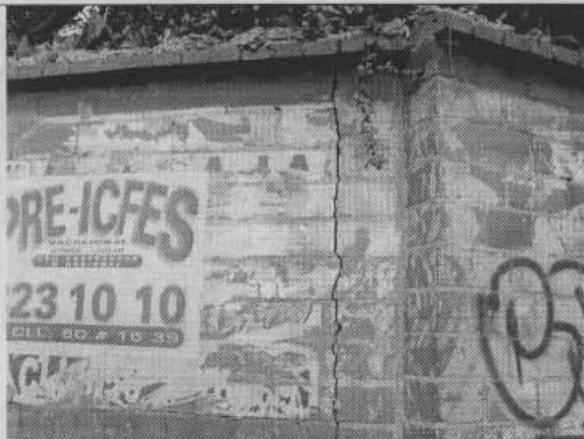
Foto 3. Grietas en el muro.

- Realizar actividades de demolición y reconstrucción del muro en los tramos que presentan fracturas y pérdida de piezas de mampostería, al igual que en los tramos que presentan pérdida de verticalidad
- Reparar el muro en los sectores con grietas

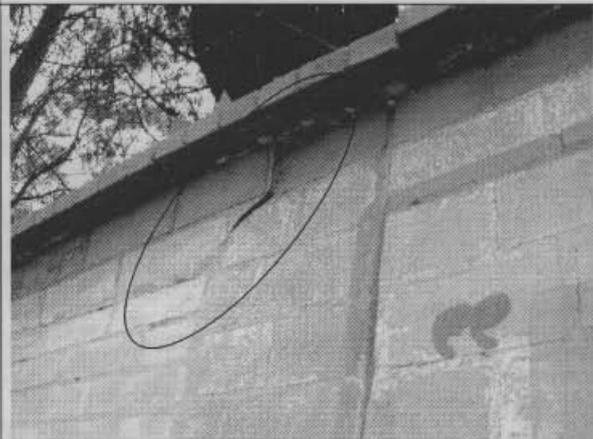
Foto 4. Dislocación de piezas de mampostería.

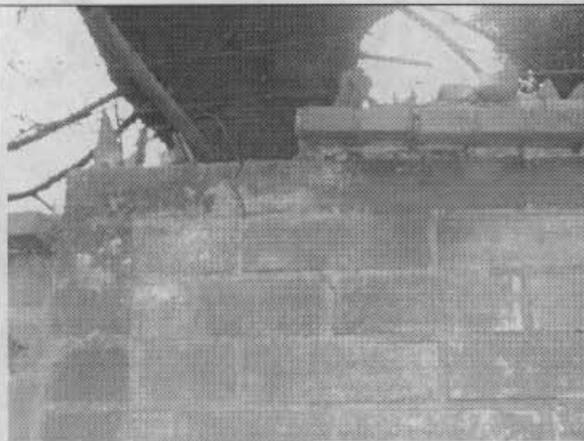
Foto 5. Grietas y pérdida de piezas de mampostería.

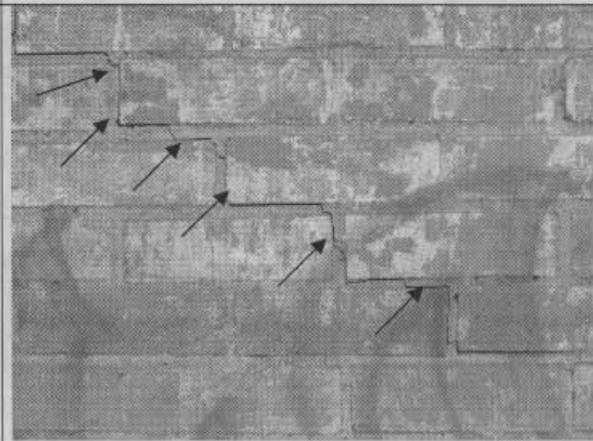
Foto 6. Fisuras siguiendo la línea de la pega.

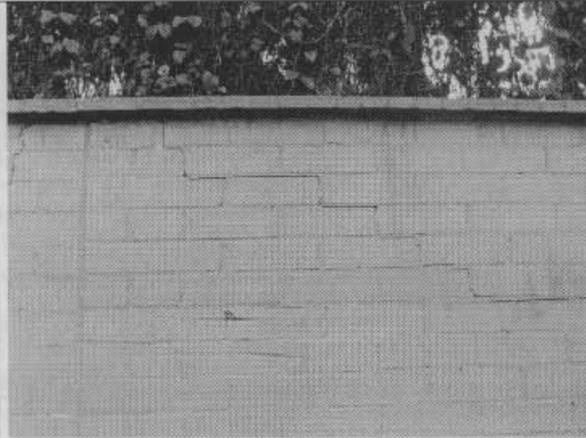
Foto 7. Grietas y pérdida de verticalidad.

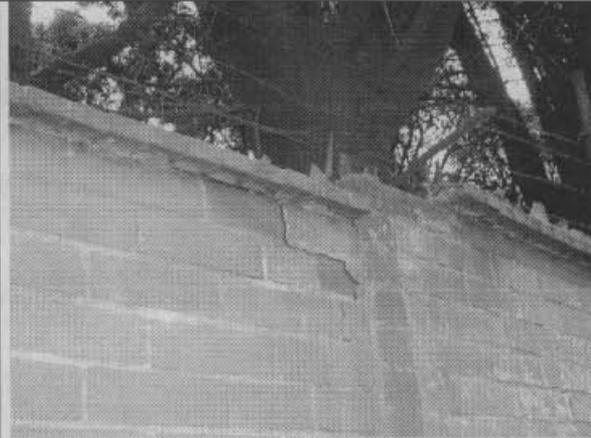
Foto 8. Daño con fractura de piezas de mampostería.

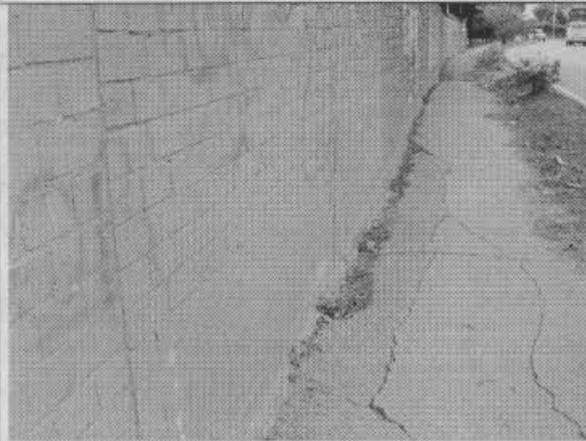
Foto 9. Pérdida de verticalidad en algunos tramos.

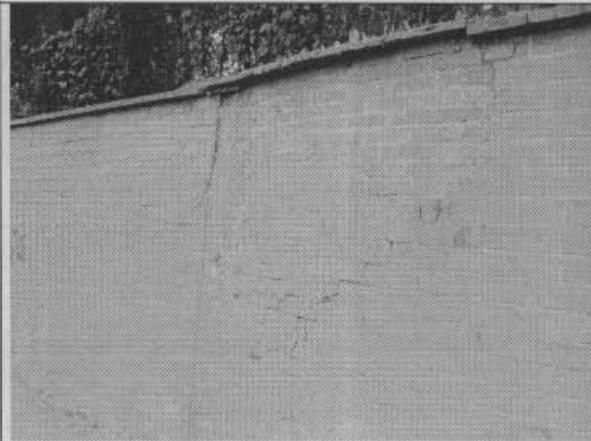
Foto 10. Pérdida de verticalidad y reparaciones que no han logrado superar el daño.
