| | CONCEPTO TÉCNICO DE AMENAZA RUINA | Código: | GPR-FT-06 |

| 1.1 CONCEPTO DE AMENAZA RUINA N° CAR: | 2545 |

| 2.5 DIRECCIÓN: | CALLE 32 No. 6 – 45 |
| 2.7 FECHA DE VISITA: | ENERO 20 DE 2015 |

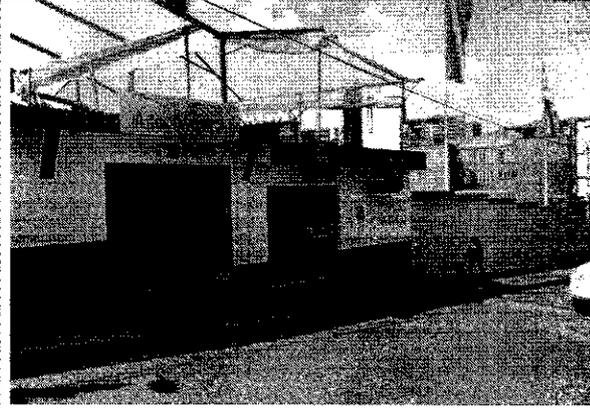
El muro de fachada y los elementos que lo conforman se encuentran en buenas condiciones, no se aprecian fisuras ni agrietamientos, los acabados no evidencian deterioro, los elementos de la carpintería metálica de puertas y ventanas no presentan daños, en las fotografías 1 y 2 se puede apreciar el estado general de la fachada de la edificación.

Foto 1. Vista de la fachada de la edificación.

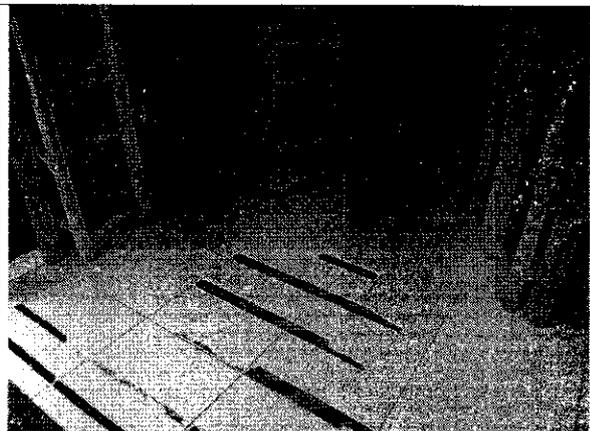
En general los muros internos no presentan afectaciones, no se detectan daños estructurales y no se evidencian condiciones de inestabilidad, los muros no presentan agrietamientos ni fisuras, los acabados se encuentran en buen estado, como se puede apreciar en las fotos 3 y 4; la placa de cubierta está en buenas condiciones, no se evidencian deflexiones ni daños en los acabados de la cara inferior, en la foto 4 se puede ver el estado de la placa de cubierta. Los acabados de piso de la edificación se encuentran en buen estado, no se presentan daños ni deterioro, como se ilustra en la foto 5.

Foto 5. Aspecto general del acabado de piso.

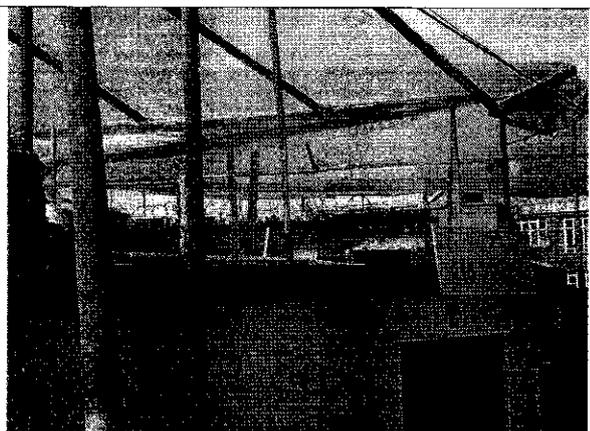
El cobertizo en madera y plástico que se encuentra sobre la placa de cubierta está en buen estado, no se observan daños en los elementos que lo conforman, como se puede ver en la foto 6.

Foto 6. Cobertizo sobre placa de cubierta.
